CARRERA DE INGENIERÍA EN RIESGOS DE DESASTRES

PROYECTO DE INVESTIGACIÓN

Estudio de la vulnerabilidad física del centro de salud tipo B Huambaló ante la amenaza sísmica. Período agosto - diciembre 2025

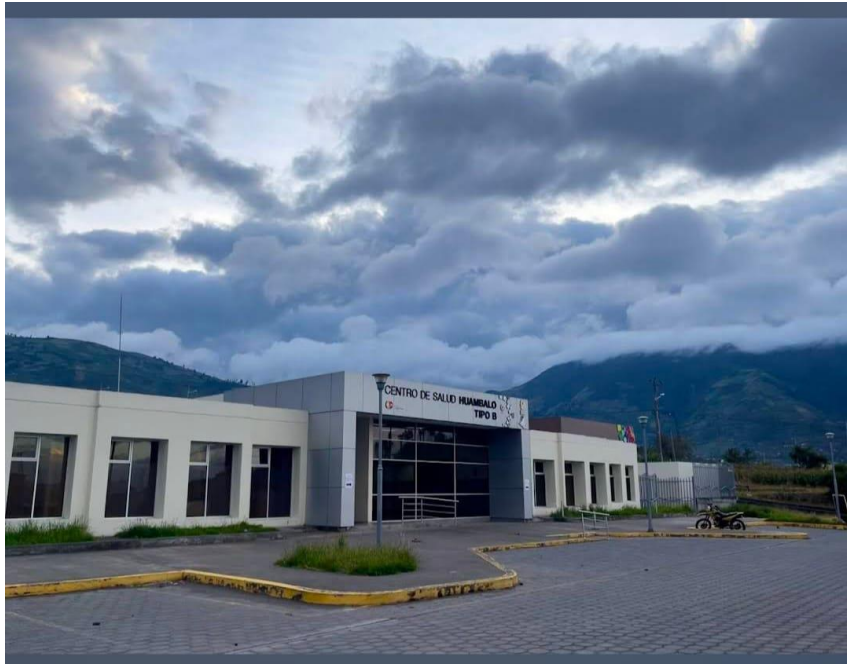
Figura 4

En la figura 4 se presenta el Centro de Salud Huambaló Tipo B, que consiste en una edificación de una sola planta con un diseño contemporáneo y práctico. La estructura disponible tiene una disposición horizontal con accesos sin restricciones y con áreas despejadas a su alrededor, lo que favorece el movimiento y la salida en situaciones de emergencia. Además, en la figura 5 se puede visualizar la zona de recepción de paciente de esta infraestructura de salud pública.

Fotografía del centro de salud de Huambaló Tipo B.

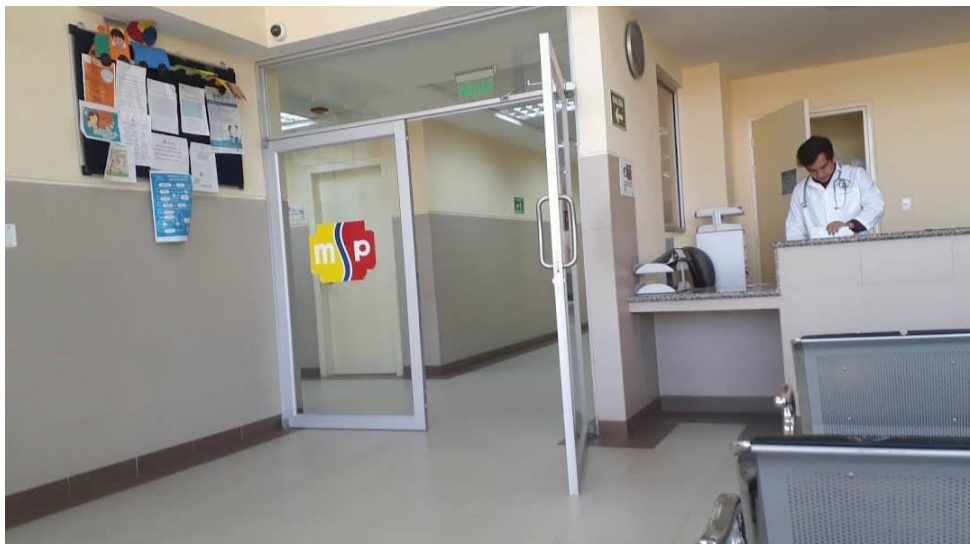
Figura 5

Infraestructura interna del centro de salud de Huambaló Tipo B.

Nota. Fotografía de las instalaciones del centro de salud tipo B de Huambaló, cantón de Pelileo, provincia de Tungurahua. Fuente: Elaboración propia (2025).

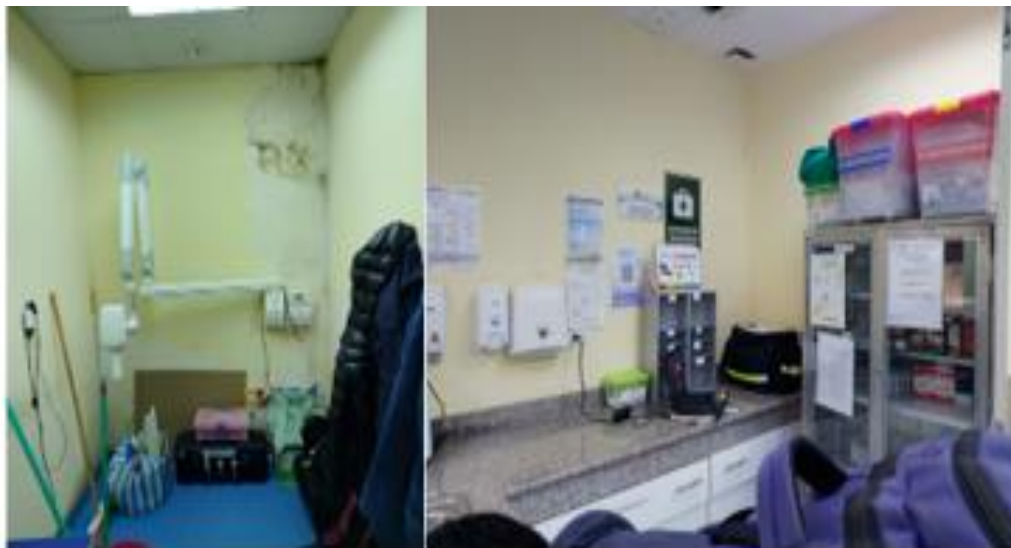
Figura 10

Con la inspección realizada se reconoce que el establecimiento no evidencia daños estructurales significativos en los elementos portantes principales del edificio, como las columnas, vigas y losas; en los lugares en donde si se ha identificado daños esenciales han sido fisuras superficiales en los elementos no estructurales y deterioro en acabados, asociados a la humedad, envejecimiento de materiales o así vez la falta de mantenimiento periódico, como se muestra en la figura 10.

Fisuras superficiales en mampostería, cielo raso deficiente.

Nota. Evidencia fotográfica de deterioro en los elementos no estructurales observados en la inspección técnica. Fuente: Elaboración propia (2025).

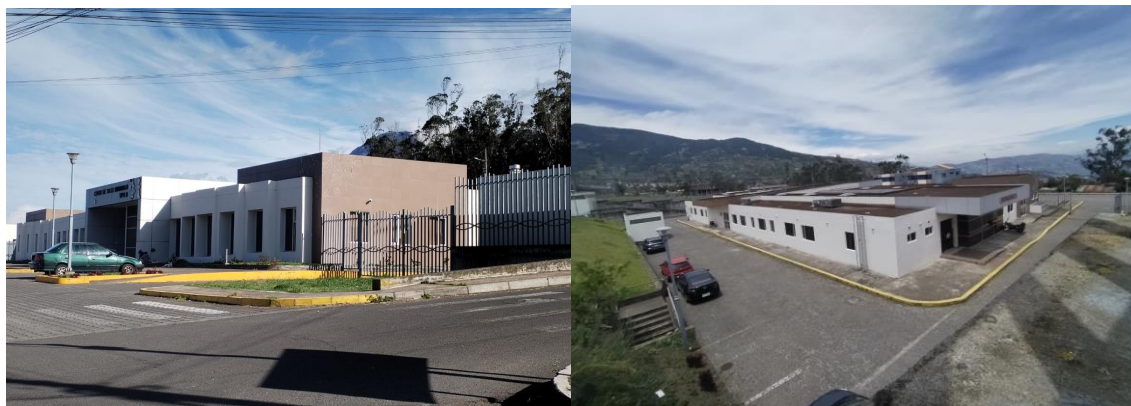
Figura 11

Evaluación del cumplimiento de normas sismorresistentes en el establecimiento de salud.

Nota. Evidencia fotográfica del centro en donde se observa su estructura y su cumplimiento con la ley. Fuente: Elaboración propia (2025).

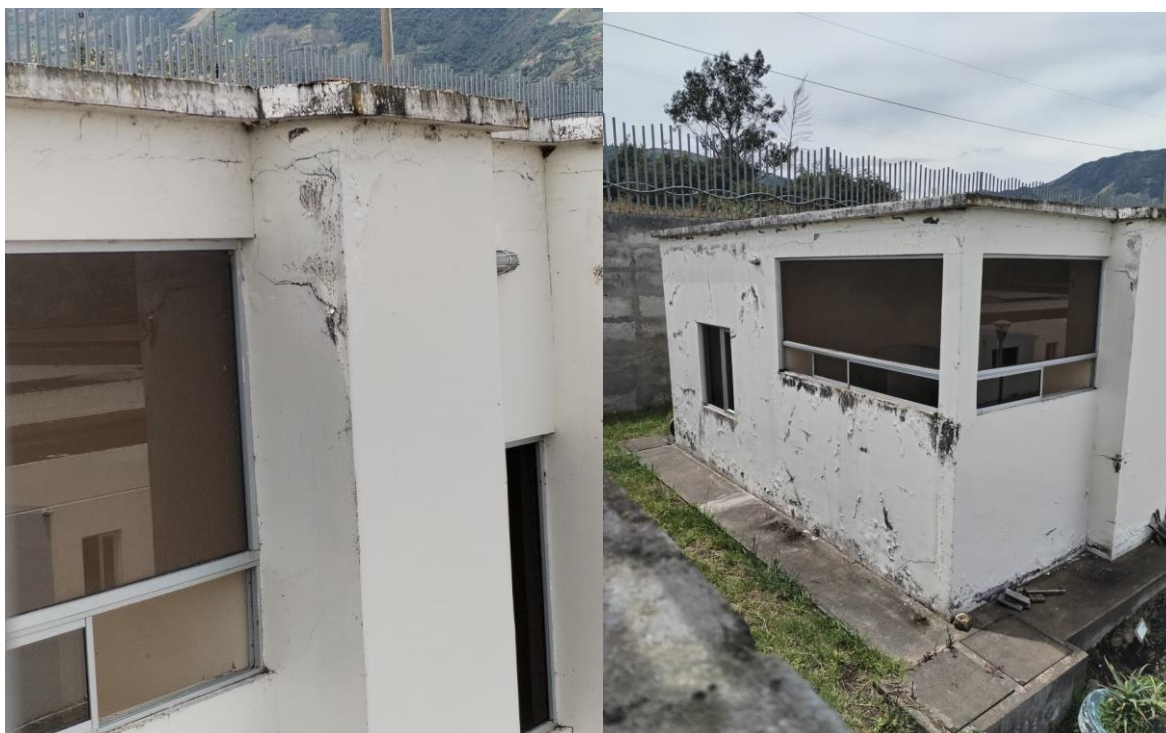
Figura 12

Evaluación de intervenciones y modificaciones estructurales del edificio.

Nota. Evidencia fotográfica del centro en donde se observa el deterioro de la edificación por la humedad. Fuente: Elaboración propia (2025).

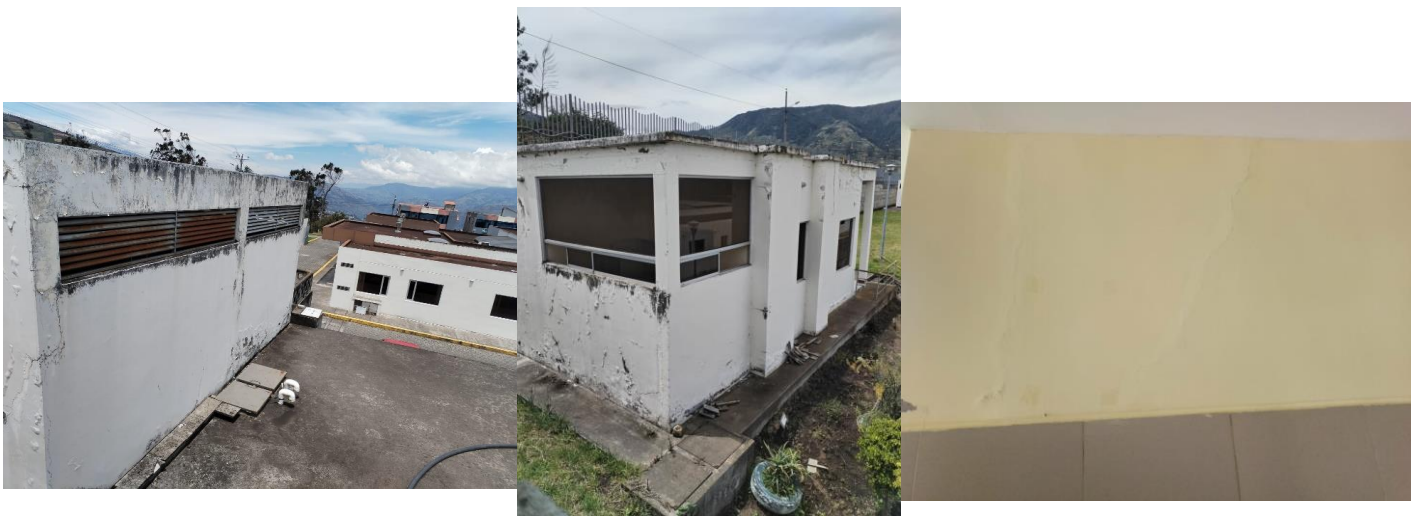
Figura 13

Deterioro en elementos constructivos por humedad y falta de mantenimiento.

Nota. Evidencia fotográfica del centro en donde se observa el deterioro de la edificación por la humedad, fisuras superficiales y desgaste de acabados en distintas áreas del establecimiento.

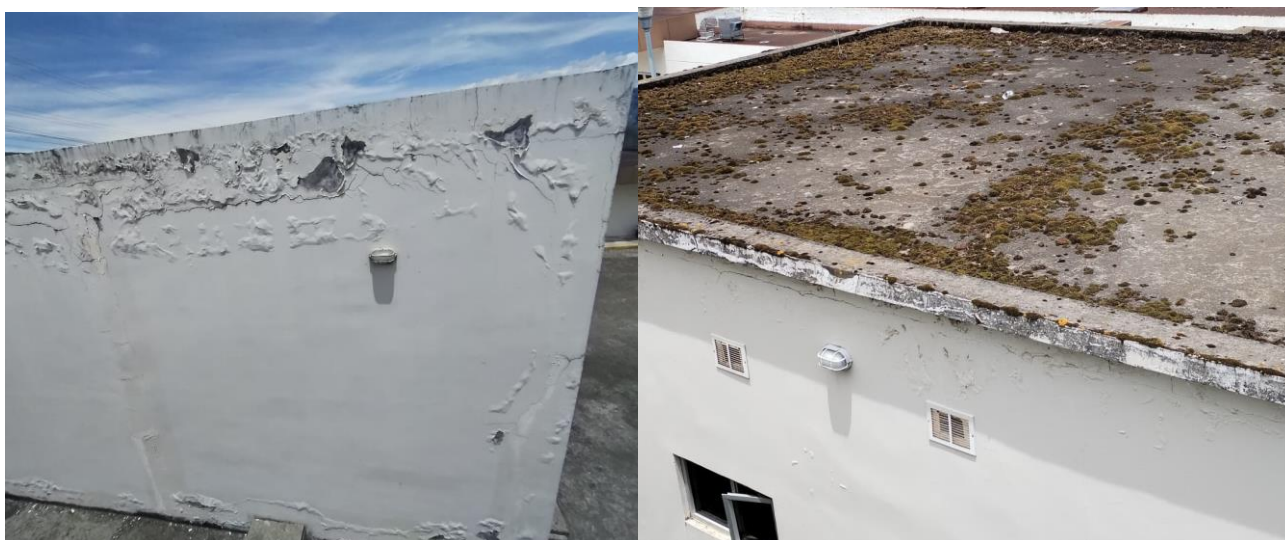
Figura 14

Estado de conservación que presentan los materiales estructurales y no estructurales

Nota. Evidencia fotográfica del centro en donde se observa el deterioro de la edificación por la humedad, fisuras superficiales y desgaste de acabados en distintas áreas del establecimiento.

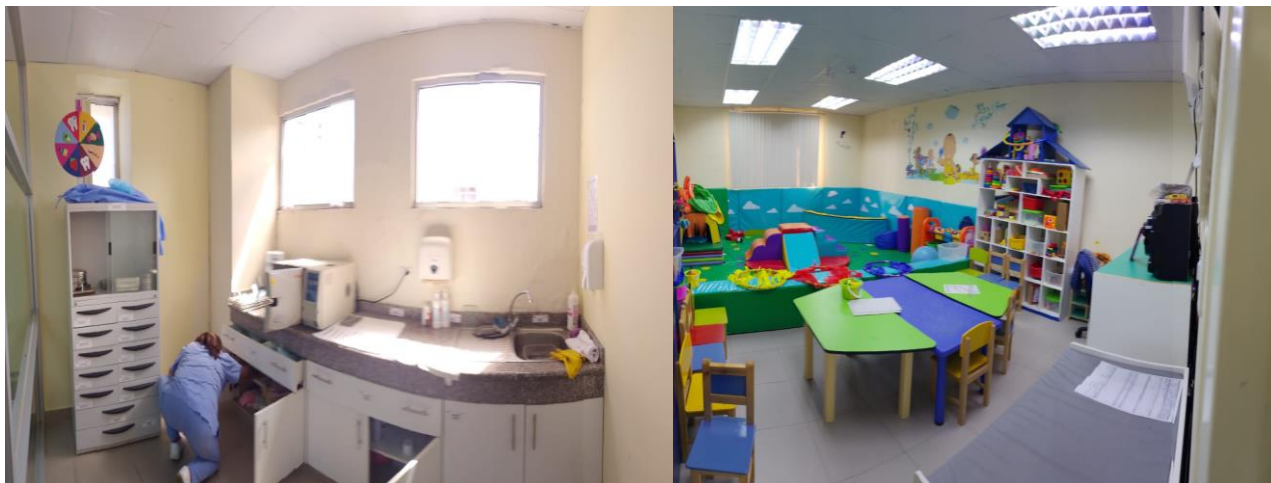
Figura 15

Elementos no estructurales sin anclaje adecuado dentro del establecimiento

Nota. Se observan equipos, mobiliario y luminarias sin sistemas de fijación, lo que representa un riesgo durante eventos sísmicos. Fuente: Elaboración propia (2025).

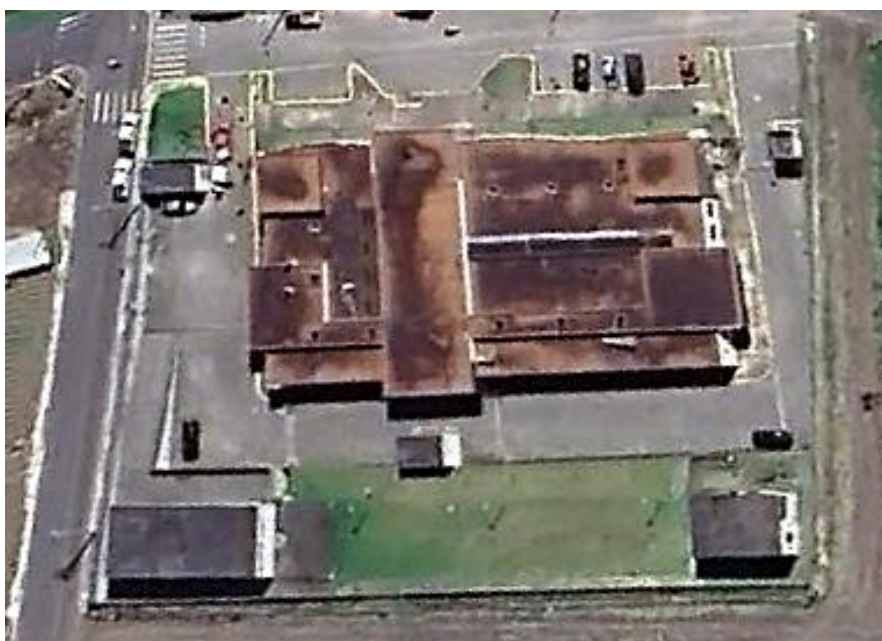
Figura 16

Evaluación del riesgo por proximidad de edificaciones colindantes

Nota. Se observan la separación que existe entre las estructuras cercanas a las edificaciones.

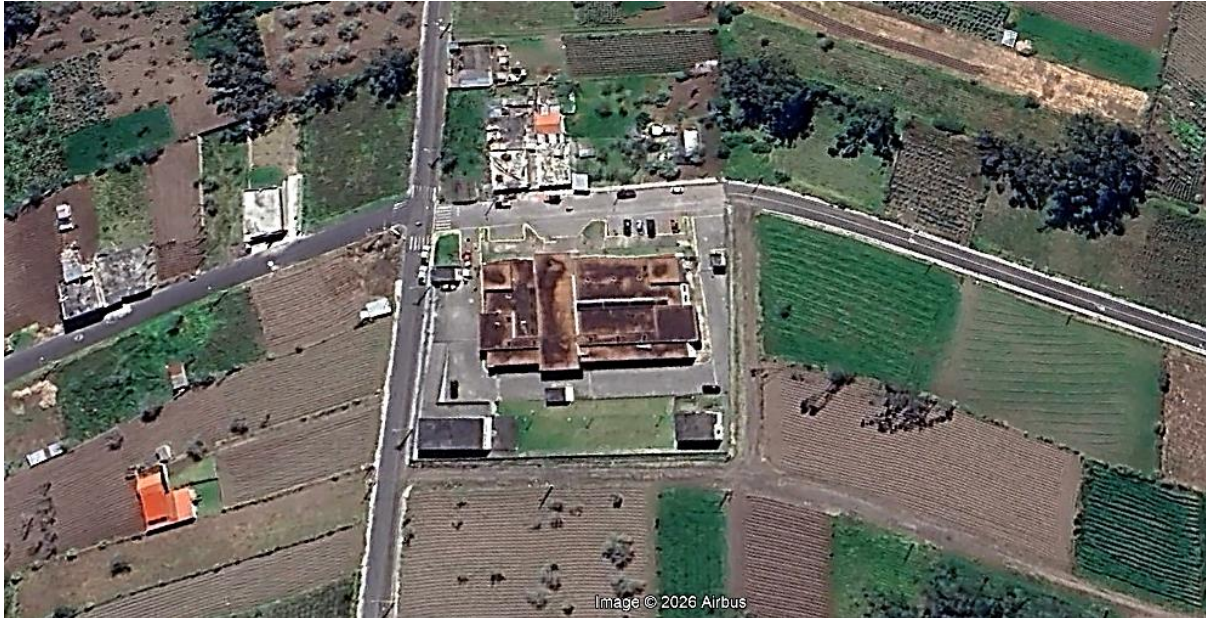
Figura 17

Evaluación del entorno frente a riesgos de incendio y efectos aerodinámicos

Nota. Se observan las condiciones del entorno construido respecto a la ventilación, propagación de incendios y efectos de túnel de viento. Fuente: Elaboración propia (2025).

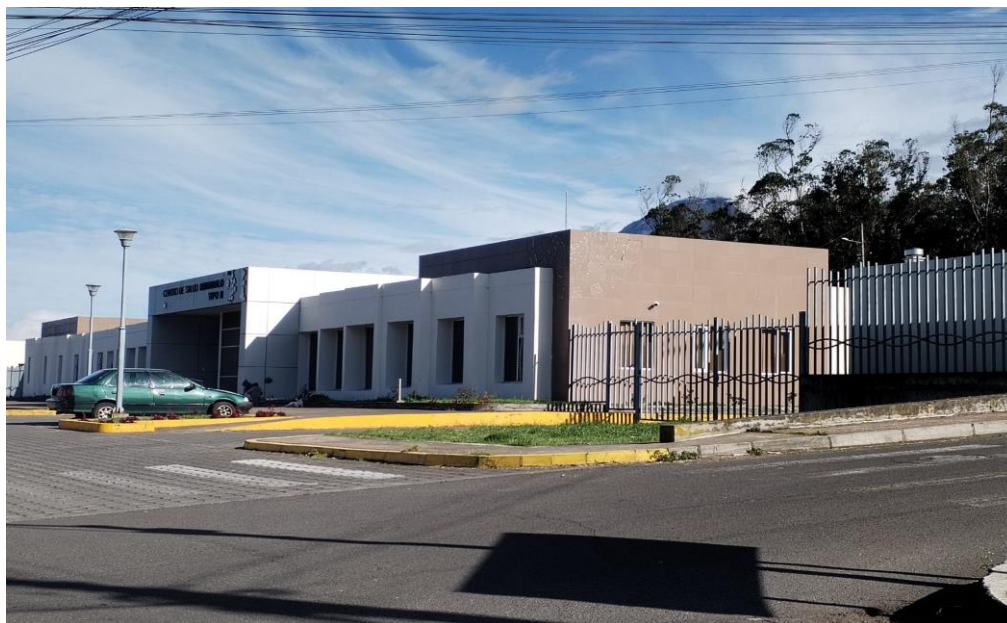
Figura 18

Evaluación de la estabilidad y condiciones de la cimentación

Nota. Se observan las posibles fallas que puedan existir en la cimentación, considerando la ausencia de los estudios geotécnicos Fuente: Elaboración propia (2025).

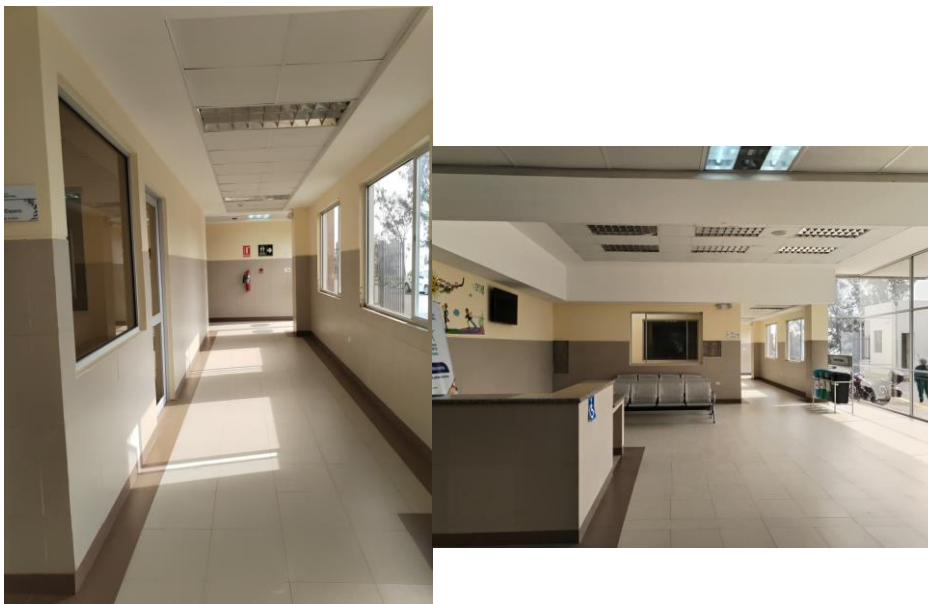
Figura 20

Techo falso sala de espera de emergencia y pasillos.

Nota. Se observan las posibles fallas que puedan existir en el tumbado del establecimiento.

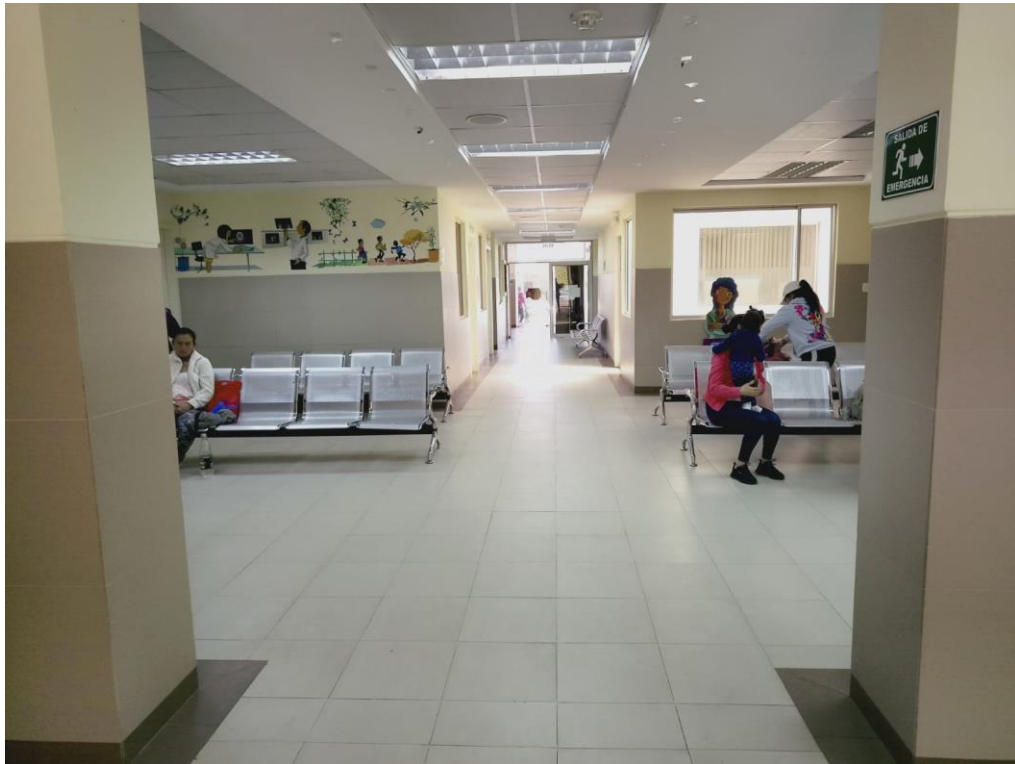
Figura 22

En la siguiente fotografía se muestra el área de pediatría del centro de salud Tipo B destinada a la atención de la población infantil; este espacio refleja la organización funcional del servicio, así como las condiciones en las que se brinda la atención médica a este grupo prioritario.

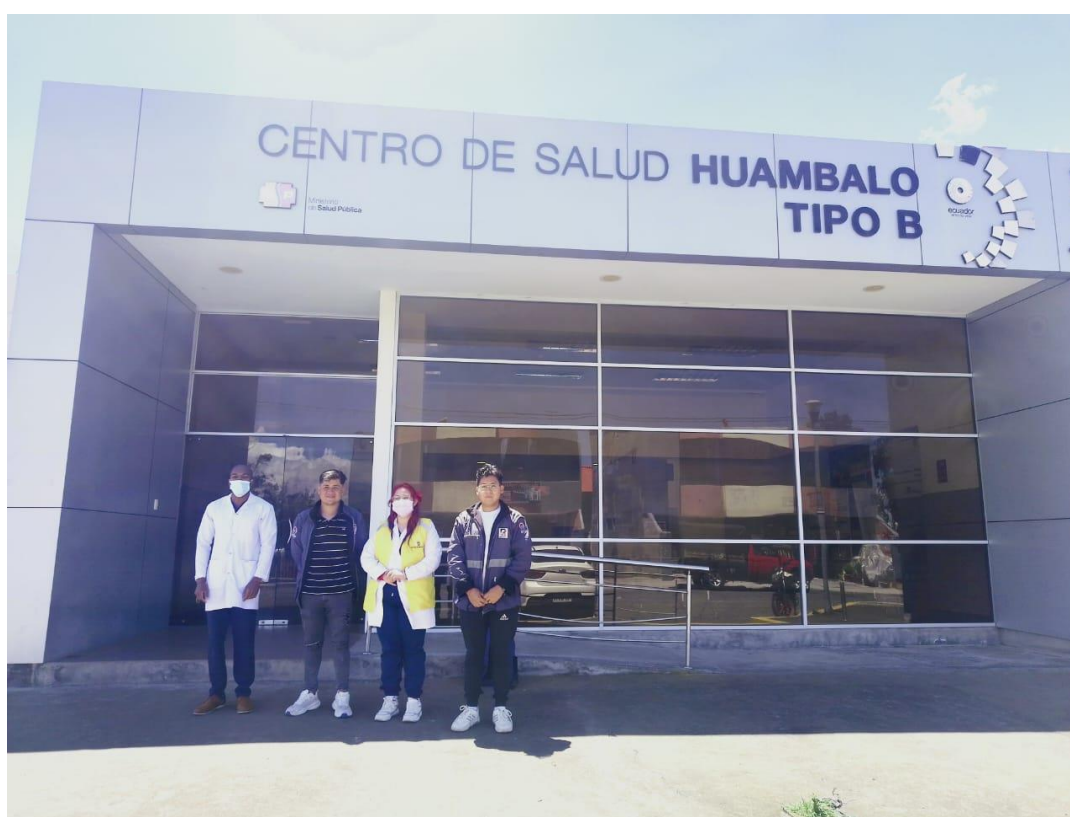
Figura 25

La fotografía presenta una panorámica del centro de salud tipo B tomada de una altura considerable, centrada en la entrada principal. Por ende, esta fotografía ofrece una clara y precisa visión de la organización del espacio circundante, los puntos de acceso y como la estructura se con su área de circulación.
