**CARRERA INGENIERÍA EN RIESGOS DE DESASTRES**

**PROYECTO DE INVESTIGACIÓN**

ESTUDIO DE LA VULNERABILIDAD FÍSICA DE LAS EDIFICACIONES UBICADAS EN  
LA COLINA "SAN BARTOLO" DEL CANTÓN GUARANDA FRENTE A LA  
OCURRENCIA DE DESLIZAMIENTO, EN EL PERIODO SEPTIEMBRE - DICIEMBRE  
2024.

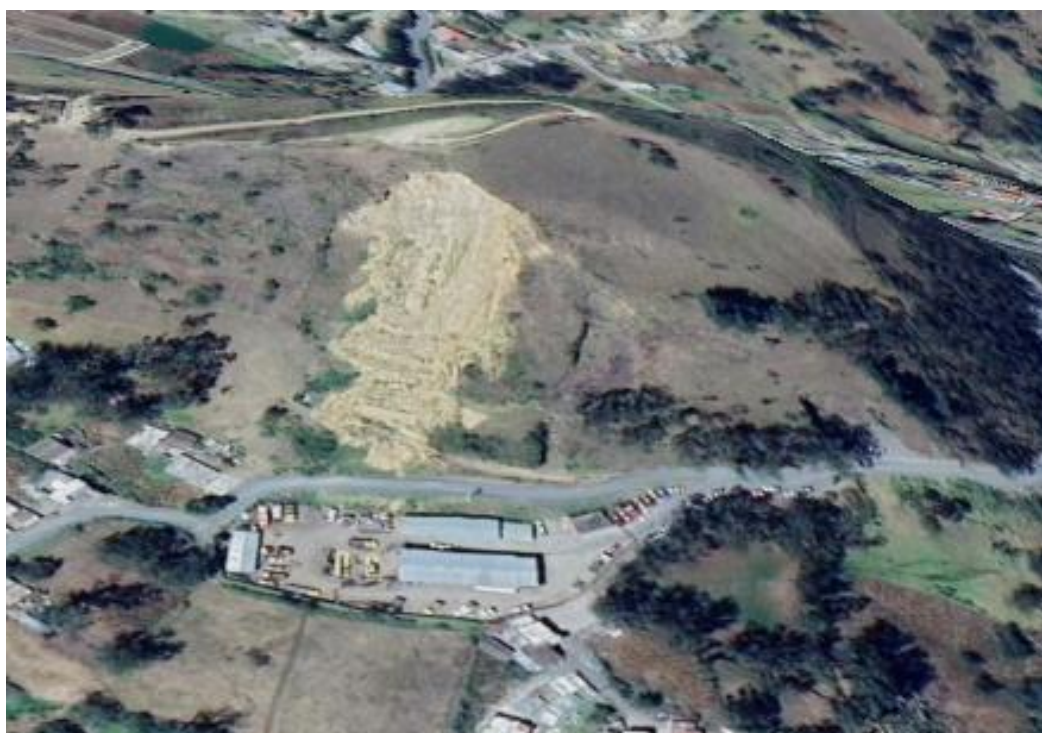
**Figura 1***Vista General de la Colina San Bartolo*

*Nota.* Se presenta la ubicación Colina San Bartolo del cantón Guaranda. Fuente. (Google Earth, 2024).

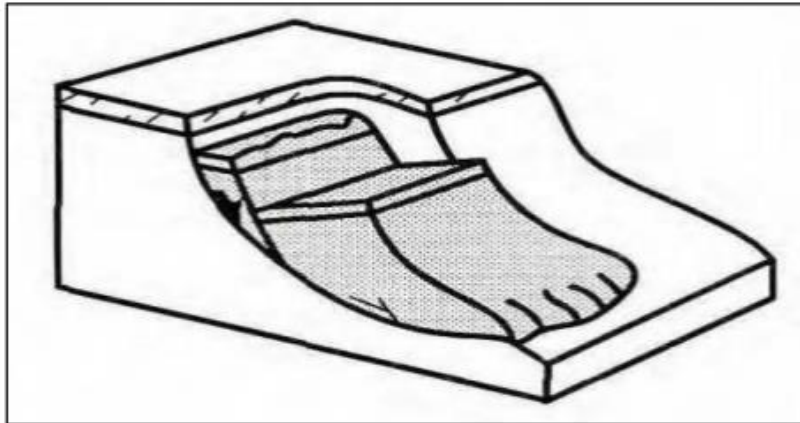
### **Figura 5**

*Deslizamiento*

*Nota.* Se presenta la imagen de un deslizamiento. Fuente. (Corro, 2023).

Son movimientos de tierra y roca que ocurren ladera abajo sobre una superficie fracturada o debilitada; la primera señal de estos fenómenos se manifiesta mediante grietas transversales ubicadas en la zona del escarpe principal, características de los deslizamientos rotacionales, por otro lado, las rupturas onduladas o semiplanas están asociadas con movimientos traslacionales, así mismo en los deslizamientos rotacionales, los bloques afectados se ladean hacia atrás mientras el escarpe primordial adopta una forma vertical como se observa en la figura 5, así mismo aunque la deformación principal es limitada, la masa tiende a acumularse en la base de la ladera; la velocidad y el tipo de movimiento en estos deslizamientos pueden ser altamente variables, pero, los deslizamientos traslacionales son más superficiales y se caracterizan por un movimiento paralelo controlado por los materiales que componen la superficie afectada (Corro, 2023).

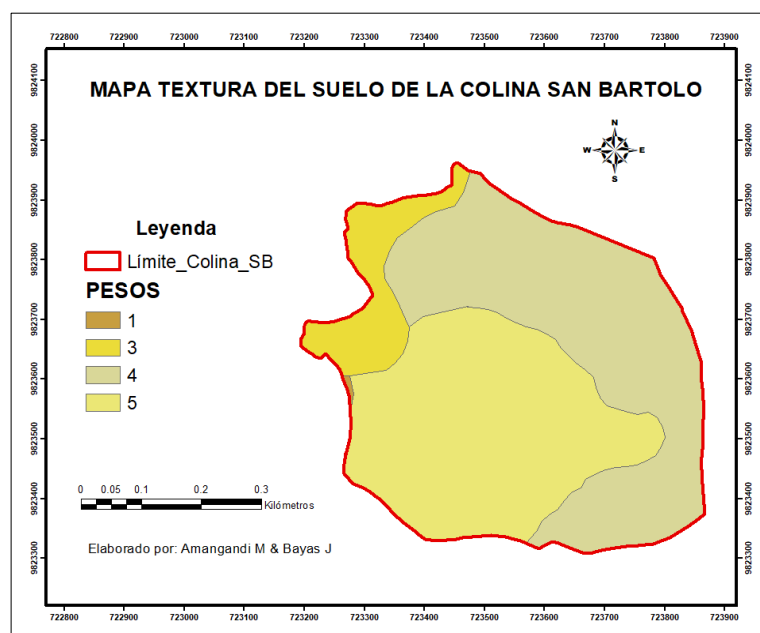
**Figura 24**

*Mapa de textura del suelo*

*Nota. Se observa la elaboración del mapa de textura de suelo de acuerdo con la SGR. Fuente. ArcGIS 10.5.*

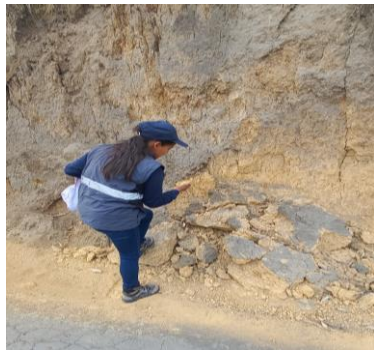
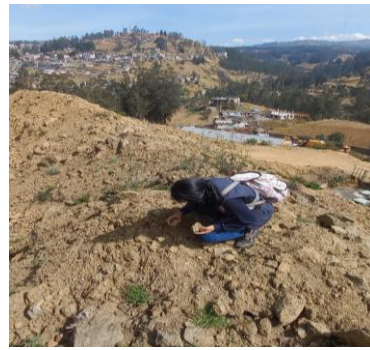
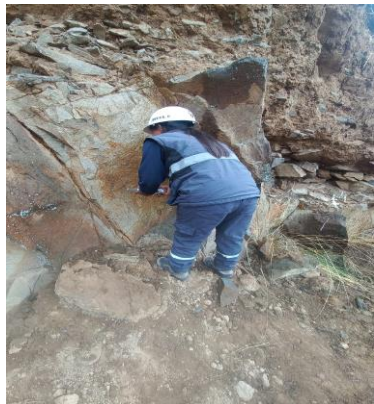
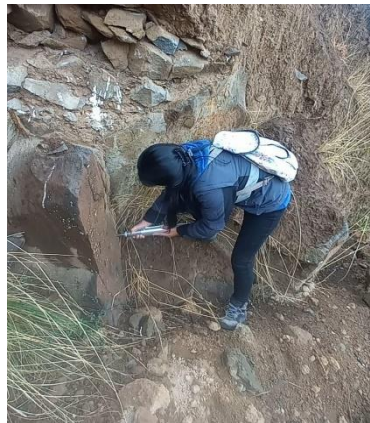
**Recolección de muestras de suelo para el análisis en el laboratorio**
