UNIVERSIDAD ESTATAL DE BOLÍVAR

ESTUDIO DE CASO PREVIO A LA OBTENCIÓN DEL TÍTULO DE INGENIERÍA EN
ADMINISTRACIÓN PARA DESASTRES Y GESTIÓN DEL RIESGO

ESTUDIO DE CASO SOBRE LOS FACTORES CONDICIONANTES Y
DESENCADENANTES QUE INCIDIERON EN EL DESLIZAMIENTO EN EL SECTOR EL
TEJAR VÍA GUARANDA- CHIMBO, PERIODO 2025.

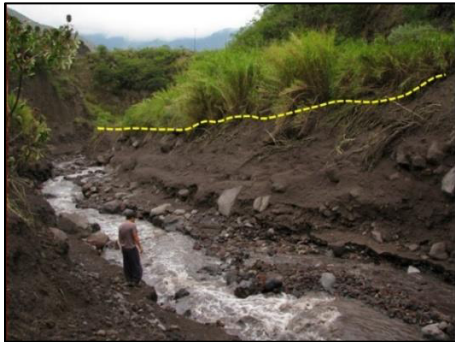
Figura 4

Flujo de lodo. - Es un tipo de deslizamiento de tierra que se produce cuando se combina el agua, sedimentos, tierra que se satura y fluye cuesta abajo como un líquido espeso. Dicho fenómeno ocurre al suscitarse intensas precipitaciones o deshielos en terrenos sin cobertura vegetal e inclinados, lo cual se convierte en un deslizamiento muy peligroso debido a su rápido desplazamiento (Hernández, I., Aceves, J. y Legorreta, G, 2023).

Flujo de lodo

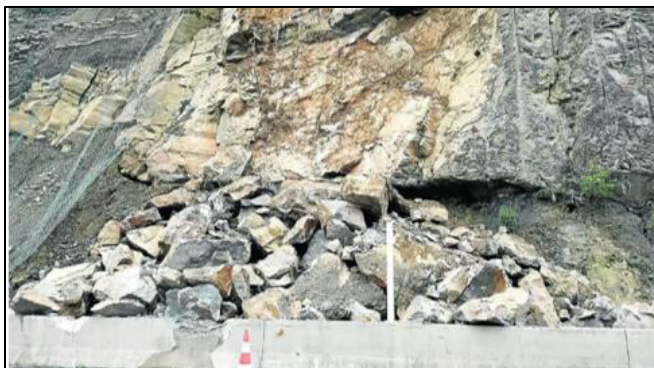
Figura 5

Caída de rocas. - Son un tipo de movimientos en masa que se produce cuando la roca se desprender y se fragmenta de una pendiente pronunciada, cayendo libremente debido a la gravedad, cuyo fenómeno se puede producir por los sismos, erosión, intensas precipitaciones e intervención antrópica. Estas rocas pueden caer directamente, rodar o rebotar ladera abajo, lo cual causan daños graves si llegan a impactar edificaciones cercanas, medios de vida o personas (Hernández, I., Aceves, J. y Legorreta, G, 2023).

Caída de rocas

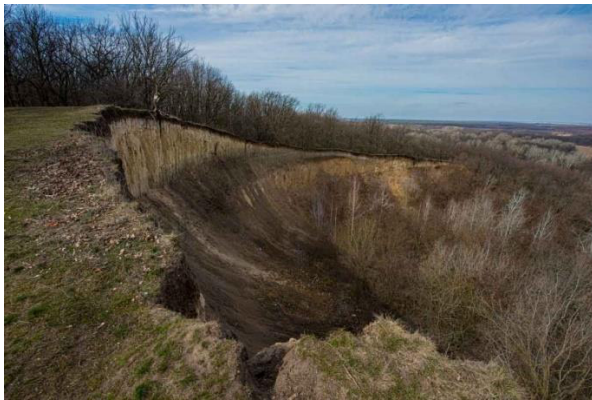
Figura 6

Reptación del suelo. – Movimiento de masa gradual y lento con desplazamiento milímetro a milímetro cuesta abajo a través del tiempo, lo cual no se visualiza a simple vista debido a su lento desplazamiento, en donde sus efectos se logran evidenciar en años, ocasionando arboles inclinados, postes o muros agrietados, que se producen por la acción del agua, la gravedad y los cambios en la temperatura.

Reptación del suelo

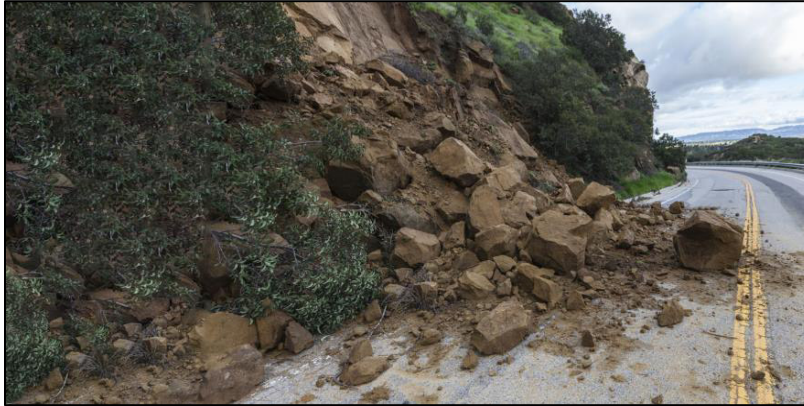
Figura 7

Desprendimiento de escombros. - Es un tipo de deslizamiento que se produce de forma rápida, mediante una combinación de tierra, rocas, vegetación, arena y otros materiales que se deslizan por una pendiente pronunciada. A menudo, ocurre por las intensas precipitaciones, la erosión o los sismos, generando de manera repentina el colapso, lo cual puede ser muy destructivo, puesto que arrasa todo lo que encuentra a su paso.

Desprendimiento de escombros

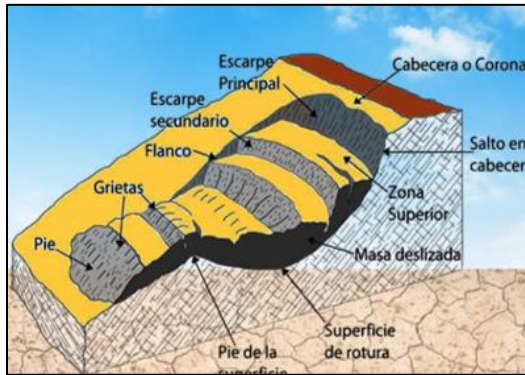
Figura 8

Escarpe Principal. - Es la ruptura o fractura visible en la parte superior del deslizamiento, en donde la masa de tierra se ha desprendido del terreno estable.

Escarpe Secundario. - Es la grieta adicional que se forma dentro de la masa desplazada, comúnmente por detrás o dentro del cuerpo del deslizamiento.

Grietas. - Son las fracturas o aberturas en el suelo que se forman cuando la masa comienza a desplazarse o a deformarse, provocadas por la saturación del agua o inestabilidad de la pendiente

Partes de un deslizamiento

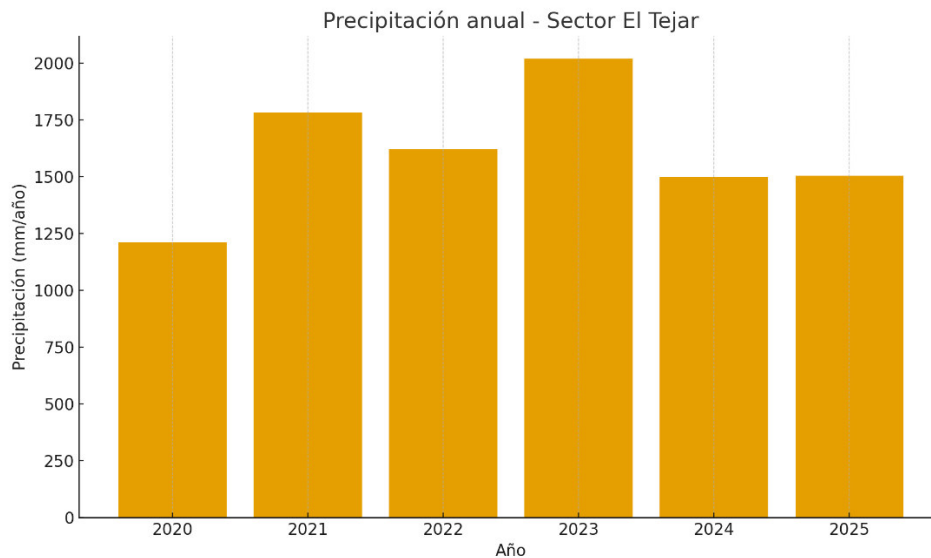
Precipitación anual	
Año	Precipitación
2020	1211,61
2021	1782,04
2022	1620,55
2023	2017,76
2024	1497,1
2025	1503,2

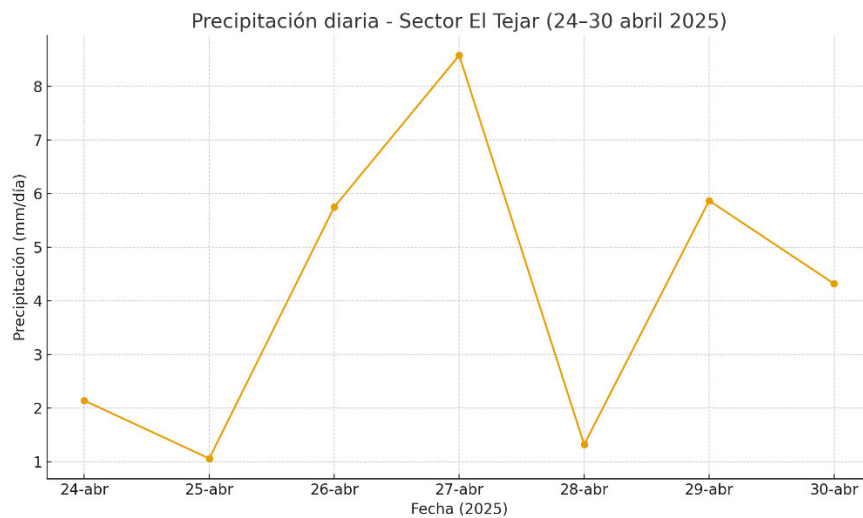
precipitación por día		
Fecha (2025)	Día (DOY)	Precipitación (mm)
24-abr	114	2,14
25-abr	115	1,06
26-abr	116	5,75
27-abr	117	8,58
28-abr	118	1,32
29-abr	119	5,87
30-abr	120	4,32

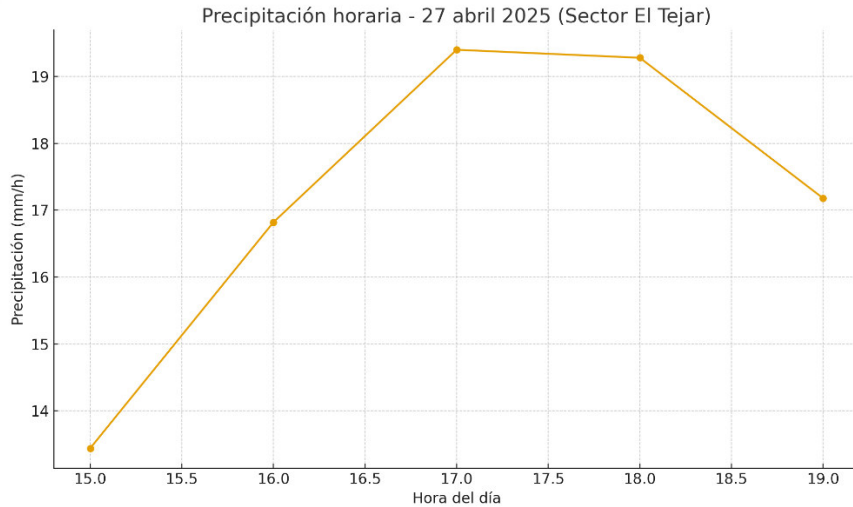
Precipitación por horas				
Año	Mes	Día	Hora	Precipitación (mm/h)
2025	4	27	15	13,44
2025	4	27	16	16,82
2025	4	27	17	19,4
2025	4	27	18	19,28
2025	4	27	19	17,18

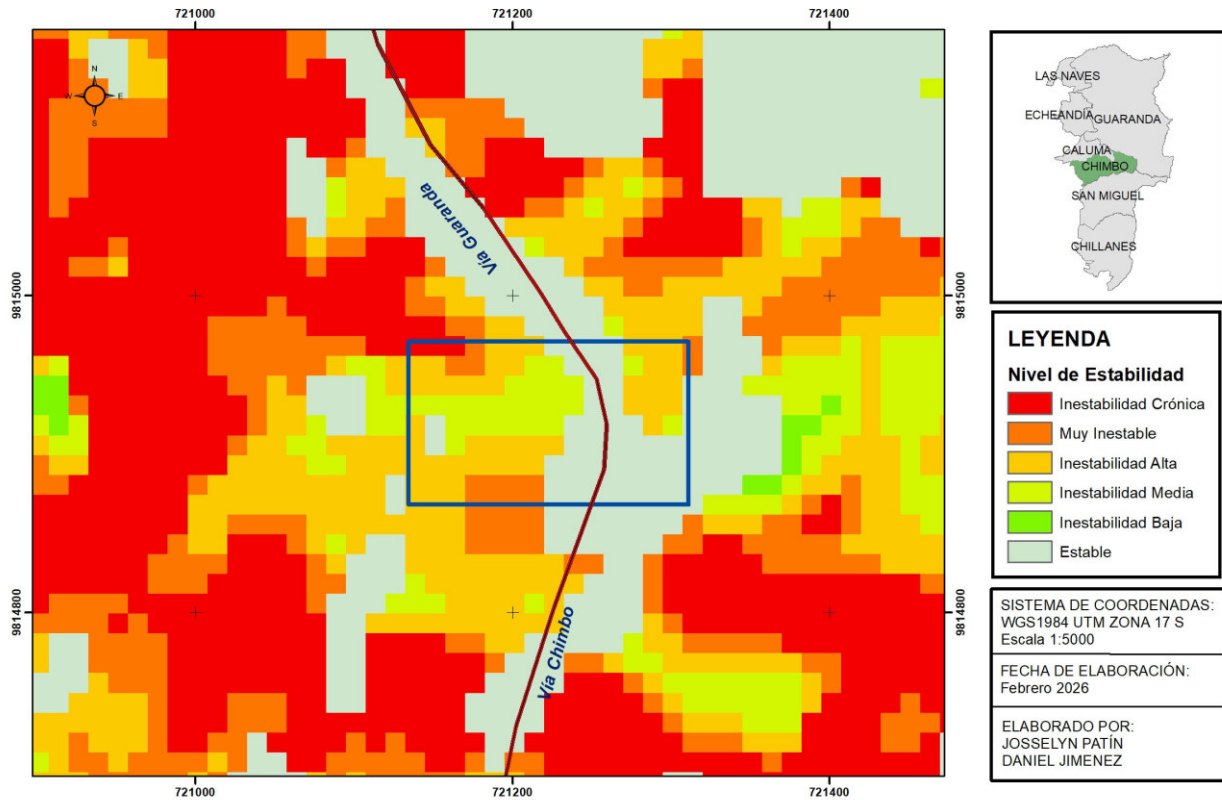
NIVEL DE ESTABILIDAD DEL ÁREA DE ESTUDIO

El mapa de estabilidad obtenido con SHALSTAB muestra una distribución heterogénea de las condiciones en el área de estudio, predominantemente para áreas clasificadas como crónicamente inestables y muy inestables (en rojo y naranja). Estas áreas se concentran principalmente en los sectores periféricos, que presentan pendientes más pronunciadas y mayores efectos de saturación hídrica.
