UNIVERSIDAD ESTATAL DE BOLÍVAR
FACULTAD DE CIENCIAS DE LA SALUD Y EL SER HUMANO
CARRERA DE INGENIERÍA EN RIESGOS DE DESASTRES
TRABAJO DE INTEGRACIÓN CURRICULAR
PREVIO A LA OBTENCIÓN DEL TÍTULO DE INGENIERO EN RIESGOS DE
DESASTRES

PROYECTO DE INVESTIGACIÓN

“Análisis de la susceptibilidad a deslizamientos y elementos expuestos de la quebrada Negroyacu en el sector Alpachaca hasta el barrio la Primavera de la ciudad de Guaranda en el periodo agosto - diciembre 2024”

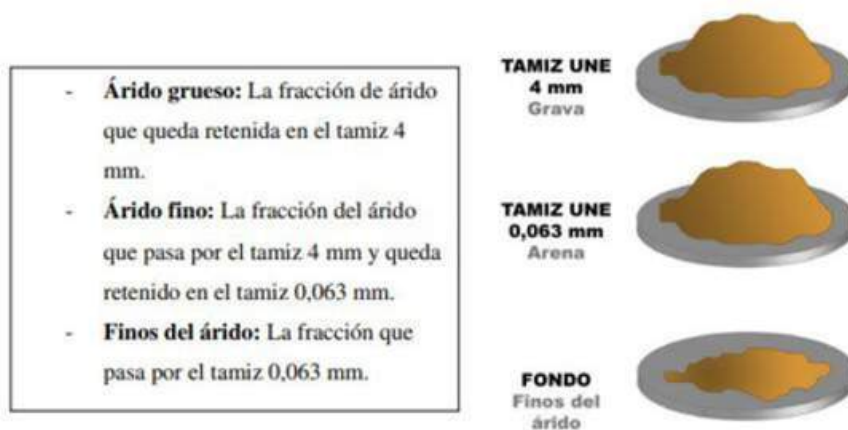
Ilustración 2: Granulometría

Nota: composición del suelo con la práctica del tamizaje, (Crespo, 2004)

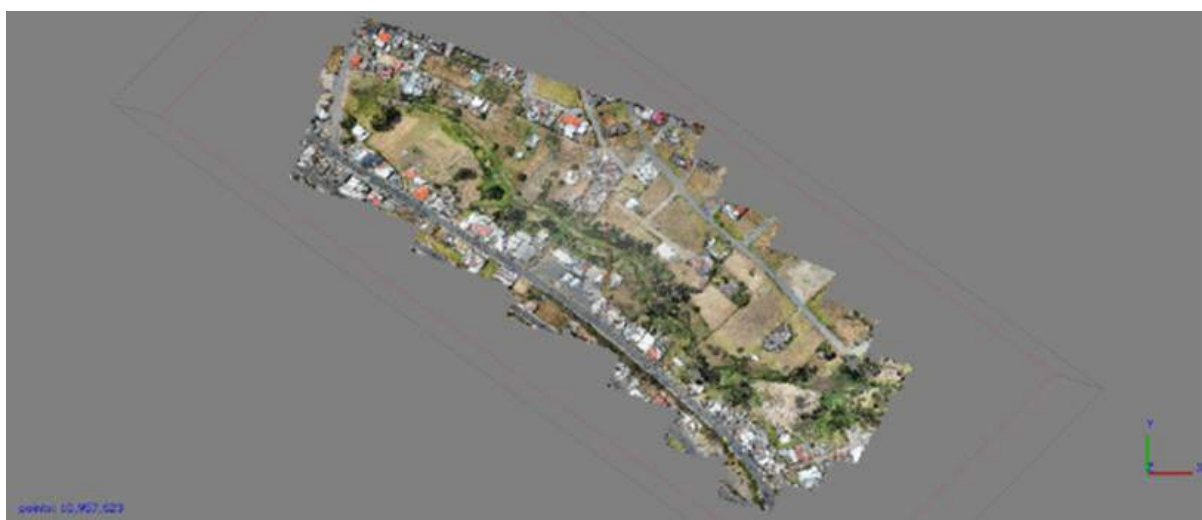
Ilustración 4: Nube de puntos densa

Nota: La nube de puntos densa nos ayuda a representar la superficie externa del terreno, Cadena, M. y Gavilánez, G., 2024.

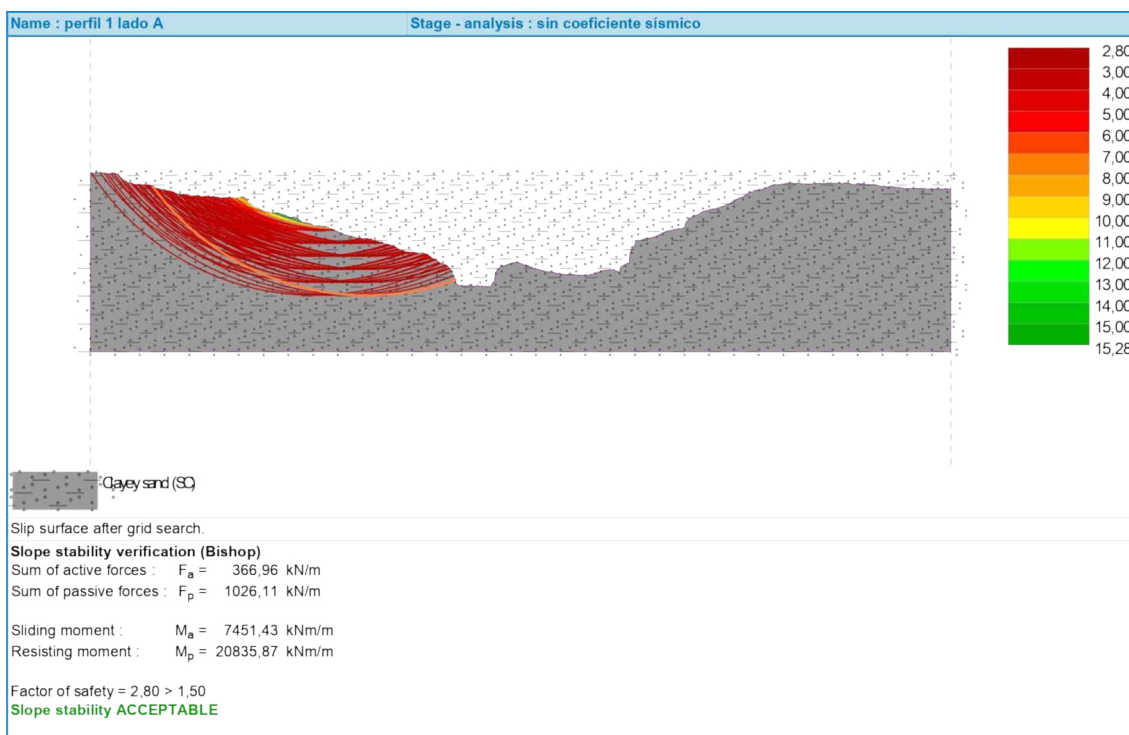
Ilustración 11: Análisis del perfil 1 lado A sin coeficiente sísmico

Nota: Corte del perfil 1 lado A sin coeficiente sísmico, factor de seguridad 2,80 aceptable, Cadena, M. y Gavilánez, G., 2024.

Perfil 1 del lado A, sin coeficiente sísmico, se muestra una sección transversal del talud, incluyendo el terreno y la superficie de falla potencial, la escala de colores indica el factor de seguridad en cada punto del talud, los colores rojos indican zonas con menor factor de seguridad (más inestables), mientras que, los verdes indican zonas más seguras, en este caso, predominan los colores verdes y amarillos, lo que indica una buena estabilidad general. El factor de seguridad calculado por el método de Bishop es de 2,80, lo cual es **superior al valor aceptable de 1,50**. Esto significa que el talud es **estable** y el riesgo de falla es bajo.

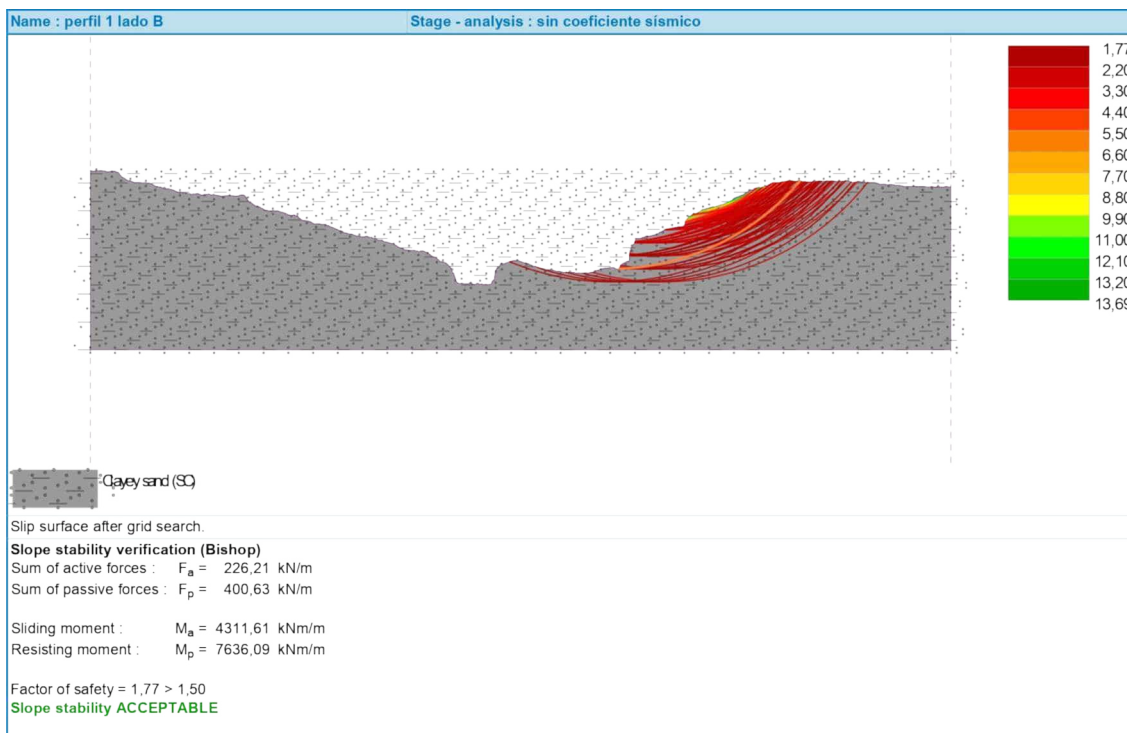
Ilustración 13: Análisis del perfil 1 lado B sin coeficiente sísmico

Nota: Corte del perfil 1 lado B sin coeficiente sísmico, factor de seguridad 1,77 aceptable, Cadena, M. y Gavilánez, G., 2024.

Perfil 1 del lado B, sin coeficiente sísmico, se muestra una sección transversal del talud, incluyendo el terreno y la superficie de falla potencial, la escala de colores indica el factor de seguridad en cada punto del talud, los colores rojos indican zonas con menor factor de seguridad (más inestables), mientras que, los verdes indican zonas más seguras, en este caso, predominan los colores verdes y amarillos, lo que indica una buena estabilidad general. El factor de seguridad calculado por el método de Bishop es de 1,77, lo cual es **superior al valor aceptable de 1,50**. Esto significa que el talud es **estable** y el riesgo de falla es bajo.

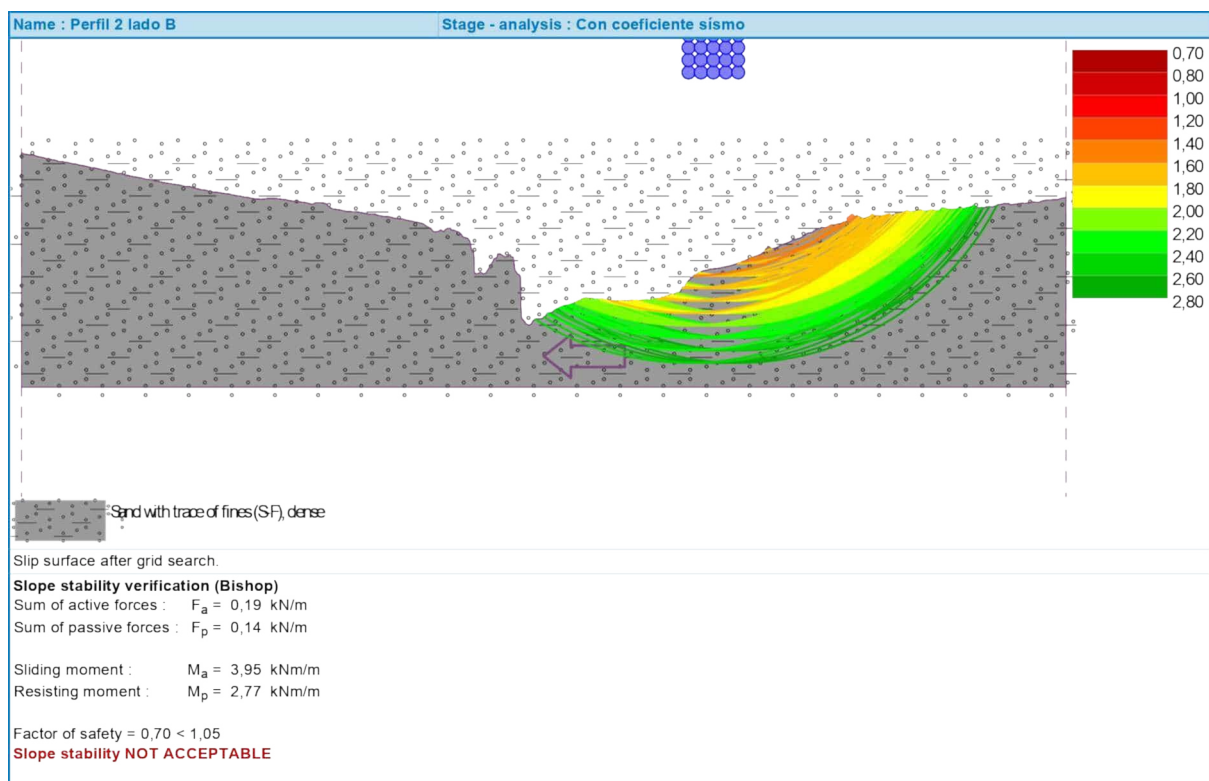
Ilustración 18: Análisis del perfil 2 lado B con coeficiente sísmico

Nota: Corte del perfil 2 lado B, con coeficiente sísmico, factor de seguridad 0,70 no aceptable, Cadena, M. y Gavilánez, G., 2024.

Perfil 2 del lado B, se ha realizado en base al coeficiente sísmico horizontal que es de 0,024 gals valor que se obtiene representando la fórmula, resultado que muestra una sección transversal del talud, donde se puede apreciar la superficie del terreno y la superficie de falla potencial (línea roja curva), representa el factor de seguridad en cada punto del talud y los colores rojos indican zonas con menor factor de seguridad (más inestables), mientras que, los verdes indican zonas más seguras. El factor de seguridad calculado por el método de Bishop es de 0,70, lo cual es inferior al valor aceptable de 1,05. Esto representa que el talud es **inestable** y existe un alto riesgo de falla.

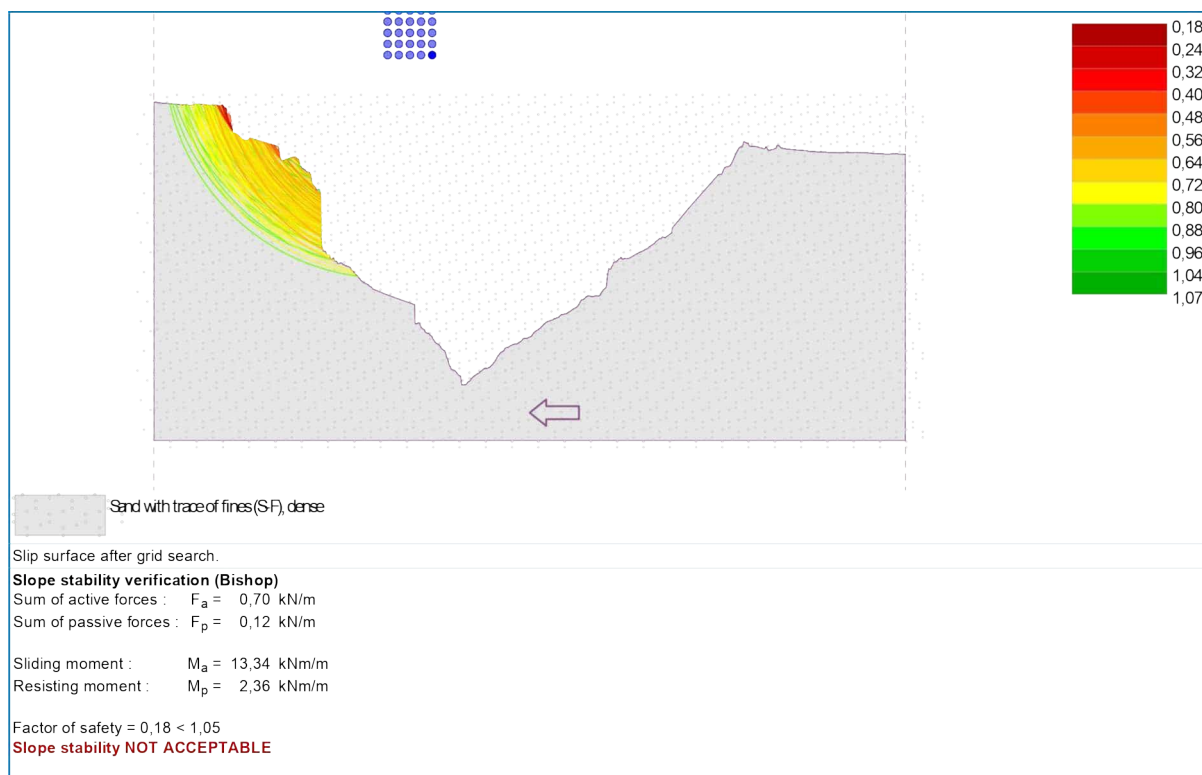
Ilustración 24: Análisis del perfil 4 lado A con coeficiente sísmico

Nota: Corte del perfil 4 lado A, con coeficiente sísmico, factor de seguridad 0,18 no aceptable, Cadena, M. y Gavilánez, G., 2024.

Perfil 4 del lado A, se ha realizado en base al coeficiente sísmico horizontal que es de 0,024 gals valor que se obtiene representando la fórmula, resultado que muestra una sección transversal del talud, donde se puede apreciar la superficie del terreno y la superficie de falla potencial (línea roja curva), representa el factor de seguridad en cada punto del talud y los colores rojos indican zonas con menor factor de seguridad (más inestables), mientras que, los verdes indican zonas más seguras. El factor de seguridad calculado por el método de Bishop es de 0,18, lo cual es inferior al valor aceptable de 1,05. Esto representa que el talud es **inestable** y existe un alto riesgo de falla.

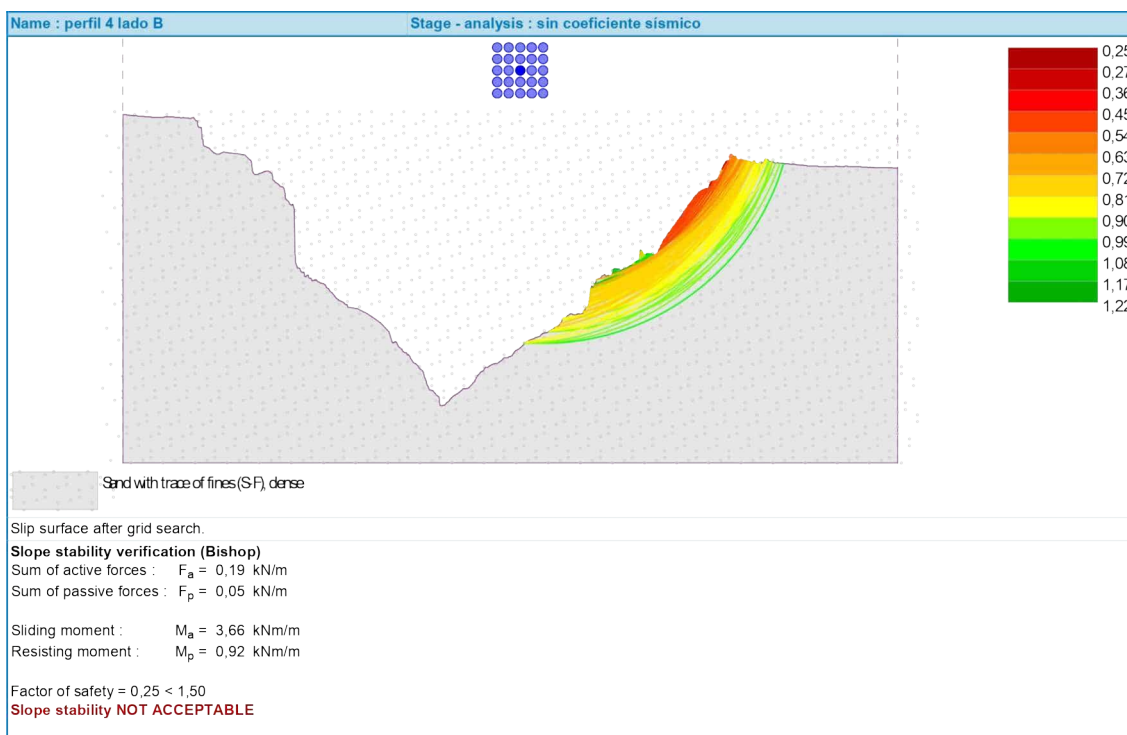
Ilustración 25: Análisis del perfil 4 lado B sin coeficiente sísmico

Nota: Corte del perfil 4 lado B, sin coeficiente sísmico, factor de seguridad 0,25 no aceptable, Cadena, M. y Gavilánez, G., 2024.

Perfil 4 del lado B, sin coeficiente sísmico, se muestra una sección transversal del talud, incluyendo el terreno y la superficie de falla potencial, la escala de colores indica el factor de seguridad en diferentes puntos del talud; los colores rojos indican zonas con menor factor de seguridad (más inestables), mientras que, los verdes indican zonas más seguras. El factor de seguridad global calculado por el método de Bishop es de 0,25, valor seleccionado por el software de la zona más inestable del talud, lo cual es **inferior al valor aceptable de 1,50**. Esto significa que el talud es **inestable** y existe un alto riesgo de falla.

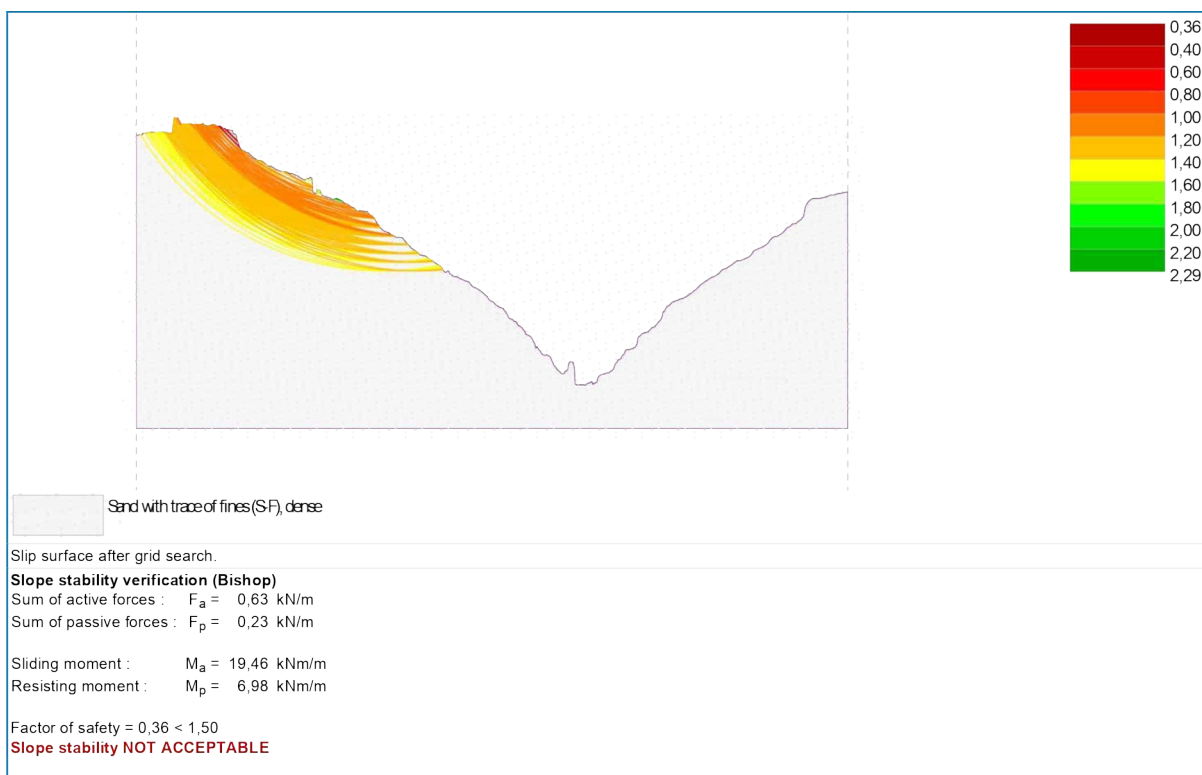
Ilustración 27: Análisis del perfil 5 lado A sin coeficiente sísmico

Nota: Corte del perfil 5 lado A, sin coeficiente sísmico, factor de seguridad 0,36 no aceptable, Cadena, M. y Gavilánez, G., 2024.

Perfil 5 del lado A, sin coeficiente sísmico, se muestra una sección transversal del talud, incluyendo el terreno y la superficie de falla potencial, la escala de colores indica el factor de seguridad en diferentes puntos del talud; los colores rojos indican zonas con menor factor de seguridad (más inestables), mientras que, los verdes indican zonas más seguras. El factor de seguridad global calculado por el método de Bishop es de 0,36, valor seleccionado por el software de la zona más inestable del talud, lo cual es **inferior al valor aceptable de 1,50**. Esto significa que el talud es **inestable** y existe un alto riesgo de falla.

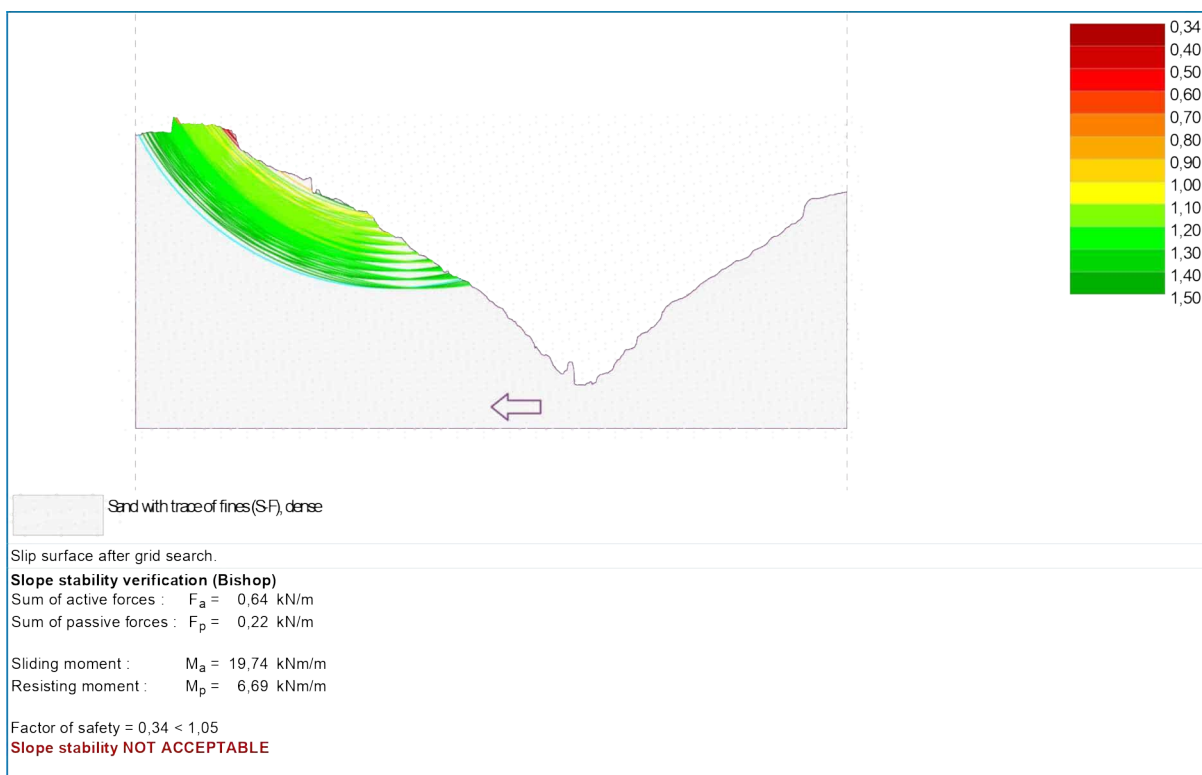
Ilustración 28: Análisis del perfil 5 lado A con coeficiente sísmico

Nota: Corte del perfil 5 lado A, con coeficiente sísmico, factor de seguridad 0,34 no aceptable, Cadena, M. y Gavilánez, G., 2024.

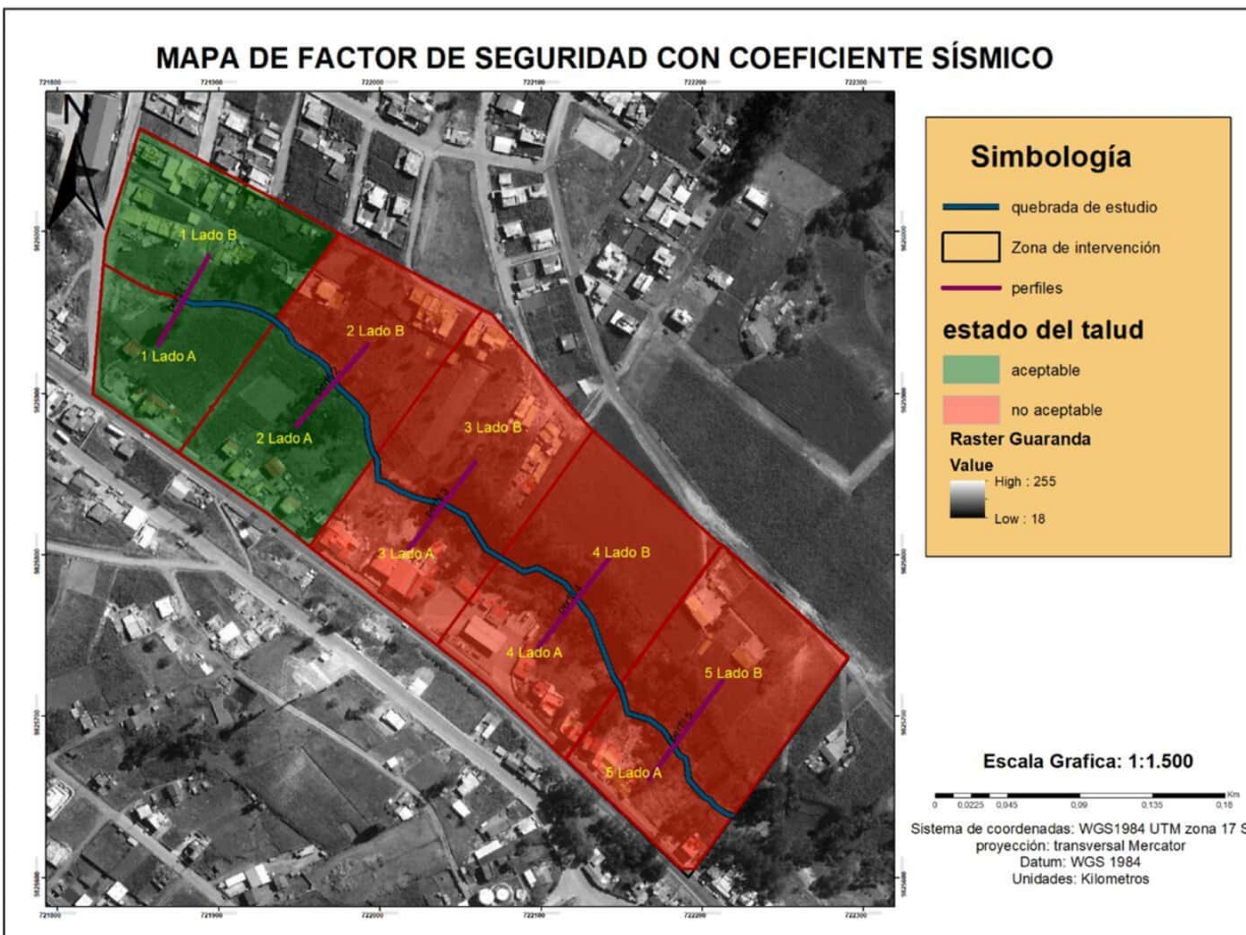
Ilustración 32: Mapa de factor de seguridad con coeficiente sísmico

Nota: Resultado del mapa de factor de seguridad con coeficiente sísmico, en los polígonos 1 y el lado A del polígono 2 los taludes son estables, mientras que en el lado B del polígono 2 y el resto de polígonos los taludes son inestables, Cadena, M. y Gavilánez, G., 2024.

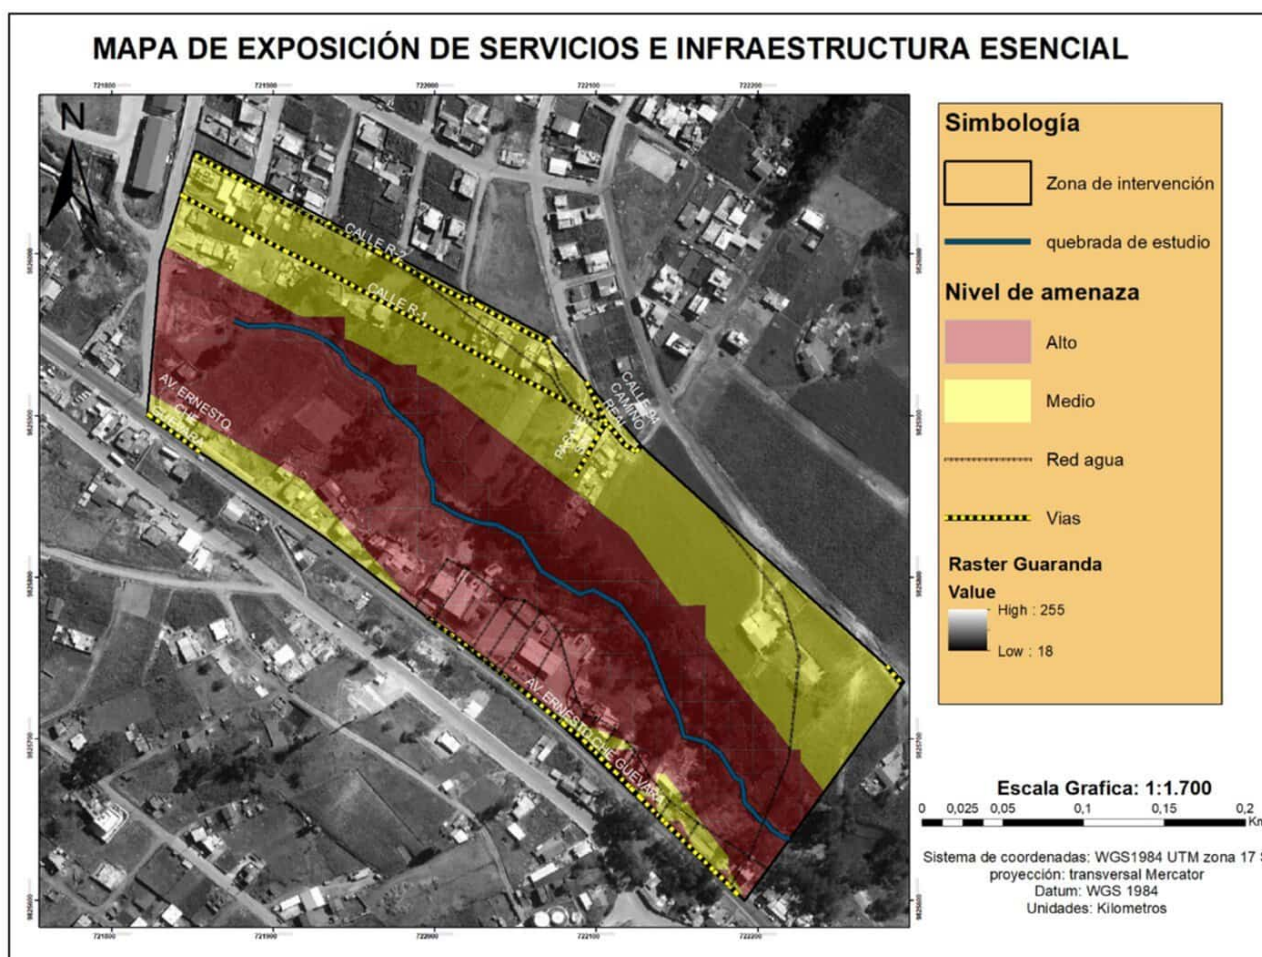
Ilustración 35: Mapa de exposición de servicio e infraestructura esencial

Nota: El mapa representa la exposición del nivel de amenaza de afectación al servicio de agua potable e infraestructura de vías, Cadena, M. y Gavilánez, G., 2024.

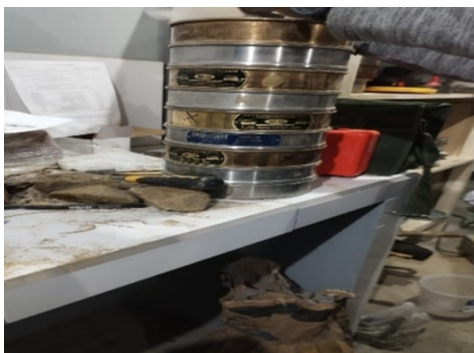
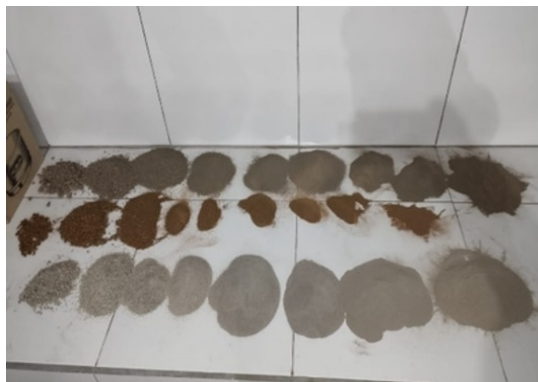
Selección de tamices y proceso de tamizaje

**Resultado de tamizaje**

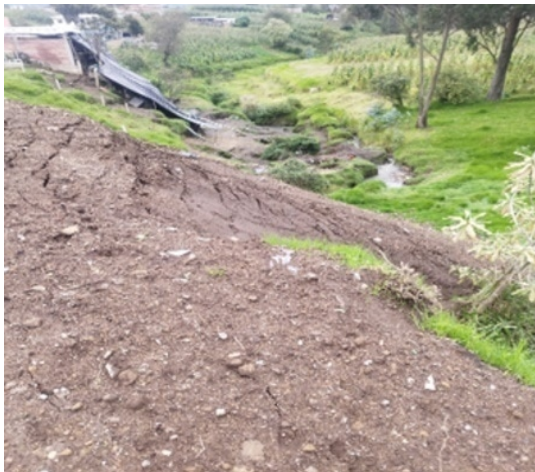
Inicio de la quebrada con presencia de relleno

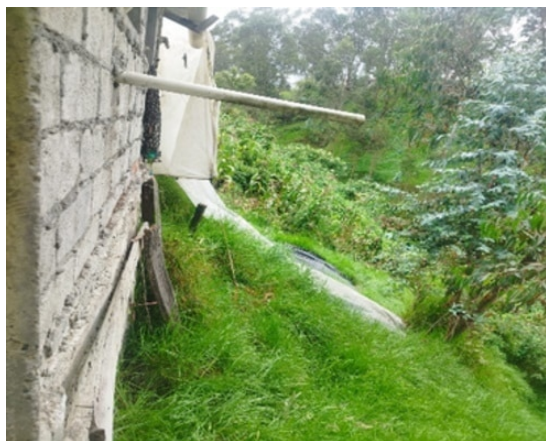
Vivienda expuesta con plástico evitando infiltración y saturación del suelo

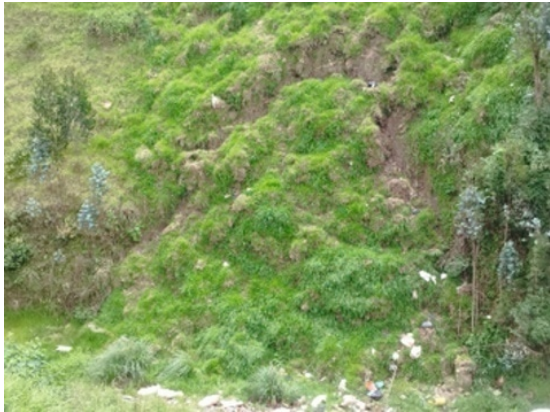
Inicio de deslizamiento dentro de la zona de intervención
