**TRABAJO DE INTEGRACIÓN CURRICULAR**

**PROYECTO DE INVESTIGACIÓN**

**ANÁLISIS DE ESTABILIDAD DEL TALUD UBICADO EN LA ABSCISA 64+000**

**VÍA GUARANDA–BALSAPAMBA ANTE DESLIZAMIENTO EN EL PERÍODO**

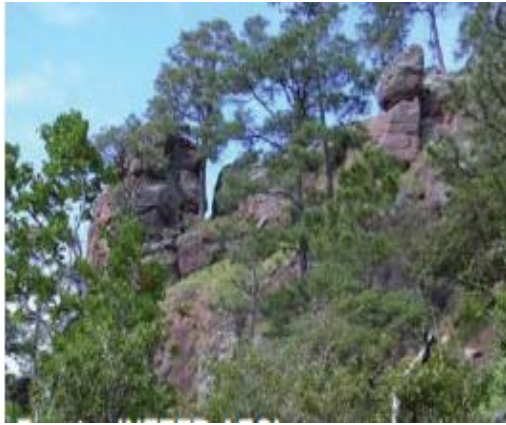
## **Ilustración 2. Derrumbes y caídas de bloques**

. Los derrumbes rocosos constituyen un tipo de movimiento de masa particularmente violento, caracterizado por la caída repentina y veloz de bloques de roca en condiciones secas, donde el material se traslada principalmente a través del aire, aunque también generan rebotes contra la pendiente y rodaduras que aceleran su avance. Este proceso se distingue por su alta energía cinética, lo que permite que los fragmentos alcancen distancias considerables de muy poco tiempo, representando uno de los fenómenos más impredecibles y peligrosos en zonas montañosas con fracturamiento rocoso importante. Estos fenómenos se originan comúnmente en acantilados o laderas empinadas con rocas fracturadas y alteradas, involucrando volúmenes que pueden alcanzar los 100,000 m<sup>3</sup>. Su principal característica es la imprevisibilidad, ya que raramente muestran señales de alerta previas o estas pasan desapercibidas (Instituto Nicaragüense de Estudios Territoriales INETER, 2005).

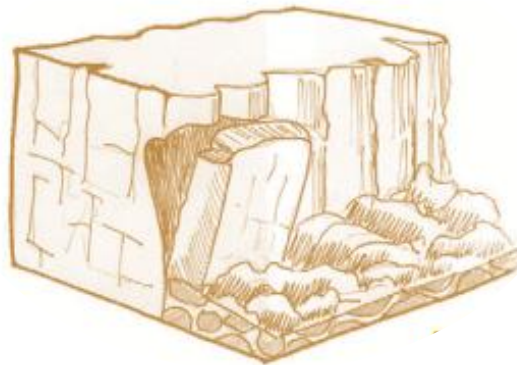
### **Ilustración 3. Volcamiento o basculamiento**

deslizamientos cuando se forma una superficie de ruptura a lo largo de la línea de doblamiento(Instituto Nicaragüense de Estudios Territoriales INETER, 2005).

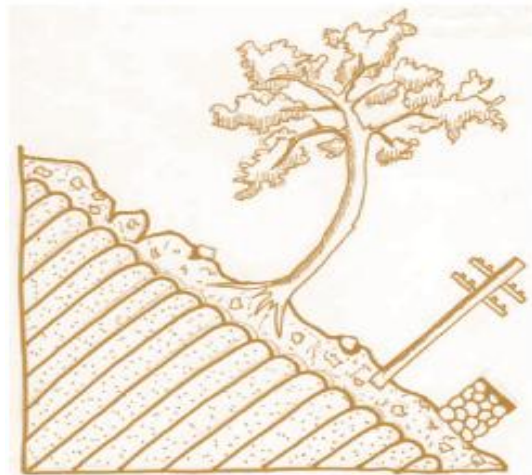
#### **Ilustración 4. Reptación de suelos**

Es un desplazamiento extremadamente lento y casi imperceptible que afecta materiales poco consolidados de la cubierta edáfica, especialmente terrenos de cultivo, hasta aproximadamente 1 metro de profundidad. Este fenómeno es prácticamente invencible morfológicamente y solo se detecta en cortes o mediante signos indirectos que revelan su presencia. Sus velocidades oscilan entre pocos milímetros y un centímetro por año disminuyendo con la profundidad de manera gradual. En zonas tropicales húmedas con vegetación desarrollada las velocidades promedian de 1 a 2 mm cada año mientras que en el área semi-áridas con poca cubierta vegetal alcanzan de 5-10mm cada año. En climas tropicales está determinada principal por la granulometría que afecta la cohesión del suelo y las variaciones en la saturación del suelo. El mecanismo consiste en un movimiento cíclico pendiente abajo grano plano de material terroso de cohesión-media sobre pendientes de 20° o más. Sus efectos incluyen inclinación y grietas en muros y postes de cimentación poco profunda torceduras en troncos de árboles y discontinuidades en el manto vegetal inferior que comprometen la seguridad general.

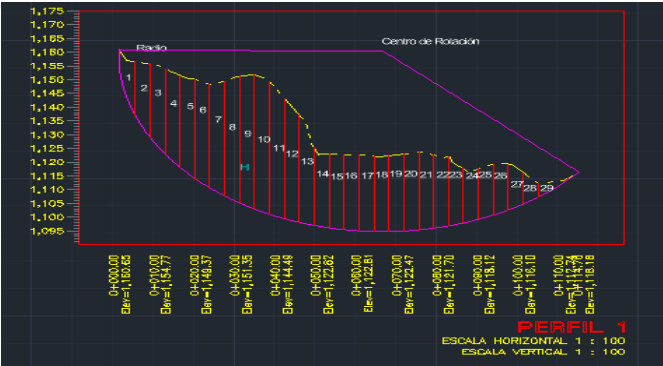
Ilustración 23. Perfil 2. Método de dovelas

En el perfil 2 se realizó 14 dovelas de 7,68 m de ancho, con alturas comprendidas entre 4,95 m y 41,21 m y ángulos de inclinación de la base entre  $4^{\circ}$  y  $60^{\circ}$  (Tabla 20). Se adoptaron parámetros geotécnicos representativos del material en estado natural: peso unitario de 18,5 kN/m<sup>3</sup>, cohesión de 27 kPa y ángulo de fricción interna de  $25,5^{\circ}$ . En esta condición no se consideró presión de poros, por lo que la resistencia al corte movilizada depende únicamente de la cohesión y de la fricción efectiva a lo largo de la superficie de falla.

El proceso iterativo convergió a un factor de seguridad de 1,27 (Tabla 20), lo que indica que las fuerzas resistentes superan en un 27 % a las fuerzas actuantes. Por lo tanto, el talud se encuentra en equilibrio estable en condición natural, aunque con un margen limitado. Este valor es inferior al mínimo de 1,5 que suele exigirse para análisis estáticos de largo plazo, de modo que la estabilidad no puede considerarse plenamente satisfactoria desde el punto de vista normativo. El resultado sugiere que el talud es sensible a cualquier factor que reduzca su resistencia, como la infiltración de agua, la pérdida de cohesión por meteorización o la sobrecarga en la corona.

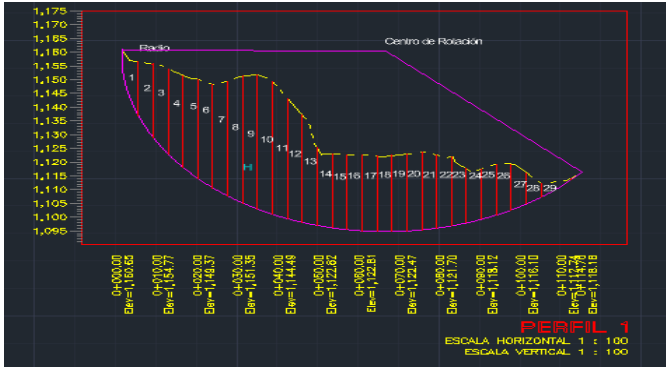
Ilustración 24. Perfil 2. Método de dovelas

Para evaluar el efecto del agua sobre la estabilidad, se repitió el análisis con la misma geometría y superficie de falla, considerando el material en condición saturada. Los parámetros se modificaron a un peso unitario de  $20,0 \text{ kN/m}^3$ , una cohesión de  $23,5 \text{ kPa}$  y un ángulo de fricción de  $22,3^\circ$ . Se incorporó además la presión de poros en la base de cada dovela, con valores máximos de aproximadamente  $337 \text{ kPa}$  en la dovela central (dovela 3), lo que reduce el esfuerzo normal efectivo disponible para movilizar la resistencia por fricción.
