UNIVERSIDAD ESTATAL DE BOLIVAR

ESCUELA ADMINISTRACION PARA DESASTRE Y GESTION DE RIESGO
PROYECTO DE INVESTIGACIÓN PREVIO A LA OBTENCION DEL TITULO DE
INGENIERA EN ADMINISTRACIÓN PARA DESASTRES Y GESTIÓN DEL
RIESGO

ESTUDIO DE VULNERABILIDAD FÍSICA ESTRUCTURAL DEL SISTEMA
EDIFICIO VICERRECTORADO DE INVESTIGACIÓN EN LAGUACOTO,
FRENTE A UNA AMENAZA SÍSMICA. PERIODO NOVIEMBRE 2022 –
FEBRERO 2023.

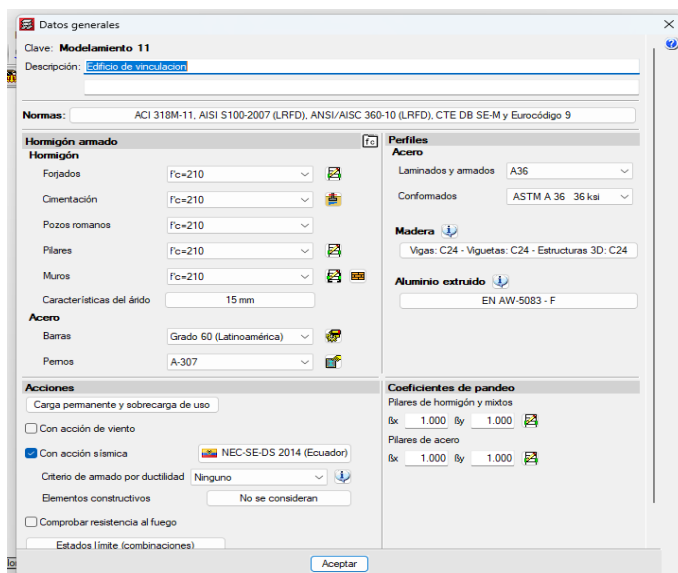
Gráfico 3: Vulnerabilidad valor mínimo según las normas NEC

A continuación, se indica los procedimientos correspondientes que se realizó en el programa CYPECAD, la imagen corresponde al valor mínimo que está estipulado por las normas NEC.

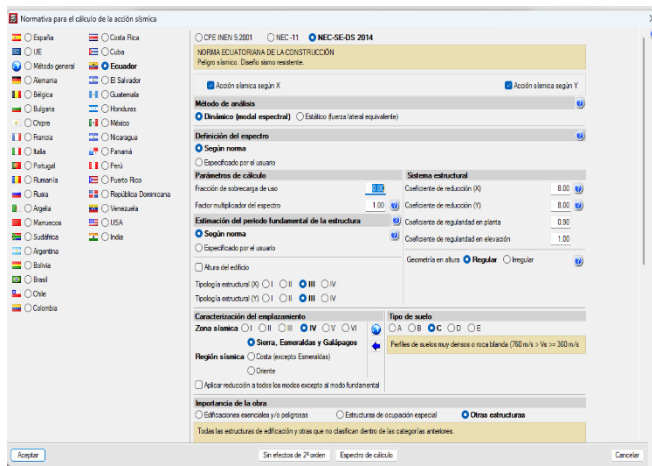
Gráfico 5: Tipo del suelo del proyecto

El tipo de suelo seleccionada es el tipo C ya que, existen estudios realizados por partes de los ingenieros encargados después de la construcción del sistema edificio en estudio, la misma que también nos permite la selección de tipo de estructura, que es regular en sus dos plantas.

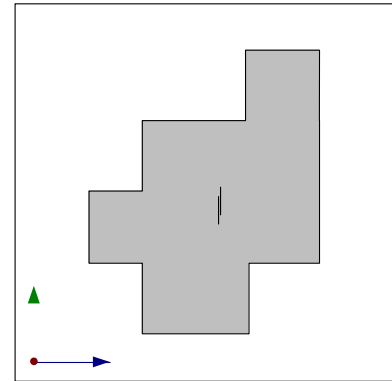
Representación gráfica del centro de masas y del centro de rigidez por planta.

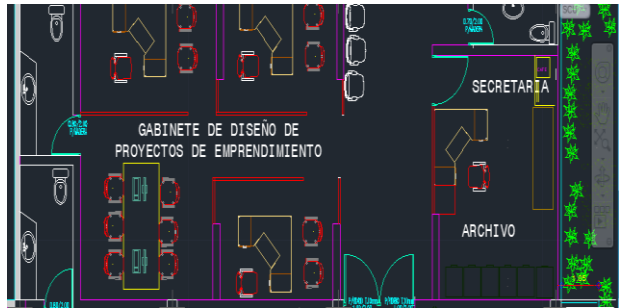
Datos del concreto	Esquema de localización	Perfil
--------------------	-------------------------	--------

Edad del concreto	12 años		
Tipo de cemento	Portran tipo 1 Cemento de construcción		
Aditivos usados	SIKA 1		
Humedad interna	Seco		
Formaletas usadas	Hierro estructural		
Datos del rebote del esclerómetro planta baja			
Nombre de la estructura COLUMNAS	Promedio del rebote	Fc N/mm ²	Fc Kg/cm ²

COLUMNA 1	25	17	170
COLUMNA 2	28	22	220
COLUMNA 3	28	22	220
COLUMNA 4	24	16	160
COLUMNA 5	26	18	180
COLUMNA 6	29	24	240
COLUMNA 7	27	19	190
COLUMNA 8	27	19	190
COLUMNA 9	29	24	240

COLUMNA 10	27	17	190
	TOTAL		2000	
	SUBTOTAL		200	
Diagnostico				
Formato FE	Laboratorista:	Nelly Cando	Revisado y Aprobado	Arq. Cesar Pazmiño Ing.: Gino Noboa

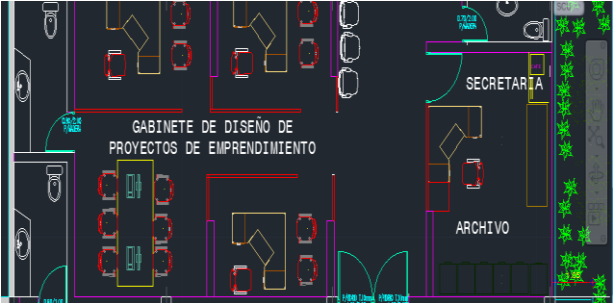
Datos del concreto		Esquema de localización	Perfil
Edad del concreto	12 años		
Tipo de cemento	Portran tipo 1 Cemento de construcción		
Aditivos usados	SIKA 1		
Humedad interna	Seco		
Formaletas usadas	Hierro estructural		
Datos del rebote del esclerómetro planta alta

Nombre de la estructura COLUMNAS		Promedio del rebote	Fc N/mm2	Fc Kg/cm2

COLUMNA 1	28	22	220
	COLUMNA 2	26	18	180
	COLUMNA 3	27	19	190
	COLUMNA 4	28	22	220
	COLUMNA 5	28	22	220
	COLUMNA 6	29	24	240
	COLUMNA 7	27	19	190

COLUMNA 8	27	19	190
	COLUMNA 9	29	24	240
	COLUMNA 10	29	24	240
	TOTAL			2140
	SUBTOTAL			214
Diagnostico				
Formato FE	Laboratorista:	Nelly Cando	Revisado y Aprobado	Arq. Cesar Pazmiño Ing.: Gino Noboa

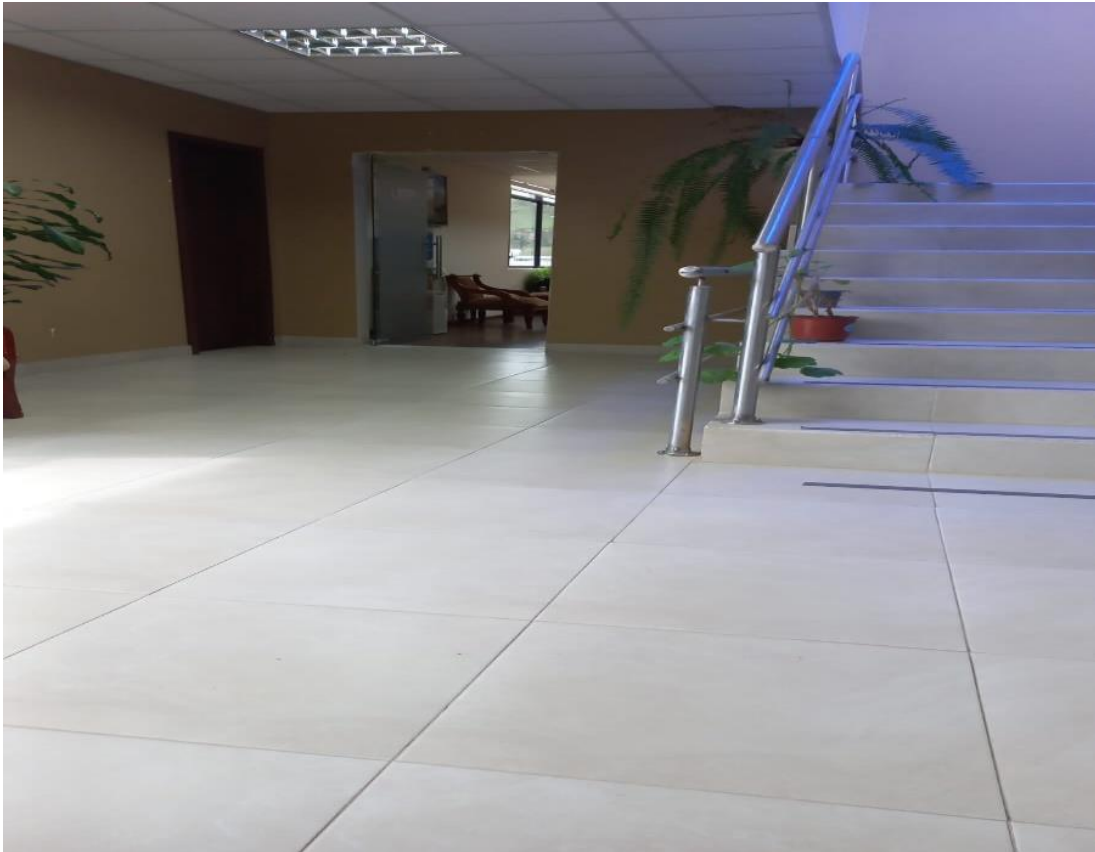
PARTE INTERNA DEL EDIFICIO PLANTA BAJA

Planta alta en donde se aprecia el deterioro de la pintura y fisuras en la infraestructura del edificio.

- Una vez detectado las fallas, deterioro de la infraestructura física (fisuras, grietas, deterioro), es importante realizar una solicitud de mantenimiento por parte del personal encargado.
- Realizar una inspección minuciosa por parte del personal de mantenimiento, indicando que solo se deberá atender fisuras o grietas de menor proporción, para problemáticas más propensas se deberá contratar personal capacitado.
- Para la realización del mantenimiento se deberá tener presente lo siguiente:

<p>Resina epóxica</p>	<p>Este material se utiliza en zonas que están expuestos al agua, motivo de que el humedecimiento de alguna zona del edificio puede ocasionar agrietamientos mayores en las paredes y tumbados ocasionando el desprendimiento del mismo.</p> <p>Los monteros de base epóxica permite al estar compuesto de resina epóxica y endurecedor permite proteger y cubrir fachadas y tumbados evitando de esta manera el ingreso de agua.</p> <p>Esta resina se ubica en grietas la cual evita daños en la infraestructura debido al agua y humedad.</p>
------------------------------	--

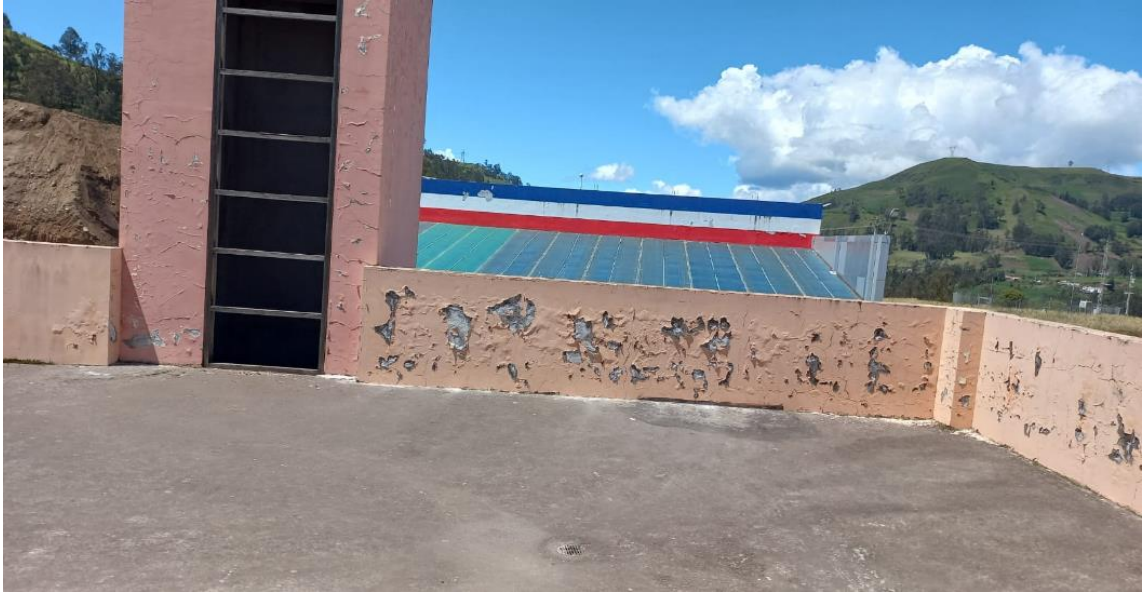
No se da un constante mantenimiento al edificio.

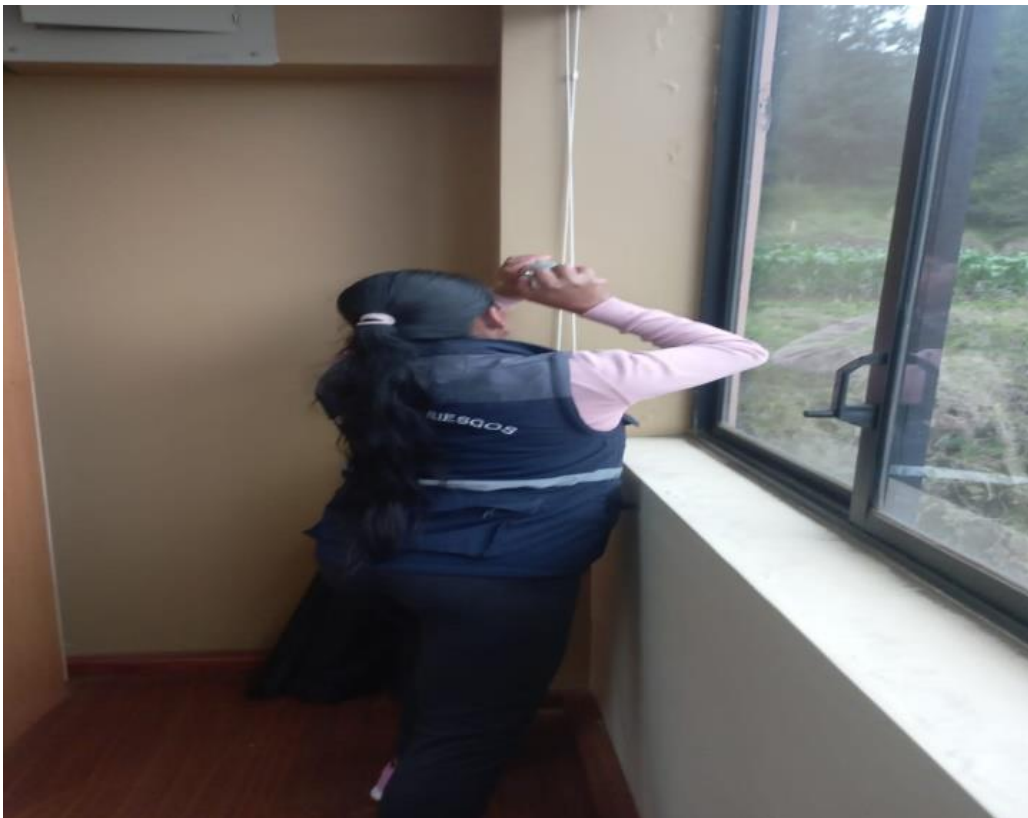
DATOS DE LAS COLUMNAS.

Fotografías durante la obtención de datos para el programa CYPECAD de cada elemento estructural que conforma el edificio Vicerrectorado de Investigación.
