UNIVERSIDAD ESTATAL DEL BOLÍVAR

**PROYECTO DE INVESTIGACIÓN PARA LA OBTENCIÓN DEL TÍTULO
DE INGENIERAS EN ADMINISTRACIÓN PARA DESASTRES Y
GESTIÓN DEL RIESGO**

EVALUACIÓN DE LA AMENAZA DE DESLIZAMIENTO EN LA RED DE
ABASTECIMIENTO DE AGUA POTABLE DEL CANTÓN ECHEANDÍA
PROVINCIA BOLÍVAR

DICIEMBRE – 2019

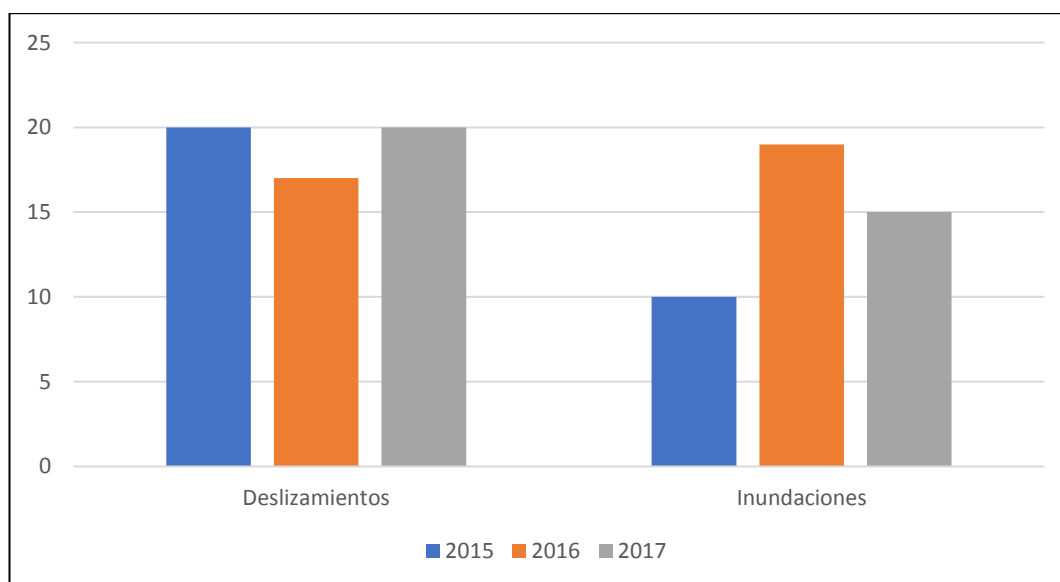
Gráfico 1: Principales eventos naturales suscitados en el cantón Echeandía

En el grafico a continuación se presenta un reporte de los principales eventos de tipo natural que se han dado en las diferentes localidades del cantón Echeandía y que están vinculados con la razón de esta investigación, dentro de los cuales destacan los deslizamientos, los mismos que están vinculadas con el nivel de lluvias que se registran en el sector; también se consideran los deslizamientos que son producto de la acumulación del agua de lluvia lo cual vuelve al suelo inestable y se provocan los mismos.

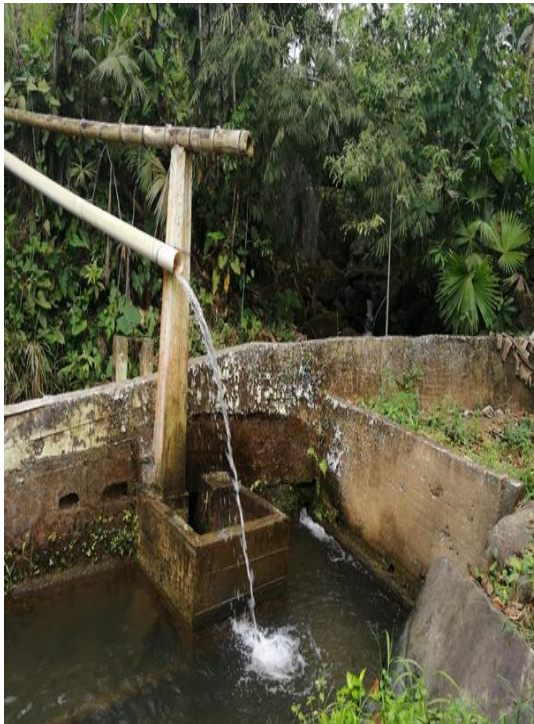
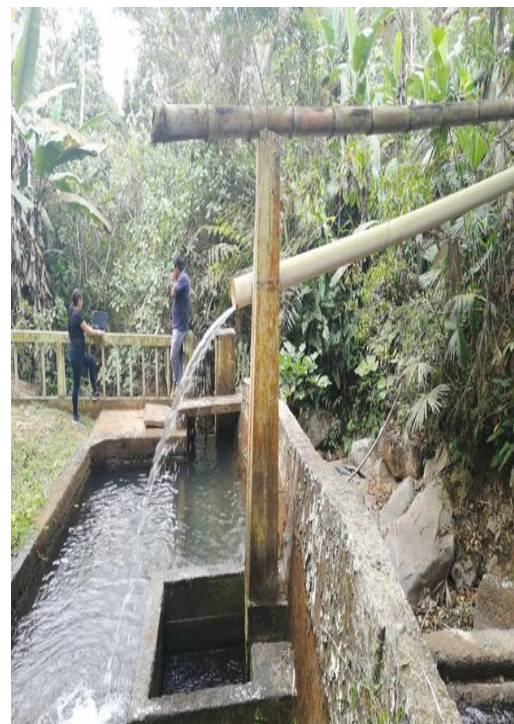
Tanques de captación de agua, aplicación de fichas de vulnerabilidad

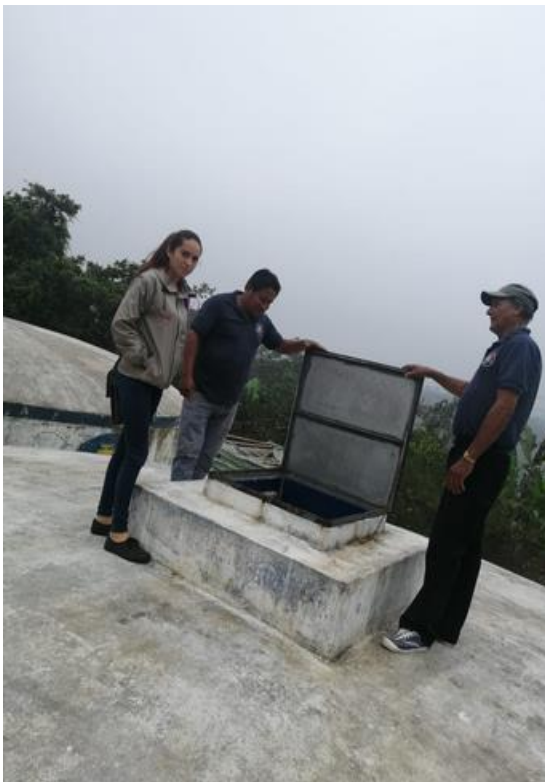
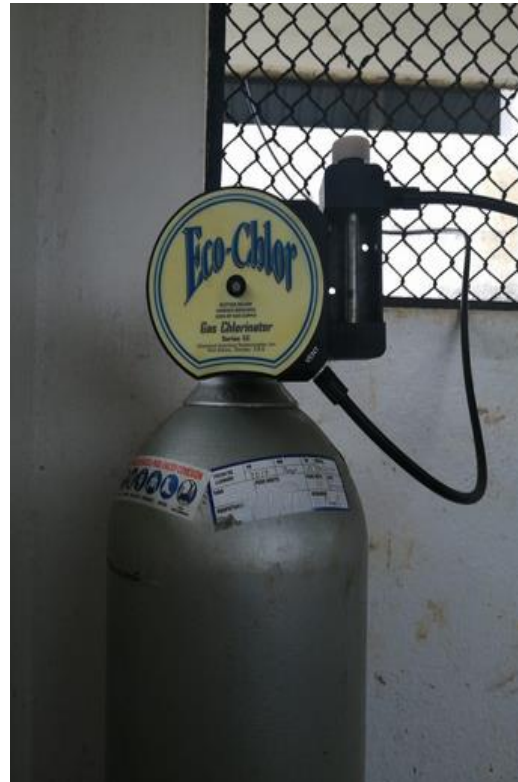
Visita in situ a las instalaciones de la planta, componente de tratamiento de agua
