UNIVERSIDAD ESTATAL DE BOLÍVAR

CARRERA DE INGENIERÍA EN RIESGOS DE DESASTRES

**“EVALUACIÓN DE LA VULNERABILIDAD ESTRUCTURAL ANTE SISMOS
EN LA EDIFICACIÓN DEL GOBIERNO AUTÓNOMO DESCENTRALIZADO
MUNICIPAL DEL CANTÓN CHILLANES EN EL PERIODO AGOSTO-DICIEMBRE
2025”**

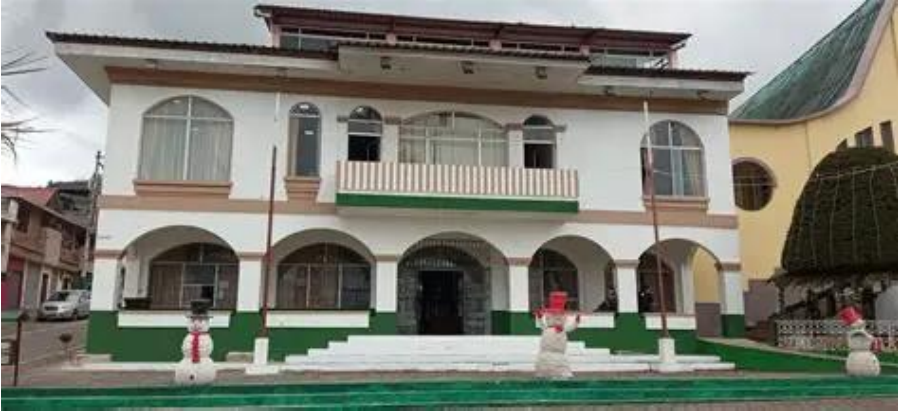
1	FOTOGRAFÍA Y ESQUEMA ESTRUCTURAL DEL INMUEBLE					101	DATOS EDIFICACIÓN

102	Nombre de la		Gobierno Autónomo Descentralizado Del Cantón Chillanes						
						103	Dirección:		Calle Guayas						
						104	Sitio de referencia:		Frente al parque	105	Código				
						106	Tipo de uso:		Publico, administrativo						
						107	Latitud:		-1.942456	108	Longitud:		-79.066926		
						107A	Zona	5	107	Norte:	9785166.53 m		108A	Este:	715016.92 m E
						109	Ss:				110	S1:			
						111	DATOS DEL PROFESIONAL								
						112	Nombre del evaluador:		Joffre Bladimir Guambugete Amangandi & Jefferson Daniel Saltos Orozco						
						113	Cédula del evaluador		0202550786	115	Fecha		24/10/2025		
114	Registro SENESCYT		0202201703	116	Hora:		09:00 am								
117	DATOS CONSTRUCCIÓN														
118	Número de Pisos:		3 pisos												
119	Sobre el Suelo		3 pisos	120	Bajo el Suelo		Ninguno

ESQUEMA ESTRUCTURAL EN ELEVACIÓN

121	Año de construcción:		1980		122	Área de Construcción		306m ²	
123	Código Año:		Pre-código o Autoconstrucción		124	Año(s) Remodelación:		2022	
124	Adiones:		Ningun		X	SI	125	Número de Predio	
								126	Clave
200	OCUPACIÓN:								
201	Asambleas		X		Comercial		Servicio de Emergencia		
202	Industria				Oficina		X Educación		
203	Utilidad				Almacén		Residencial #		
203A	Histórico				Albergue		Público		x
204	TIPO DE SUELO:								
204A	A		B		C		D		E F DNK
204B	Roca		Roca		Suelo		Suelo		Suelo Si DNK,
204C	Dura		Débil		Denso		Duro		Blando Pobre Asumir tipo D
205	RIESGOS GEOLÓGICOS								
206	Licuefacción:			Deslizamiento:			Ruptura de Superficie:		
206A	SI				S		SI		
206B	NO		X		N		X		NO X
206	DNK				DNK		DNK		
207	Adyacencia								
	207A	Golpes		207	X	Peligro de caída del Edificio Adyacente			
208	Irregularidades:

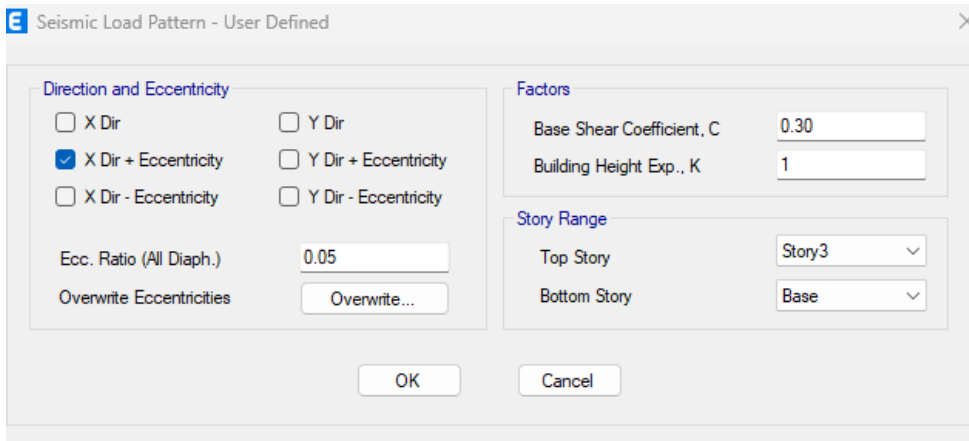
Figura 10.

Calculo basal corte mínimo

El valor calculado por ETABS es menor que el mínimo exigido por NEC; por lo tanto, se debe ajustar el coeficiente sísmico para que el cortante del modelo cumpla con el valor requerido.

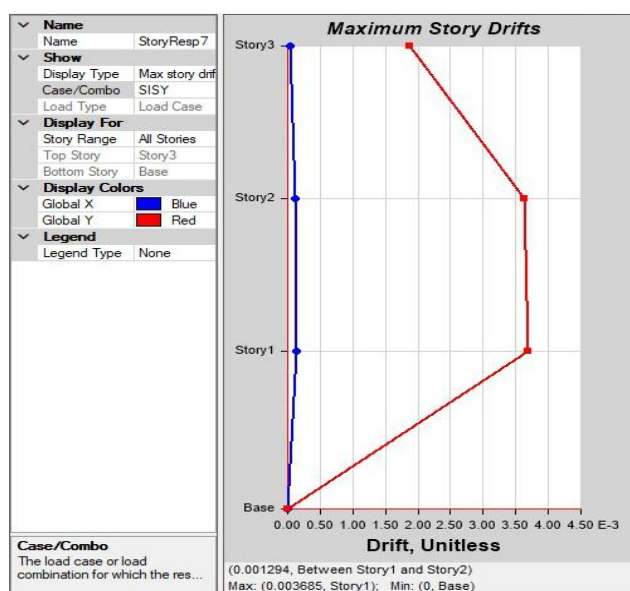
Figura 12. Deriva máxima en dirección Y

El valor máximo de deriva elástica en dirección Y obtenido por el programa es:

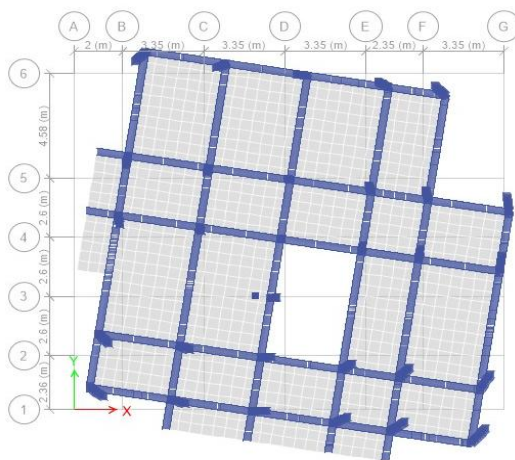
Figura 15.

Modo 3

Modo de vibración 3 $T=0.44s$

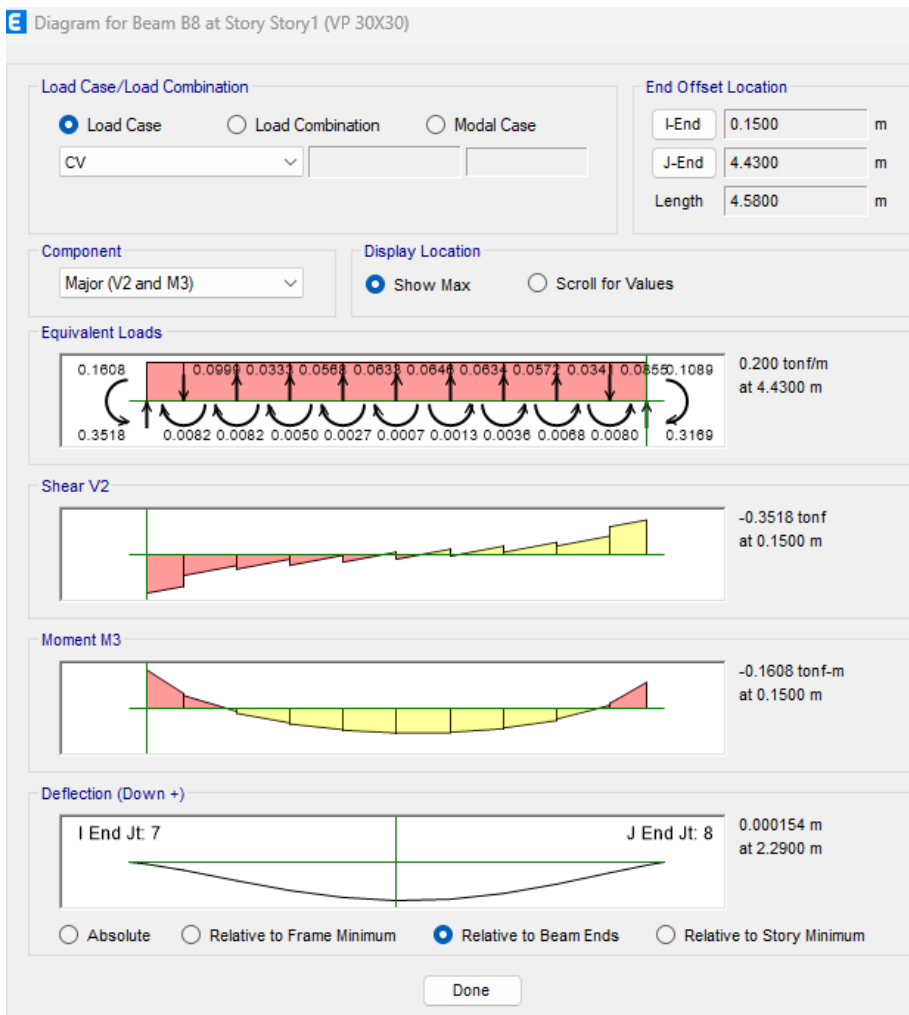
Figura 18.

Deflexiones

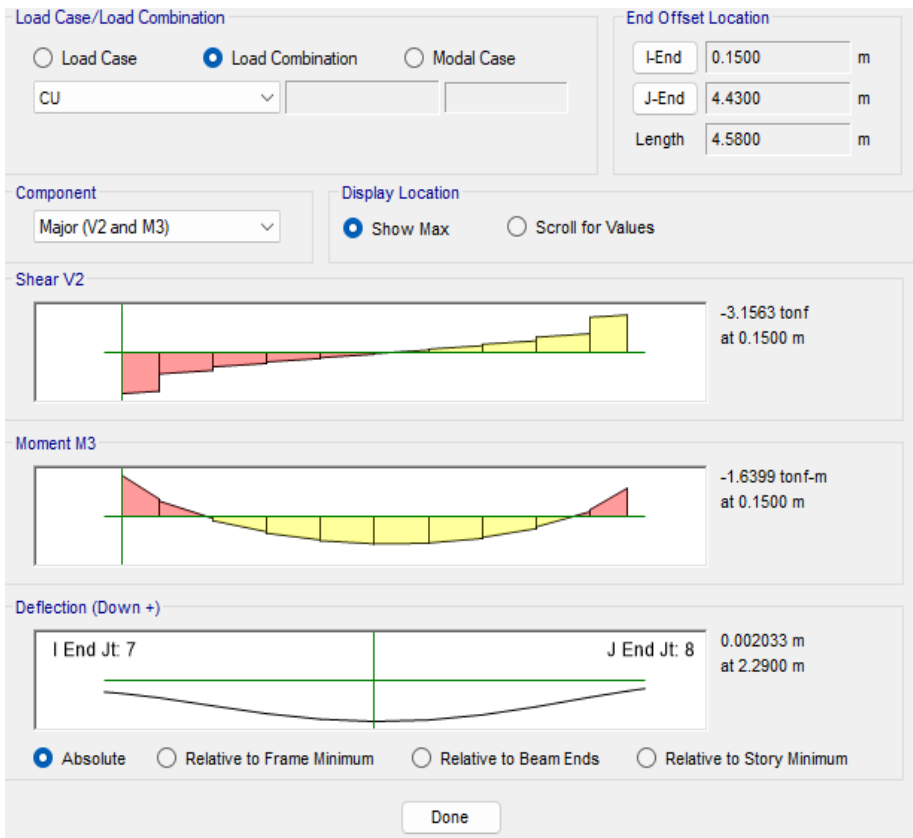
Figura 19.

Deflexiones de vigas

La deflexión real obtenida en ETABS es:

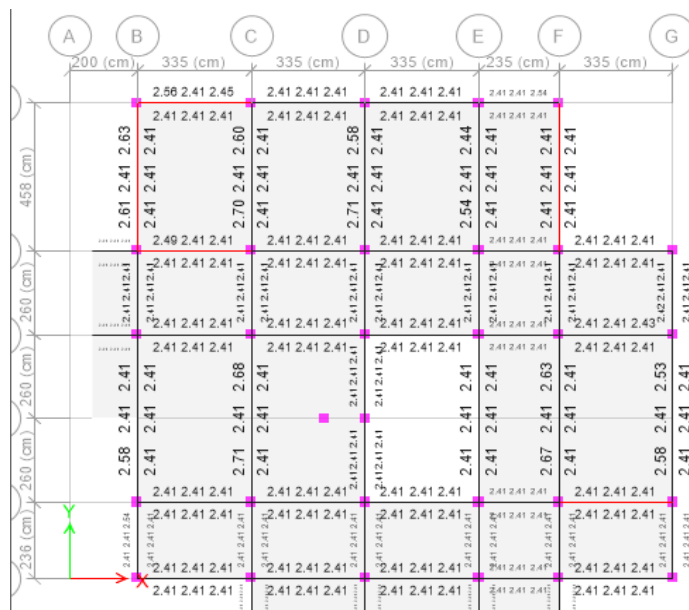
Figura 20.

Porcentaje de acero en vigas – Nivel 1

En este nivel los porcentajes de acero oscilan entre 2.41% y 2.70%, valores completamente aceptables para vigas que resisten flexión y momentos sísmicos. El requisito mínimo de cuantidad de acero según ACI es 1%, por lo que todos los elementos cumplen sin dificultades.
