UNIVERSIDAD ESTATAL DE BOLÍVAR
FACULTAD DE CIENCIAS DE LA SALUD Y EL SER HUMANO
CARRERA DE INGENIERÍA EN RIESGOS DE DESASTRES
TRABAJO DE INTEGRACIÓN CURRICULAR
PREVIO ALA OBTENCIÓN DEL TÍTULO DE INGENIERO EN RIESGOS DE
DESASTRES
PROYECTO DE INVESTIGACIÓN

“ANÁLISIS ANTE LA AMENAZA DE DESLIZAMIENTO Y SU EXPOSICIÓN EN
LAS EDIFICACIONES DE LA COLINA CRUZ LOMA DEL CANTÓN GUARANDA
PROVINCIA BOLÍVAR EN EL PERÍODO ENERO-MAYO 2025.”

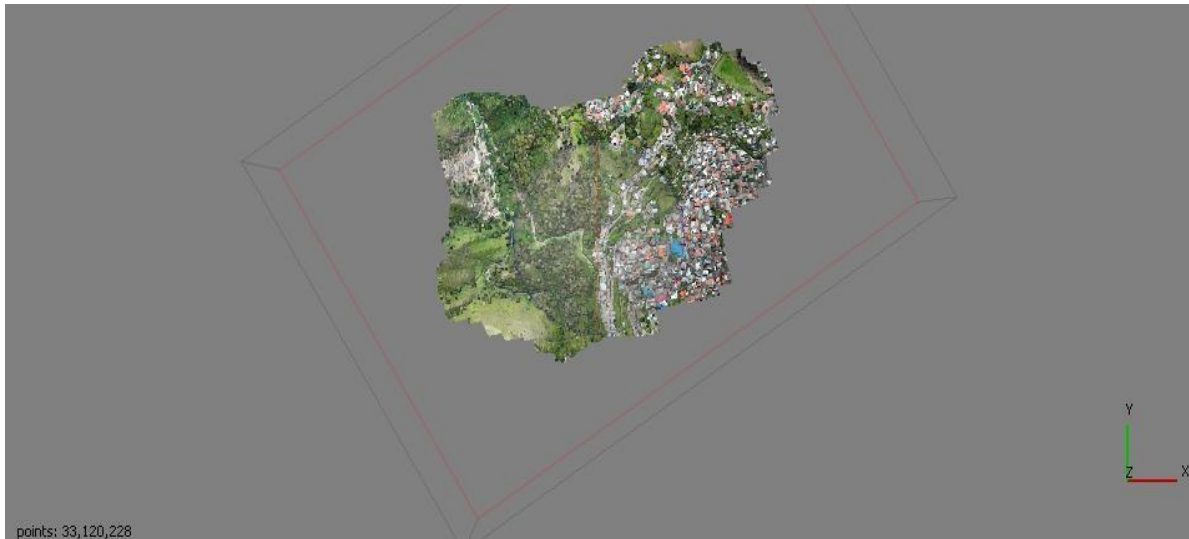
Ilustración 4: Nube de puntos densa

La imagen muestra un modelo tridimensional de la colina cruz loma, la cual está generada a partir de imágenes aéreas. Permite observar con detalle la cobertura vegetal y la distribución de edificaciones, facilitando el análisis espacial y el diseño de intervenciones urbanas en el área urbana.

Nota: La nube de puntos nos ayuda a poder representar la superficie externa del terreno, Patin, J. y Vasconez, M., 2025.

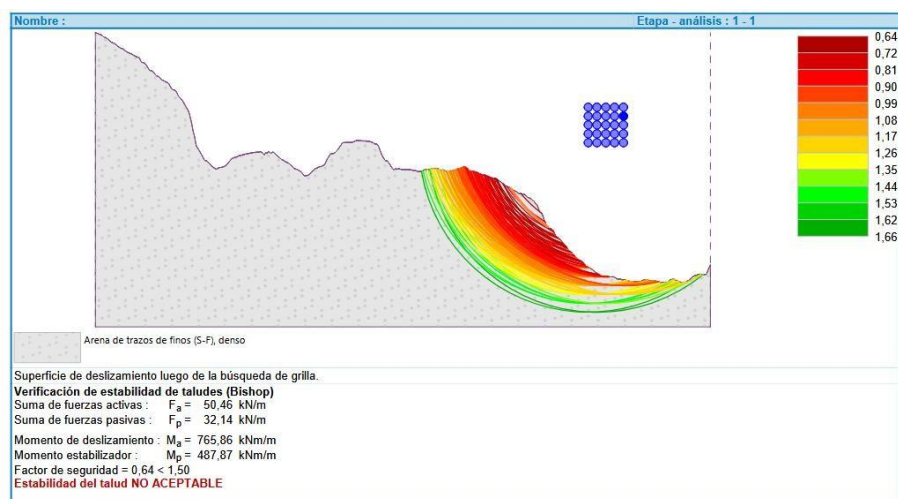
Ilustración 6: Perfil 1 sin coeficiente sísmico

Con estos porcentajes el software GEO 5, nos muestra que, el peso unitario es de 17,50 KN/m³, con un ángulo de fricción de 31,50 ° y una cohesión del suelo de 0 KN/m³.

Nota: Perfil 1 sin coeficiente sísmico, con un factor de seguridad de 0,64 no aceptable,

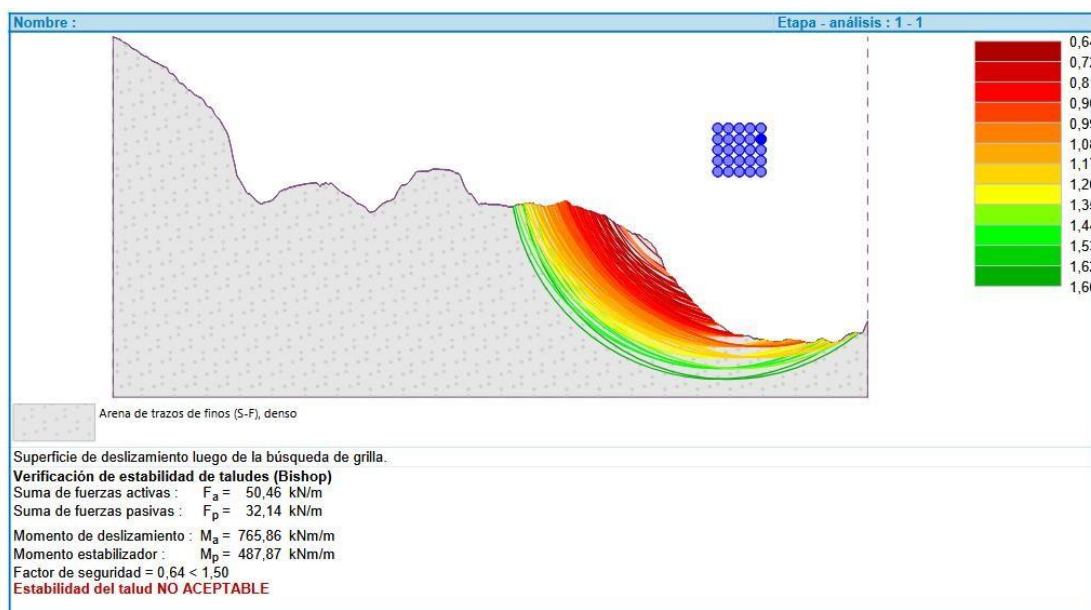
Ilustración 9: Análisis del Perfil 1 sin coeficiente

Nota: Perfil 1 sin coeficiente sísmico, factor de seguridad 0,64 no aceptable, Patin, J. y Vasconez, M., 2025.

Perfil 1, hecho sin coeficiente sísmico, el resultado muestra una sección transversal del talud, incluyendo el terreno, la superficie de falla potencial, el factor de seguridad y los colores rojos indican las áreas con menor factor de seguridad es decir más inestables, los verdes muestran zonas seguras, además prevalece los colores rojos y naranjas, revelando la

inestabilidad. El factor de seguridad calculado por método de Bishop es de 0,64, donde el valor es inferior al aceptable que es de 1,50. Como resultado este talud es **inestable** y por ende el riesgo de falla es alto.

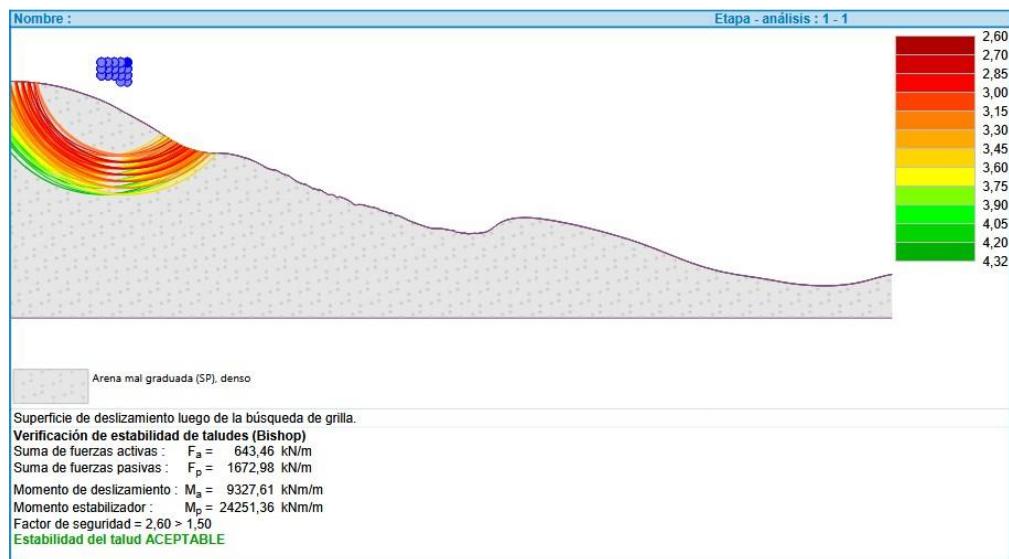
Ilustración 11: Análisis del Perfil 2 sin coeficiente

Nota: Perfil 2 sin coeficiente sísmico, factor de seguridad 2,60 aceptable, Patin, J. y Vasconez, M., 2025.

Perfil 2, está hecho en base al coeficiente sísmico, el resultado muestra una sección transversal del talud, incluyendo el terreno, la superficie de falla potencial, el factor de seguridad, y los colores rojos indican las áreas con menor factor de seguridad es decir más inestables, los verdes muestran zonas seguras, además prevalece los colores rojos y naranjas, revelando la inestabilidad. El factor de seguridad calculado por método de Bishop es de 2,60, donde el valor es superior al aceptable que es de 1,50. Como resultado este talud es **estable** y el riesgo de falla es bajo.

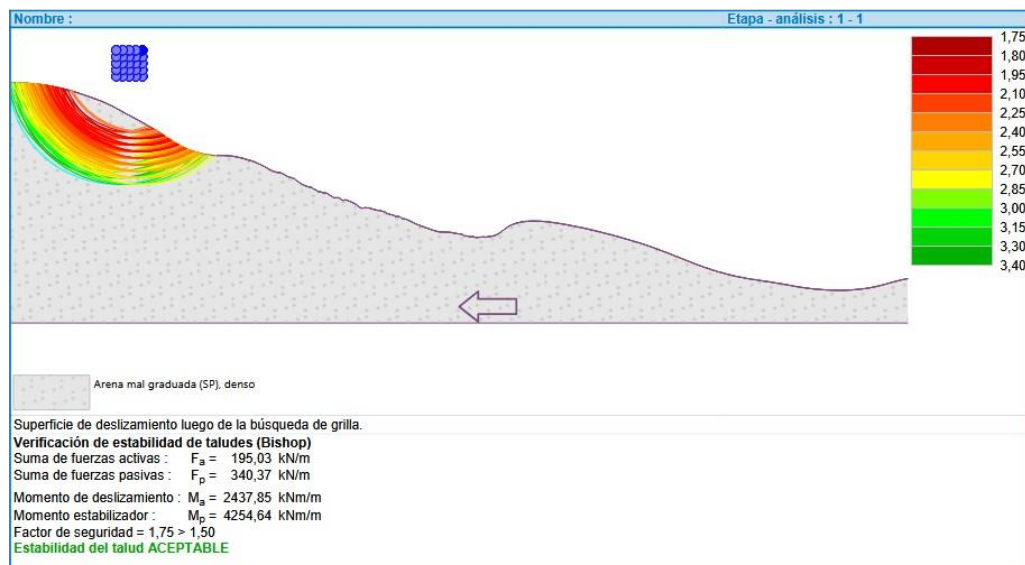
Ilustración 12: Análisis del Perfil 2 con coeficiente

Nota: Perfil 2 con coeficiente sísmico, factor de seguridad 1,75 aceptable, Patin, J. y Vasconez, M., 2025.

El perfil 2, está hecho en base al coeficiente sísmico horizontal que es de 0,024 gals, el resultado muestra una sección transversal del talud, incluyendo el terreno, la superficie de falla potencial, el factor de seguridad y los colores rojos indican las áreas con menor factor de seguridad es decir más inestables, los verdes muestran zonas seguras, además prevalece los colores rojos y naranjas, revelando la inestabilidad. El factor de seguridad calculado por método de Bishop es de 1,75, donde el valor es superior al aceptable que es de 1,50. Como resultado este talud es **estable** y el riesgo de falla es bajo.

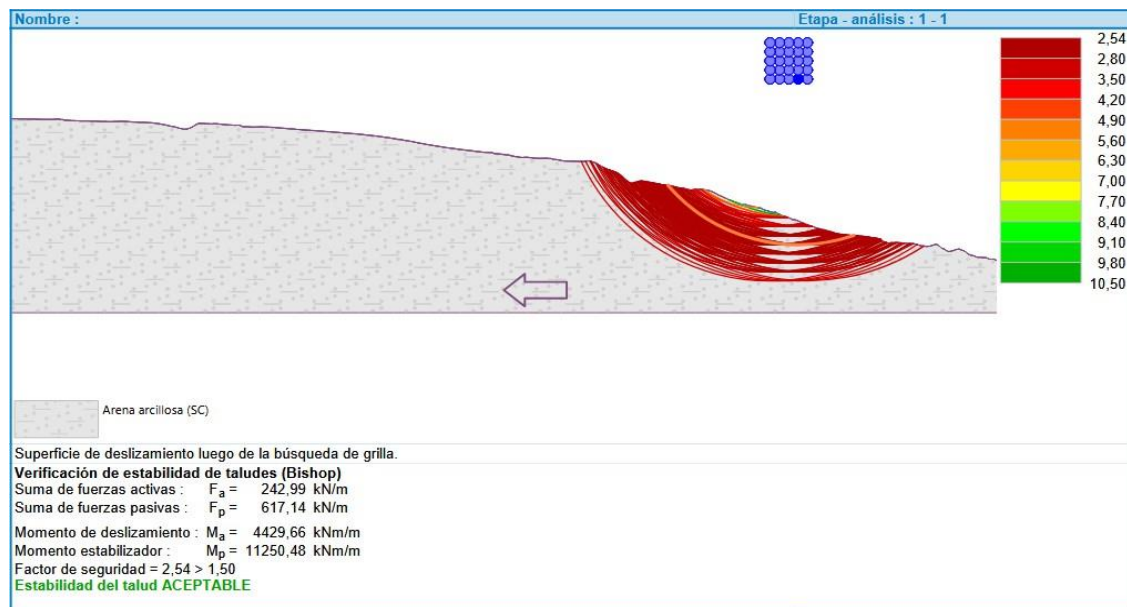
Ilustración 14: Análisis del Perfil 3 con coeficiente

Nota: Perfil 3 con coeficiente sísmico, factor de seguridad 2,54 aceptable, Patin, J. y Vasconez, M., 2025.

El perfil 3, está hecho en base al coeficiente sísmico horizontal que es de 0,024 gals, el resultado muestra una sección transversal del talud, incluyendo el terreno, la superficie de falla potencial, el factor de seguridad y los colores rojos indican las áreas con menor factor de seguridad es decir más inestables, los verdes muestran zonas seguras, además prevalece los colores rojos y naranjas, revelando la inestabilidad. El factor de seguridad calculado por método de Bishop es de 2,54, donde el valor es superior al aceptable que es de 1,50. Como resultado este talud es **estable** y existe un bajo riesgo de falla.

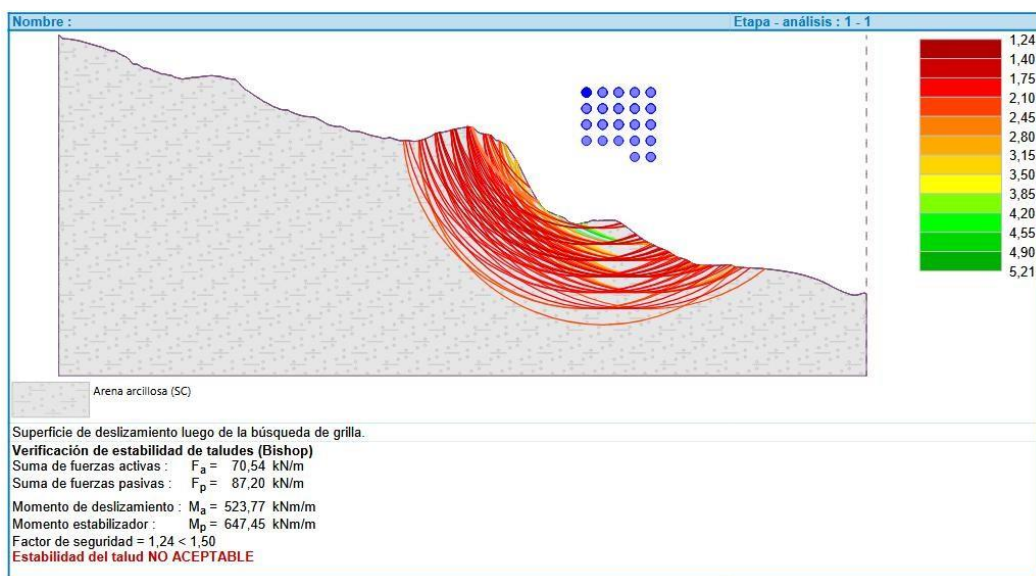
Ilustración 17: Análisis del Perfil 5 sin coeficiente

Nota: Perfil 5 con datos de la muestra 3 sin coeficiente sísmico, factor de seguridad 1,24 no aceptable, Patin, J. y Vasconez, M., 2025.

Perfil 5, está hecho en base al coeficiente sísmico, el resultado muestra una sección transversal del talud, incluyendo el terreno, la superficie de falla potencial, el factor de seguridad, y los colores rojos indican las áreas con menor factor de seguridad es decir más inestables, los verdes muestran zonas seguras, además prevalece los colores rojos y naranjas, revelando la inestabilidad. El factor de seguridad calculado por método de Bishop es de 1,24, donde el valor es inferior al aceptable que es de 1,50. Como resultado este talud es **inestable** y hay un alto riesgo de falla.

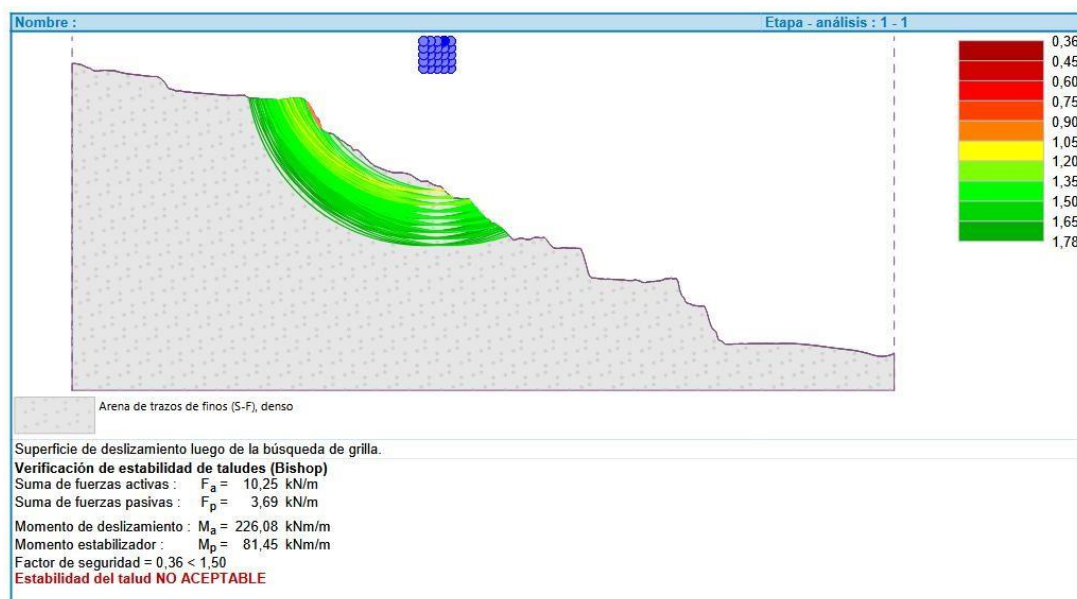
Ilustración 19: Análisis del Perfil 6 sin coeficiente

Nota: Perfil 6 con datos de la muestra 4 sin coeficiente sísmico, factor de seguridad 0,36 no aceptable, Patin, J. y Vasconez, M., 2025.

Perfil 6, está hecho en base al coeficiente sísmico, el resultado muestra una sección transversal del talud, incluyendo el terreno, la superficie de falla potencial, el factor de seguridad, y los colores rojos indican las áreas con menor factor de seguridad es decir más inestables, los verdes muestran zonas seguras, además prevalece los colores rojos y naranjas, revelando la inestabilidad. El factor de seguridad calculado por método de Bishop es de 0,36 , donde el valor es inferior al aceptable que es de 1,50. Como resultado este talud es **inestable** y hay un alto peligro de falla.

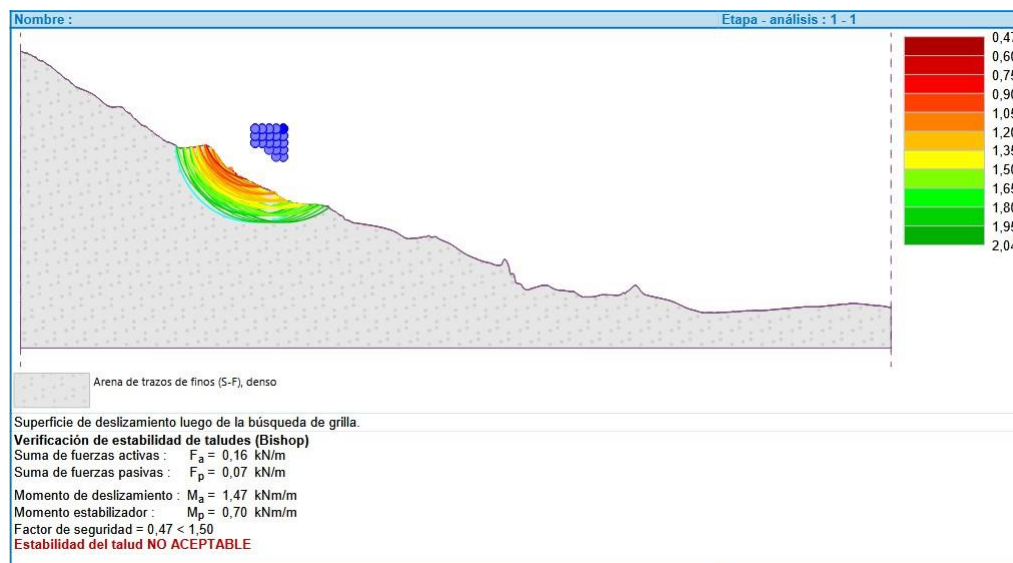
Ilustración 21: Análisis del Perfil 7 sin coeficiente

Nota: Perfil 7 con datos de la muestra 4 sin coeficiente sísmico, factor de seguridad 0,47 no aceptable, Patin, J. y Vasconez, M., 2025.

El perfil 7, está hecho en base al coeficiente sísmico horizontal que es de 0,024 gals, el resultado muestra una sección transversal del talud, incluyendo el terreno, la superficie de falla potencial, el factor de seguridad y los colores rojos indican las áreas con menor factor de seguridad es decir más inestables, los verdes muestran zonas seguras, además prevalece los colores rojos y naranjas, revelando la inestabilidad. El factor de seguridad calculado por método de Bishop es de 0,47 , donde el valor es inferior al aceptable que es de 1,50. Como resultado este talud es **inestable** y existe un alto peligro de falla.

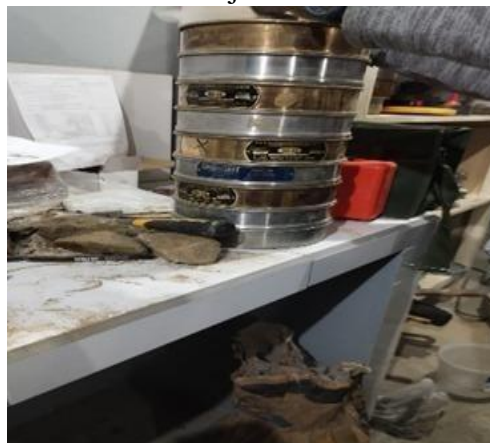
Proceso de tamizaje en el laboratorio

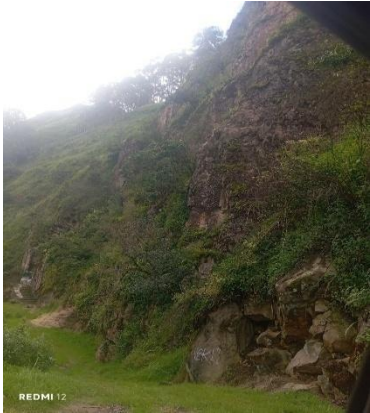
<p>Fecha: 9/05/2025.</p> <p>Autores: Patin, J. y Vasconez, M ., 2025</p>
<p>Pendiente de la colina que contiene material rocoso vía Julio Moreno el Troje</p>

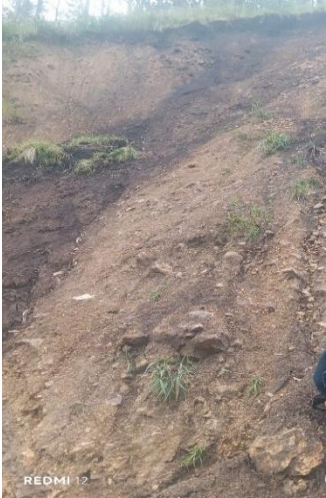
<p>Fecha: 9/05/2025</p> <p>Autores: Patin, J. y Vasconez, M ., 2025</p>	<p>Deslizamiento en la parte de la vía a Julio Moreno</p>
