UNIVERSIDAD ESTATAL DE BOLÍVAR
FACULTAD DE CIENCIAS DE LA SALUD Y DEL SER HUMANO
CARRERA DE INGENIERÍA EN RIESGOS DE DESASTRES
“PROYECTO DE INVESTIGACIÓN PREVIO A LA OBTENCIÓN DEL TÍTULO
DE INGENIEROS EN INGENIERÍA DE RIESGOS DE DESASTRES”.

EVALUACIÓN DE LA ESTABILIDAD ESTRUCTURAL DEL TALUD EN EL
BARRIO LA MERCED Y EL IMPACTO DEL USO INADECUADO DEL SUELO ANTE UN
POSIBLE DESLIZAMIENTO, GUARANDA 2024.

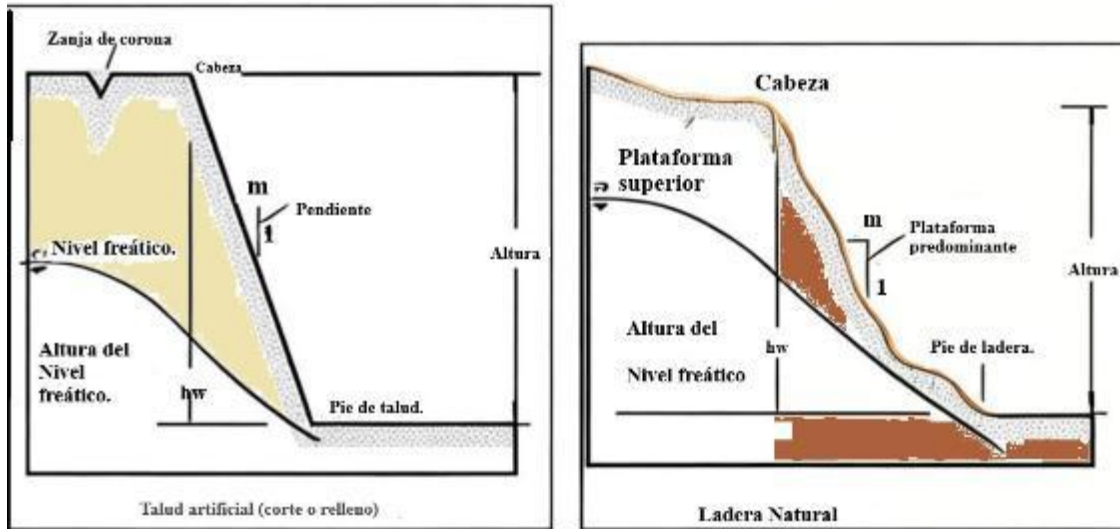
Nomenclatura de taludes y laderas.

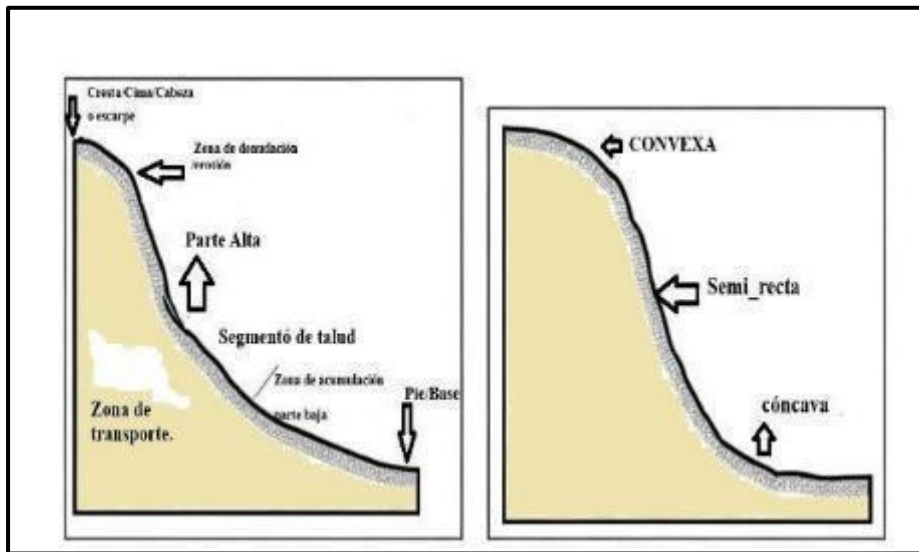
Partes generales de un talud o ladera.

- **Altura del talud:** Hace referencia a la base vertical hasta la cima de un talud. Es fácil de identificar en taludes artificiales, pero más complicada en laderas naturales debido a la falta de puntos topográficos definidos.
- **Altura del nivel freático:** Se refiere a la distancia vertical que existe desde la base del talud hasta el nivel del agua, en el punto donde la presión del agua se equilibra con la presión atmosférica. Esta medida se toma desde la parte superior del talud.
- **Pie:** Punto donde ocurre un cambio abrupto en la pendiente en la parte inferior del talud.

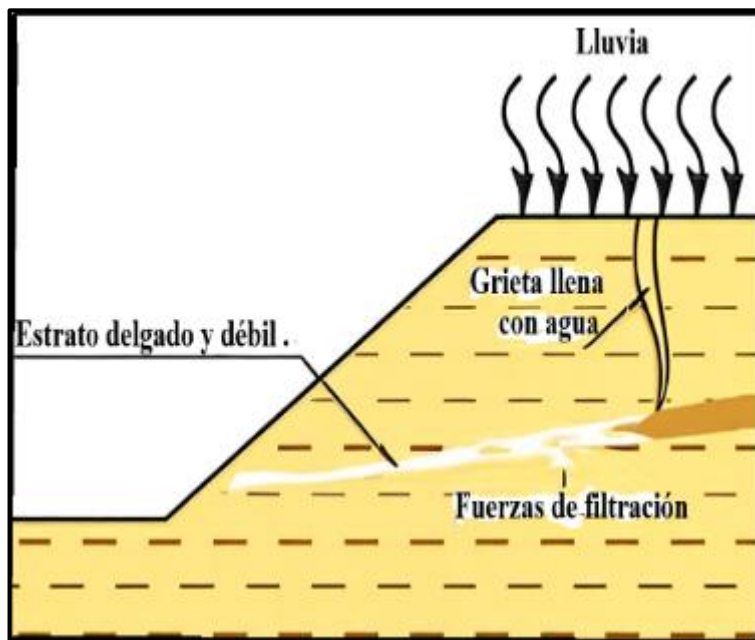
Impacto de la erosión en el talud.

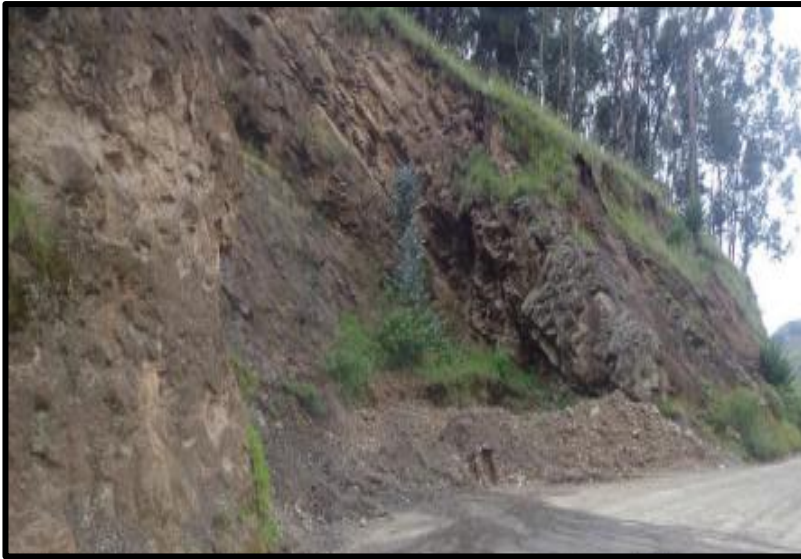
Desprendimiento de rocas en la carretera hacia San Bartolo.

Caída de rocas: Se presentan debido a las fracturas de la masa rocosa paralelas al talud y debido a procesos de erosión; estos se presentan principalmente en las vías del cantón (forero, 2020).

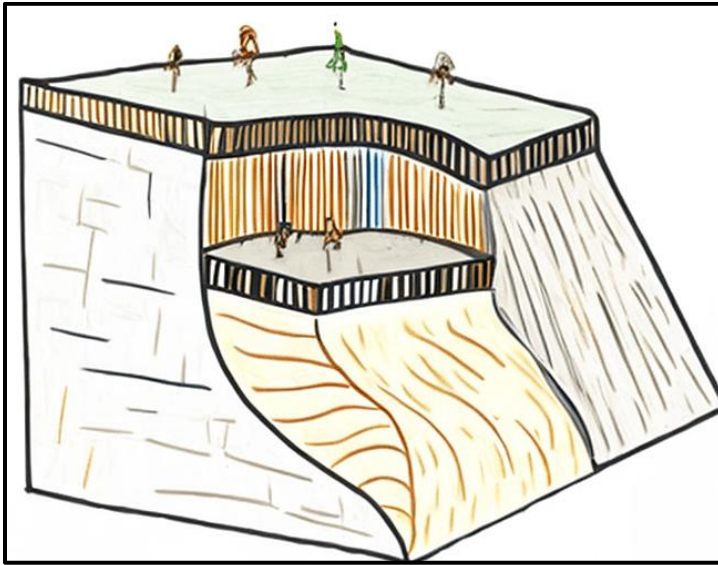
Deslizamientos Rotacionales.

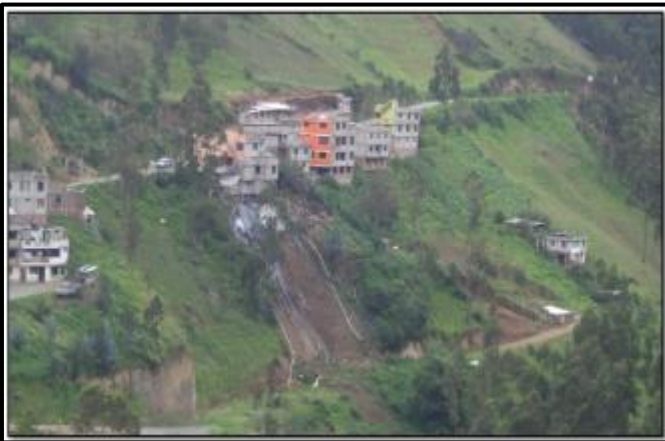
Flujo y avalancha en la vía a Paltabamba.

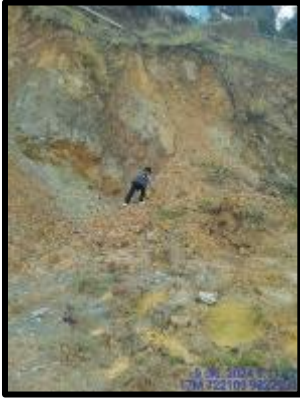
Punto 1: Durante esta salida de campo, se llevó a cabo la recolección inicial de muestras en la base del talud. Se observó la presencia de agua, lo que sugiere que la zona podría tener un alto contenido de humedad o estar influenciada por un sistema de drenaje natural. Además, se identificó una notable cantidad de arena compactada, lo cual podría indicar características particulares del suelo y sus propiedades de estabilidad.

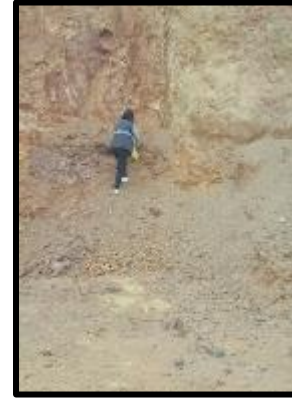
Punto 2: En el transcurso de la salida de campo, se realizó una inspección en la base del talud. En esta ubicación, se observó la combinación de arena y agua, lo que facilitará el análisis de sus características geotécnicas y su composición. La presencia de agua sugiere un posible alto contenido de humedad o la influencia de un sistema de drenaje natural, mientras que la identificación de arena compactada puede proporcionar información concluyente sobre la estabilidad y las propiedades mecánicas del suelo.

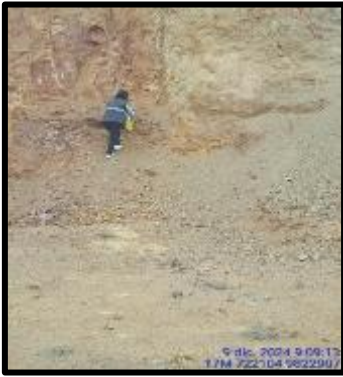
Punto 3.- En la presente imagen, se observa una transición en el tipo de suelo, caracterizado por un incremento en la granulometría y la adquisición de un distintivo color café. Este cambio en la textura y el color del suelo puede ser indicativo de diversos procesos geológicos y ambientales que han tenido lugar en la zona, tales como alteraciones en la composición mineralógica, la acción de agentes erosivos o la influencia de factores climáticos específicos. La identificación y el análisis de estos cambios son principales para evaluar el riesgo de desastres en el área.

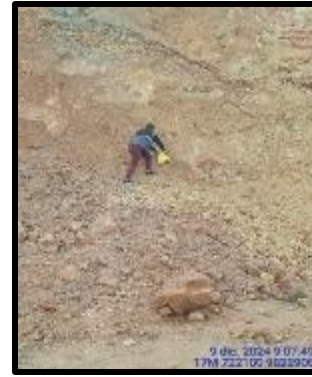
Punto 4.- En esta imagen se identifica una posible área de afectación caracterizada por la presencia de un tipo de suelo de color rojo. La alta compactación del suelo rojo puede reducir significativamente la infiltración de agua, lo que, a su vez, puede incrementar la escorrentía superficial y propiciar procesos erosivos. Esta observación es fundamental para evaluar el riesgo de desastres en la zona, ya que la infiltración limitada y la mayor escorrentía pueden afectar la estabilidad del terreno y aumentar la susceptibilidad a deslizamientos y otros eventos adversos.

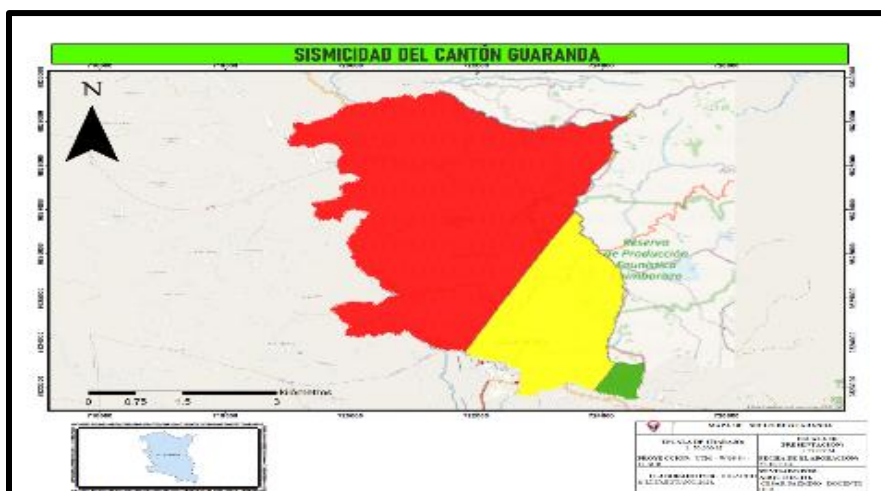
Mapa para diseño Sísmico de cantón Guaranda.

$$kh = 0,6 (amax)/g$$

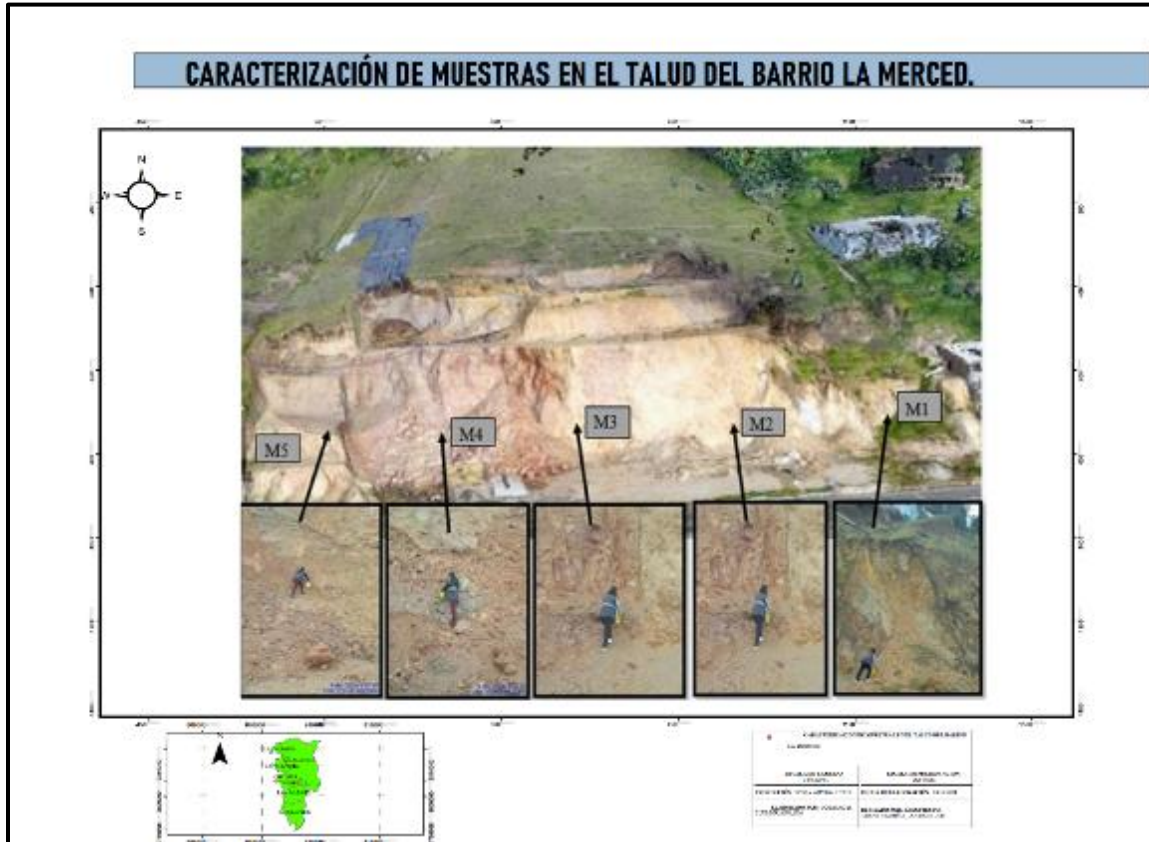
Caracterización de Muestras en el Talud del Barrio La Merced.

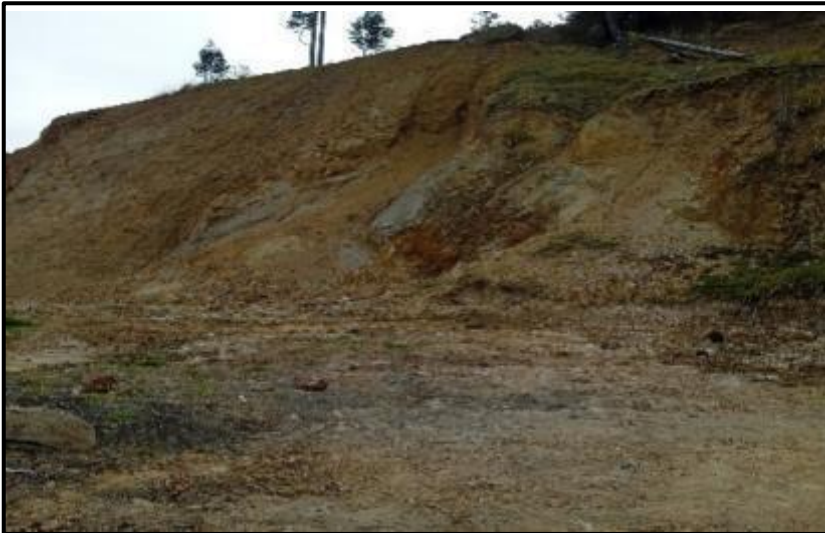
Se ha observado un deterioro significativo en la vegetación del talud, lo cual sugiere problemas en la integridad del suelo. Este aumento en la humedad afecta negativamente las propiedades mecánicas del sustrato, reduciendo su cohesión y provocando un debilitamiento de la capacidad de soporte del terreno. Como resultado, se incrementa considerablemente el riesgo de deslizamientos, comprometiendo no solo la estabilidad del área afectada, sino también la seguridad de las infraestructuras circundantes y el bienestar de las comunidades adyacentes. La erosión acelerada y la pérdida de vegetación protectora también pueden exacerbar estos problemas, creando condiciones aún más propensas a desastres naturales. Es importante implementar medidas de control y mitigación para prevenir futuros deslizamientos y proteger tanto las construcciones como la población local.

Se muestra vegetación de la zona de estudio.

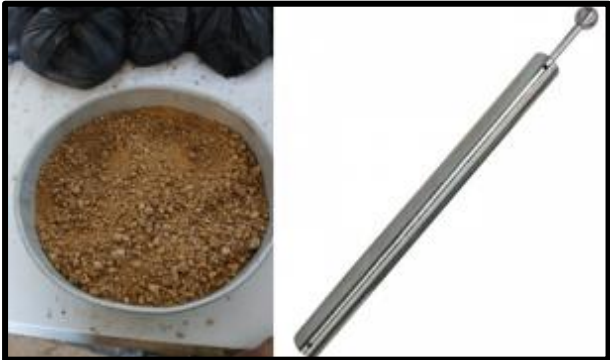
Fotografía 9 Preparación de la muestra para el tamizado.

Se recogen las muestras del tamiz N° 04 para análisis granulométrico. Estas partículas son representativas y se deben homogeneizar y limpiar de contaminantes, ya que se utilizarán para ensayos adicionales, como el análisis de plasticidad.

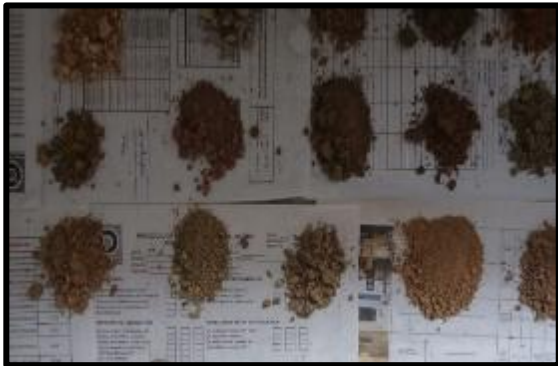
Fotografía 10 Clasificación de suelo desde el Tamiz 04.

Se pesa la muestra en gramos. Luego, se seca en un horno a temperatura controlada para eliminar la humedad, obteniendo así el peso seco. Comparar el peso húmedo y seco permite determinar el contenido de humedad, crítico para caracterizar el suelo.

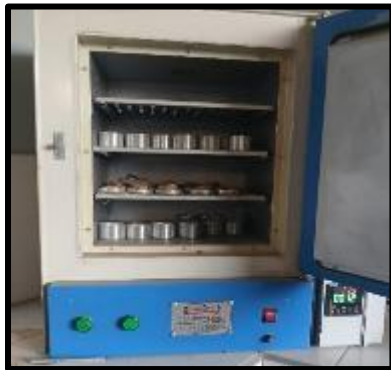
Fotografía 11 Inserción de la Muestra en el Horno.

Se esperan aproximadamente 12 horas en el horno a 105 °C. A continuación, se realiza un nuevo pesaje de la muestra para determinar su peso seco. Este dato es esencial para calcular el contenido de humedad, evaluar la plasticidad y determinar la clasificación geotécnica del suelo.

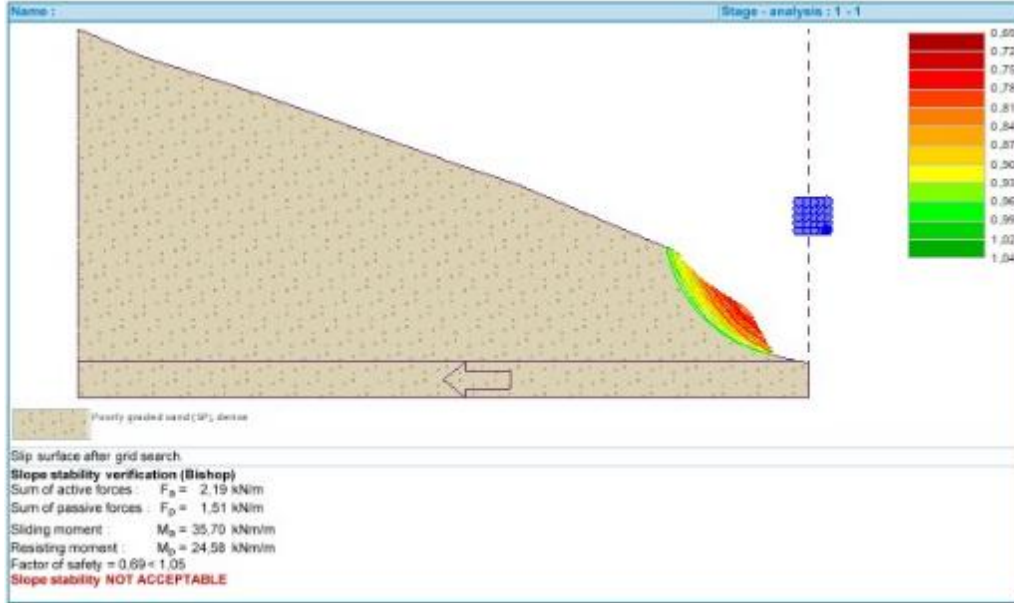
Método de Bishop-Tipo para el análisis utilizando “Con coeficiente sísmico”.

Tabla 23 comprobación de estabilidad de taludes (BISHOP) Perfil 2.

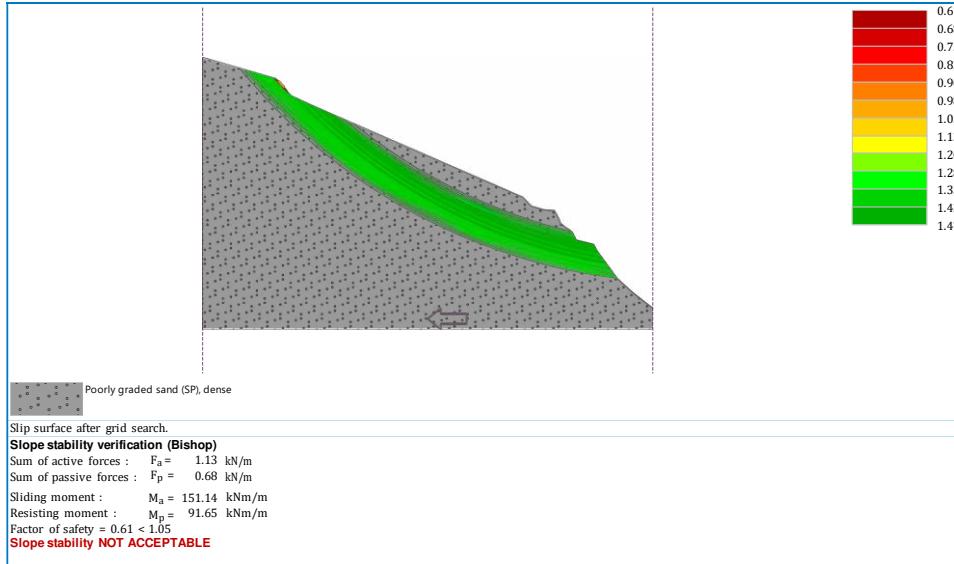
Método de Bishop-Tipo para el análisis utilizando “Con coeficiente sísmico”.

Tabla 25. comprobación de estabilidad de taludes (BISHOP) Perfil 3Con coeficiente sísmico.

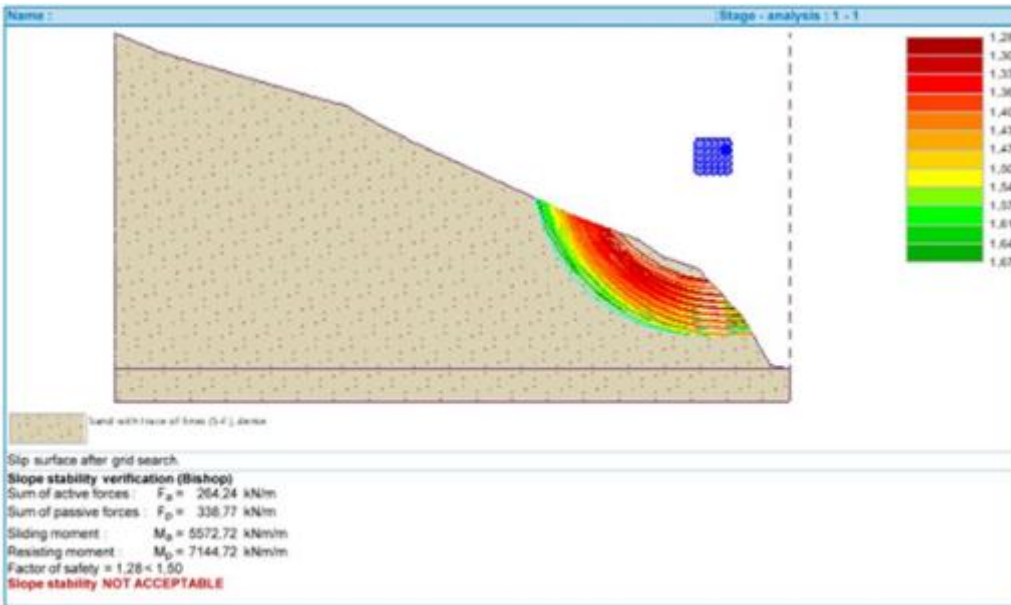
Método de Bishop-Tipo para el análisis utilizado “Sin coeficiente sísmico”.

Tabla 26. comprobación de estabilidad de taludes (BISHOP) Perfil 4 Sin coeficiente sísmico.

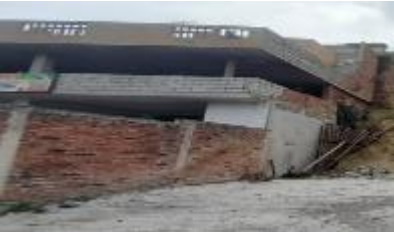
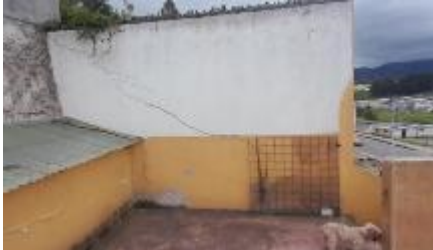
Conclusiones específicas:	La construcción revisada cuenta con un muro que tiene un ancho de 1 metro en su base y 30 centímetros en la parte superior. Desde la segunda planta (6 metros), se pueden observar fisuras y la ausencia de mechinales. Además, se ha detectado un muro de mampostería que presenta pandeo y fisuras de aproximadamente 5 mm.		
Recomendaciones	Se recomienda demoler el muro de mampostería que se encuentra sobre el muro de hormigón y reemplazarlo o un diseño combinado. Además, se sugiere añadir más mechinales a intervalos de 1 metro a lo largo de la superficie del muro y sellar las fisuras con un epóxido o un producto similar. También se propone la demolición y reconstrucción del muro de mampostería adyacente a la vivienda debido a las fisuras inclinadas que se observan a lo largo de su longitud

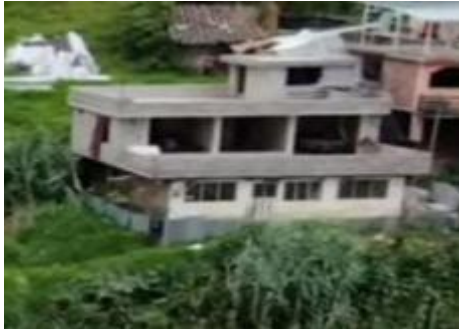
Datos de la edificaciónN°3

Dirección:	Barrio Merced Bajo		
Tipo de Uso:	Residencial		
Nro. de pisos:	2		
Propietario:	Sra. Patricia Pilamunga	Celular:	0998387947
Descripción de la inspección:	Se presenta una construcción de dos niveles hecha de hormigón armado, con una antigüedad de aproximadamente 20 a 25 años. En una de las esquinas, se ha detectado un asentamiento que ha ido aumentando con el tiempo, según indica la propietaria.		
Conclusión general:	La residencia de la Sra. Patricia Pilamunga presenta una mínima tendencia a ser susceptible a movimientos en masa. Esta situación se debe al alto nivel de saturación del suelo en el lado derecho de la vivienda.		
Conclusiones específicas:	La construcción analizada muestra un asentamiento superior a 100 mm en la esquina del lado derecho. Este problema está asociado con el alto nivel de saturación del suelo, que se atribuye al uso de un pozo séptico. Además, la vivienda carece de un sistema de alcantarillado.

Recomendaciones	Se recomienda limpiar las aguas estancadas en el pozo séptico utilizando vehículos apropiados y, una vez realizada la limpieza, sellarlo con material de relleno. Además, se sugiere implementar un sistema para recolectar las aguas pluviales del patio y balcón, dirigiéndolas hacia el sistema municipal.

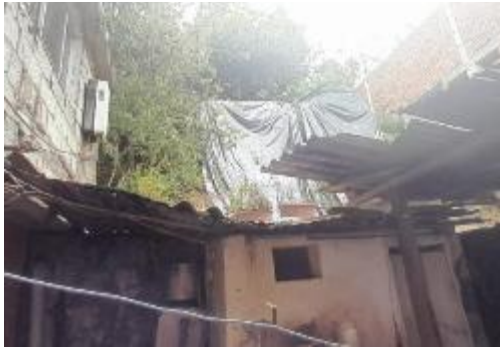
Datos de la edificación N°4

Ficha Nro. 8	Datos de la edificación		
Dirección:	Barrio Merced Bajo		
Tipo de Uso:	Residencial		
Nro. de pisos:	2		
Propietario:	Sr. Marco Quicaliquín	Celular:	S/N
Descripción de la inspección:	Se describe una construcción de dos niveles, construida en hormigón armado y madera, con una antigüedad de aproximadamente 20 a 25 años. En la parte trasera de la vivienda, hay un talud natural de 5 metros de altura, cubierto de vegetación y árboles de tamaño mediano. Además, la propiedad cuenta con un sistema de alcantarillado sanitario y pluvial que se conecta al sistema municipal principal.		
Conclusión general:	La residencia del Sr. Marco Quicaliquín presenta una baja vulnerabilidad a movimientos en masa, debido a que el talud trasero está cubierto de árboles y vegetación que contribuyen a su estabilización.		
Conclusiones específicas:	La construcción revisada no muestra asentamientos ni pérdida de material en el talud ubicado en la parte trasera.

Recomendaciones:	Se recomienda mantener la vegetación y los árboles en el talud situado detrás de la vivienda.
