UNIVERSIDAD ESTATAL DE BOLÍVAR

TRABAJO DE INVESTIGACIÓN PREVIO A LA OBTENCIÓN DEL TÍTULO DE INGENIERÍA EN ADMINISTRACIÓN PARA DESASTRES Y GESTIÓN DEL RIESGO

"EVALUACIÓN DE LOS ALOJAMIENTOS TEMPORALES PARA LA POBLACIÓN VULNERABLE DEL CANTÓN BABAHOYO. PERIODO SEPTIEMBRE – DICIEMBRE 2024"

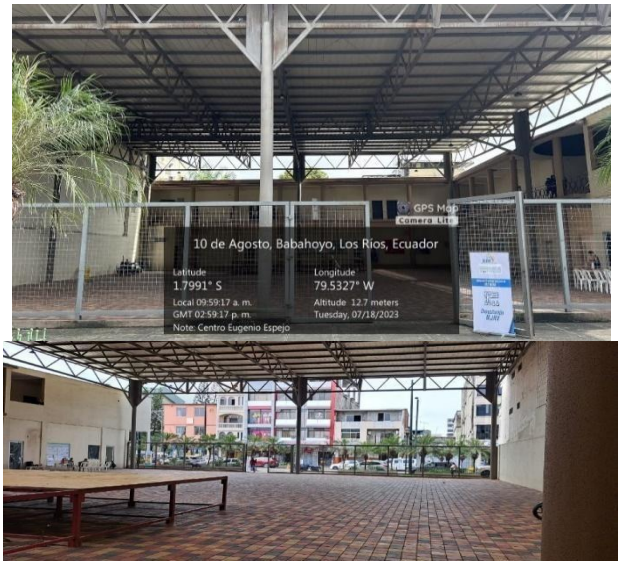
Tabla 6: Alojamiento temporal "Antiguo Eugenio Espejo"

Antiguo Eugenio Espejo		
Determinación del espacio estructural	**Espacio bruto**	30 m largo x 15 m ancho 450 m2
	Pérdida estructural	Los 450 m2, no se ven afectados al ser un espacio abierto.
	Espacio de apoyo	451.5 m2
	Metros cuadrados netos	450 m2
Imagen referencial

ALOJAMIENTO TEMPORAL	ALOJAMIENTOS APP	MANUAL ESFERA	COMPARACIÓN
Antiguo Eugenio Espejo	No Apto	No Apto	La aplicación Alojamientos App como el Manual Esfera coincide en que la infraestructura no es apta como alojamiento temporal. Si bien el espacio disponible se acerca al mínimo requerido, presenta deficiencias en habitabilidad, seguridad, acceso a servicios básicosy protección contra desastres, lo que impide cumplir con las normas mínimas establecidas.
Ateneo de la iglesia católica	No Apto	No Apto	Tanto la aplicación Alojamientos App como el Manual Esfera señalan que las instalaciones no son adecuadas para servir como refugio temporal. El área disponible (80 m²) es menor que la cantidad mínima necesaria para la capacidad planificada (119 m²), y las instalaciones tienen limitaciones en cuanto a habitabilidad, seguridad y accesibilidad. Además, carecen de espacios fundamentales como duchas, separaciones para la privacidad y áreas de apoyo. A pesar de tener servicios básicos como agua potable, electricidad, alcantarillado y gestión de desechos, estas condiciones no cumplen con los estándares mínimos establecidos en el Manual Esfera, por lo que el lugar necesita mejoras importantes antes de poder ser usado en situaciones de emergencia.
