# **UNIVERSIDAD ESTATAL DE BOLÍVAR**

PROYECTO DE INVESTIGACIÓN PREVIO A LA OBTENCIÓN DEL  
TÍTULO DE INGENIERO EN ADMINISTRACIÓN DE DESASTRES Y  
GESTIÓN DE RIESGO.

ESTUDIO DE LA VULNERABILIDAD ESTRUCTURAL ANTE SISMOS  
DEL INMUEBLE PATRIMONIAL, IGLESIA SAN FRANCISCO, DE LA  
UNIDAD EDUCATIVA SANTA MARIANA DE JESÚS, PARROQUIA  
CENTRAL DEL CANTÓN CHIMBO DE LA PROVINCIA DE BOLÍVAR,  
PERÍODO 2017

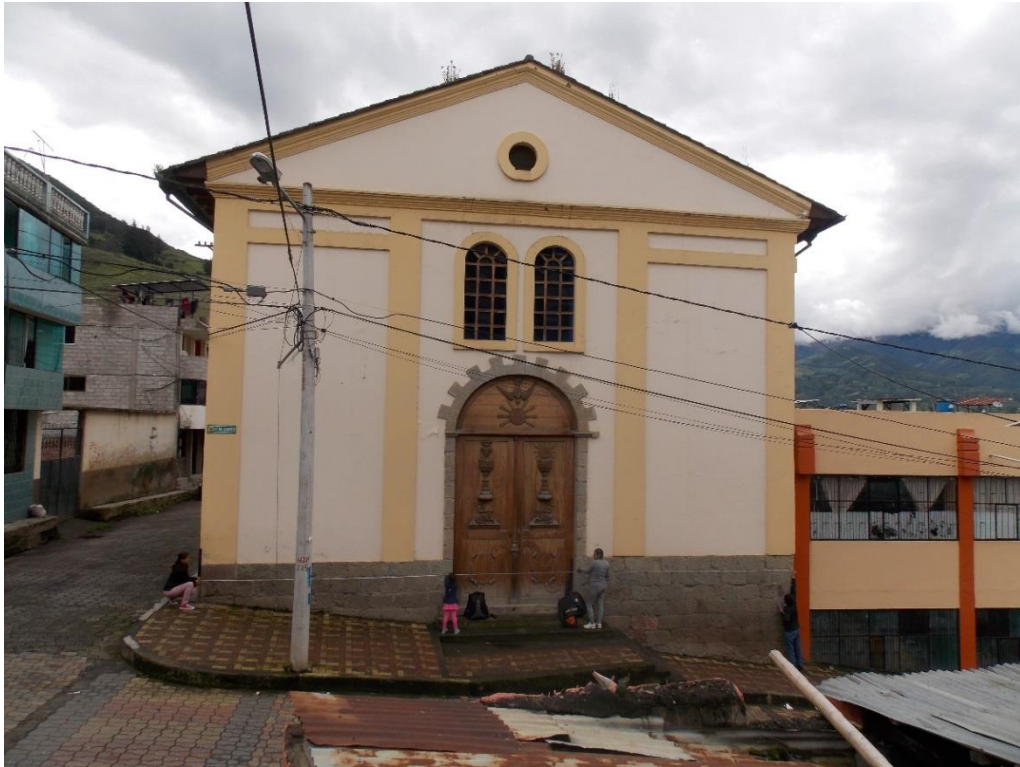
Fotografía 1: Vista general de la iglesia San Francisco

En la fotografía 1 se puede ver que existe un cielo falso a dos niveles diferentes, el de la nave central está más alto que el de las naves laterales. Esto se debe a la conformación de la cercha de cubierta.

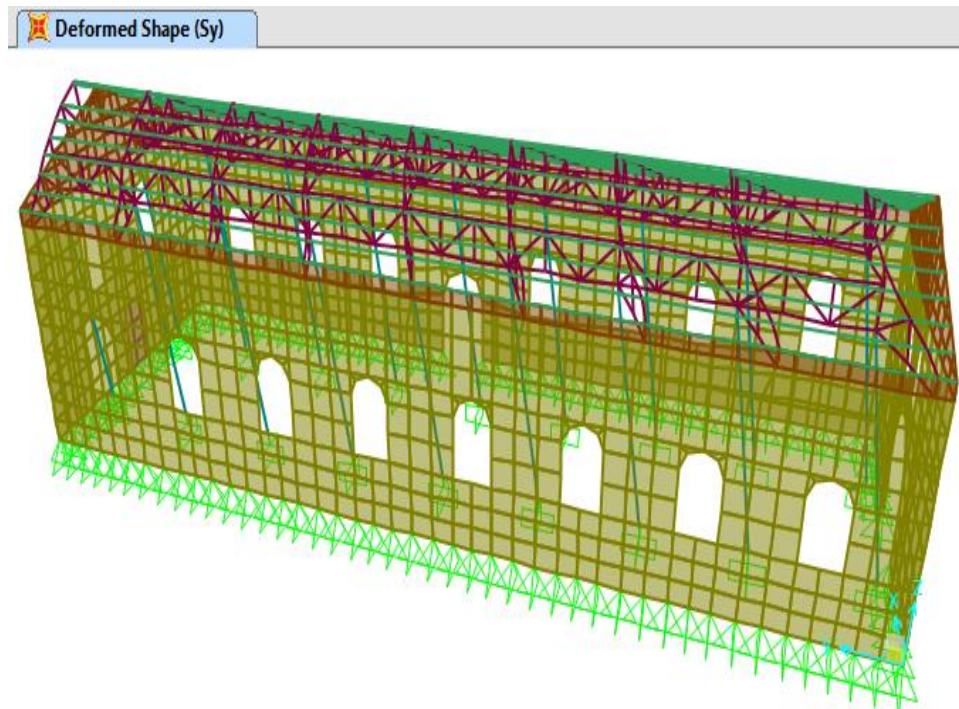
Figura 18 Estructura deformada por sismo en Y.  
Fuente: Trabajo de campo, 2017  
Autores: Mendoza y Guaranda  
Diseño: Aguilar Israel

Las deflexiones para cargas de servicio más críticas en las cerchas están en el cordón inferior, debajo del parante del cumbrero. De todas ellas la mayor deflexión ocurre en el eje 3, como se muestra a continuación en la figura 18.

La figura 18 muestra un desplazamiento vertical de 12.15 mm en ese punto del cordón inferior de la cercha.
