**UNIVERSIDAD ESTATAL DE BOLÍVAR**

**ESTUDIO DE CASO PREVIO A LA OBTENCIÓN DEL TÍTULO DE INGENIERO EN ADMINISTRACIÓN PARA DESASTRES Y GESTIÓN DEL RIESGO**

**“EFECTOS DEL SISMO DEL 6 DE SEPTIEMBRE DEL 2018 EN EL CASCO URBANO DE CHILLANES”**

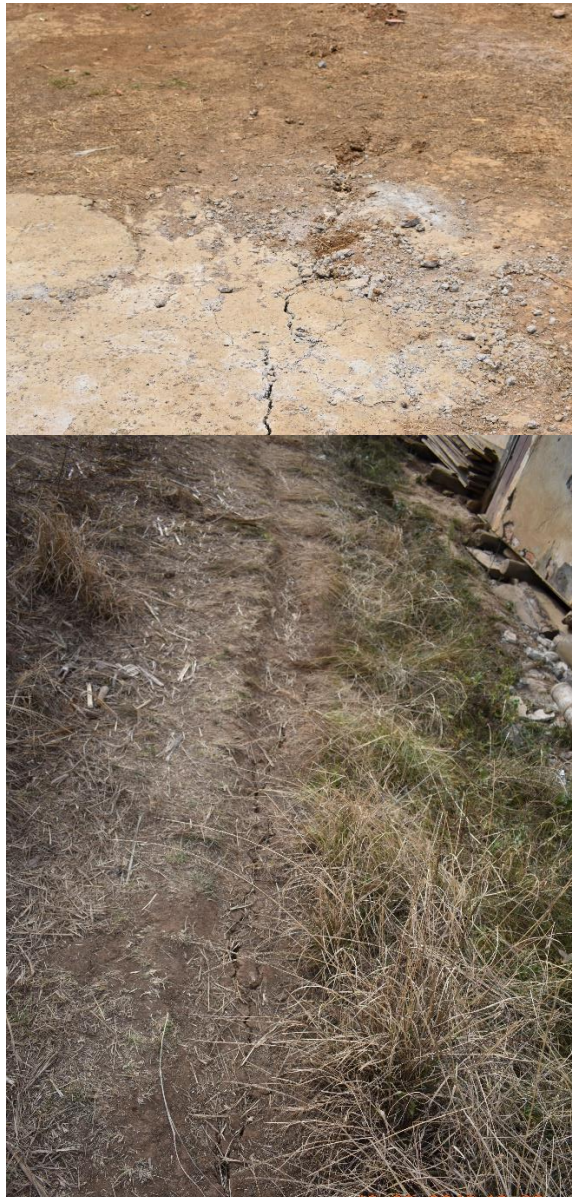
**IMAGEN 18.** Grietas en el suelo luego de un sismo.

- Movimiento o Ruptura del Suelo. - debido a la fuerza de la liberación de energía se pueden activar fallas presentes, y en ocasiones cuando la magnitud es muy fuerte puede también visualizarse grietas en el piso.

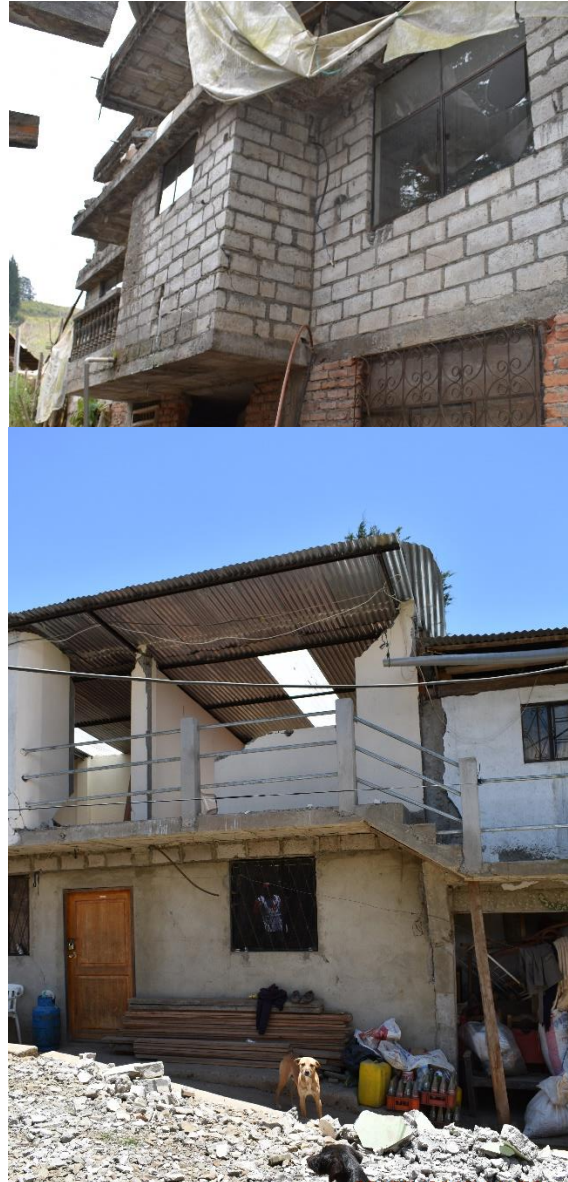
**IMAGEN 19.** Afectacion a las edificaciones.

- Colapso de viviendas. - por el fuerte movimiento pueden caerse las edificaciones, o desprenderse elementos estructurales.

Este objetivo requiere realizar un análisis comparativo mediante un modelamiento estructural de la vivienda de la familia “Andachi” (Imagen 18) ubicada en la provincia Bolívar, Cantón Chillanes en estado actual de la edificación (post-evento) versus las condiciones previas de la misma con datos propios de cada uno de los elementos estructurales existentes.

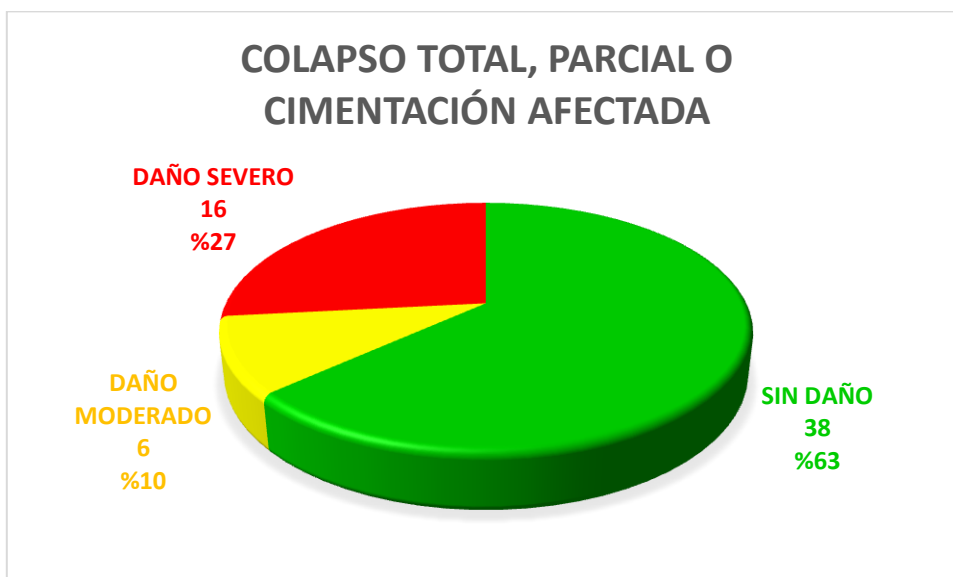
**Gráfico 4.** Representación de edificaciones que colapsaron total, parcial o cimentación afectada.

En el primer componente de evaluación se observa un 63% de edificaciones que afortunadamente no presentaron daños o que al menos no son daños que afecten a la estructura y sus habitantes, las edificaciones que sufrieron daños moderados y que se

puede tomar medidas correctivas son el 10% y las edificaciones que presentaron daño severo y colapsaron o están gravemente afectadas son el 27%.

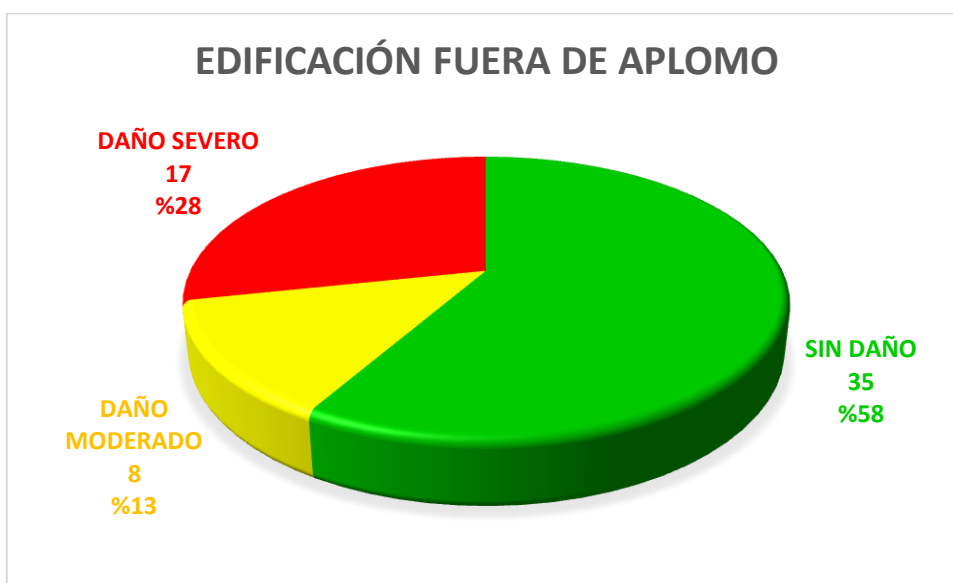
**Gráfico 5.** Representación de las edificaciones que se encontraron fuera de Aplomo.

Las edificaciones que fueron afectadas fuertemente por el sismo y que las dejó fuera de aplomo son el 17%, un 13% presentan daños moderados en el aplomo y el 58% de las edificaciones no presentan incidencia en el aplomo.

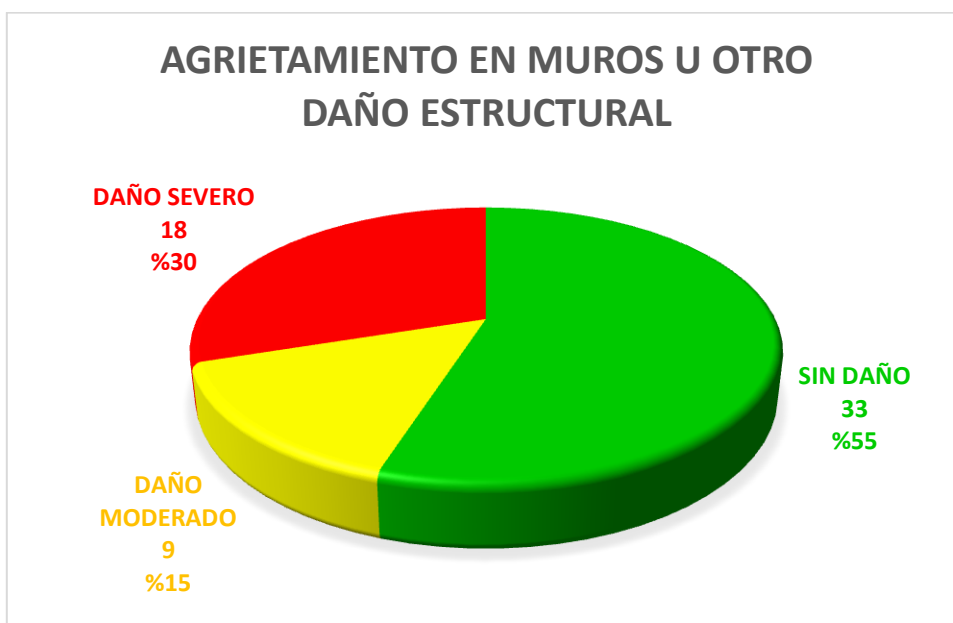
**Gráfico 6.** Representación de estructuras que presentan agrietamiento u otro daño estructural.

El 55% de las estructuras no presentan agrietamientos en muros o al menos no representan un daño fuerte, luego se encuentra un 30% de edificaciones que fueron afectadas severamente los muros o algún elemento estructural y un 15% de edificaciones presentan agrietamientos o daños estructurales moderados.

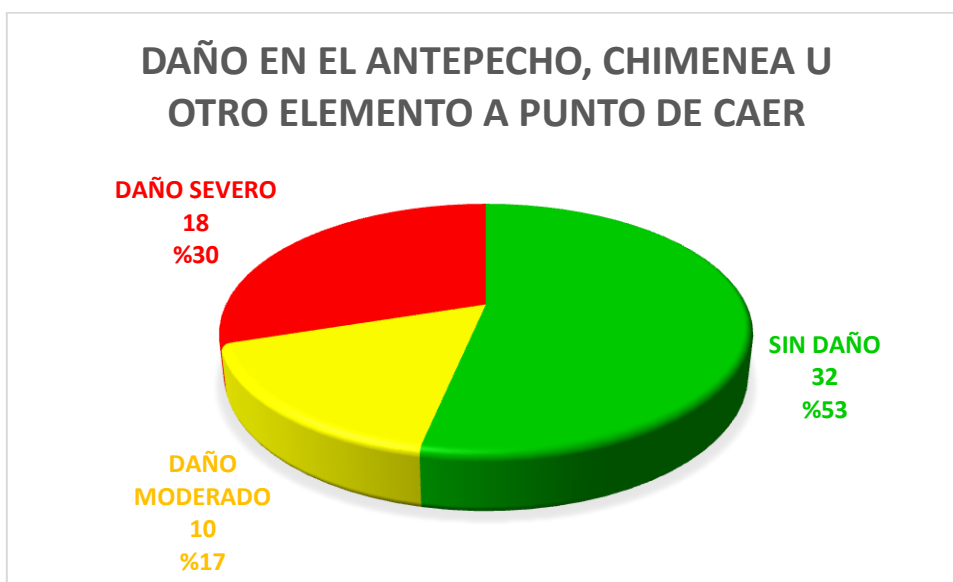
**Gráfico 7.** Representación de daño en el antepecho, chimenea u otro elemento a punto de caer en las edificaciones.

De las edificaciones evaluadas el 53% de las edificaciones presentan daños leves sin elementos que representen algún riesgo, seguido de un 30% de edificaciones que presentan daños fuertes en el antepecho o que se identifica elementos a punto de caer representando un riesgo para los habitantes y transeúntes, luego con el 17% se encuentran las edificaciones con daño moderado.

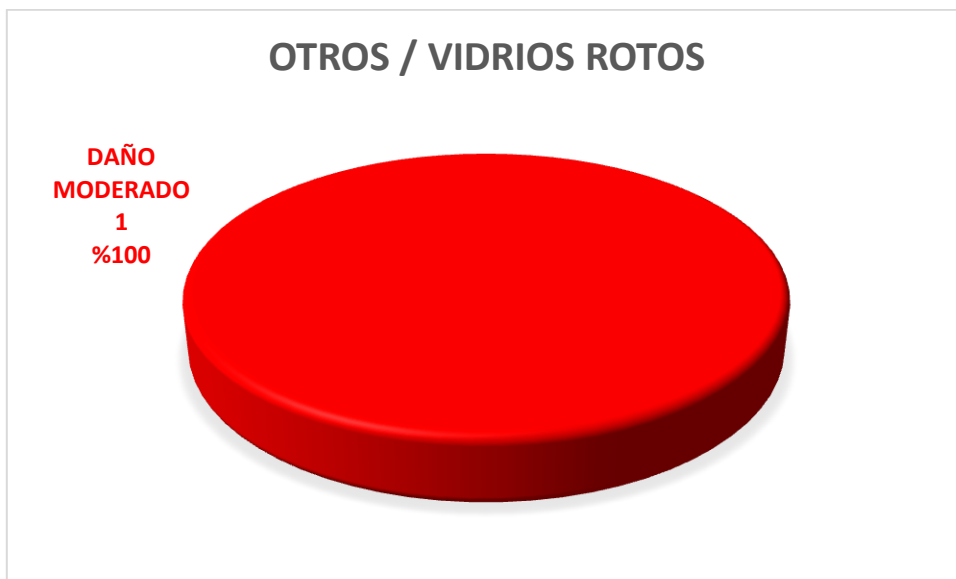
**Gráfico 8.** Daño severo en Ventanas en Edificio Municipal de uso Público.

Otros daños encontrados en la evaluación, fue en un edificio Municipal de uso Público, que se encontró varias ventanas ubicadas a 3 metros de altura aproximadamente con prácticamente todos los vidrios rotos a punto de hacer. (Gráfico 8)

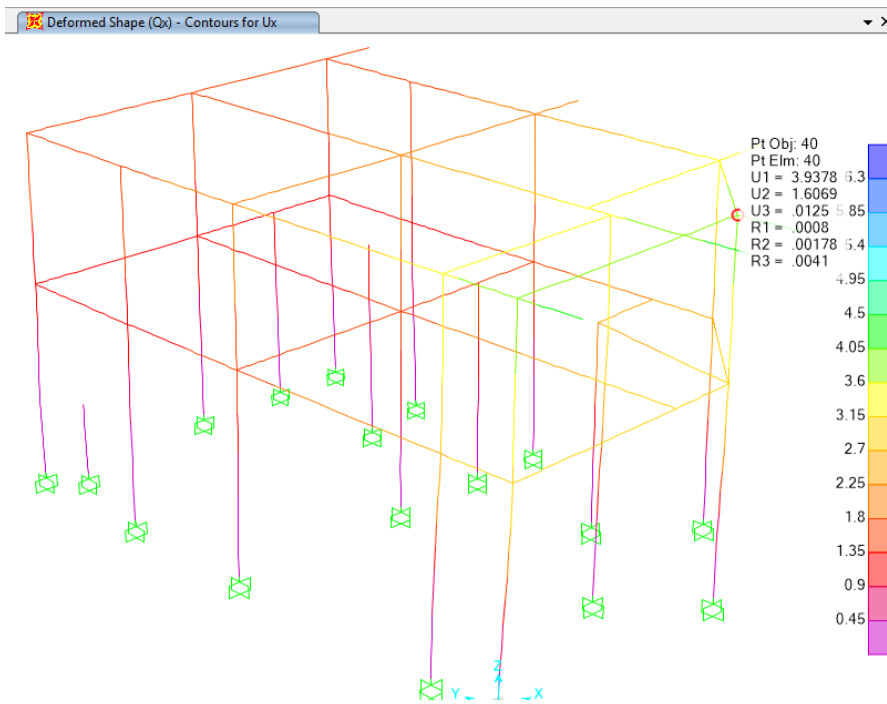
**Figura 6.** Deformaciones – Primer piso alto

La figura No. 6 indica la mayor deformación en el primer piso alto por acción del sismo el en la dirección X, la deformación es del orden de 0,80 centímetros que supera los límites permitidos o establecidos en la NEC-15.

Deformación horizontal	$U1 = 0,83 \text{ cm}$
Deriva de piso	$\Delta p = U1/h = 0,83/238 = 0,003 \text{ (adimensional)}$
Comprobación	$\Delta p < \Delta Mm; \Delta p = 0,003 < \Delta Mm = 0,02 \quad \text{ok}$
Control de deformaciones a través del cálculo de derivas inelásticas.	
Derivas inelásticas	$\Delta M = 0,75 \times R \times \Delta E; \Delta M < \Delta Mm; \Delta E = \Delta p$
	$\Delta M = 0,75 \times 3 \times 0,003 = 0,007$
Comprobación	$\Delta M < \Delta Mm; \Delta M = 0,007 < \Delta Mm = 0,02 \quad \text{ok}$

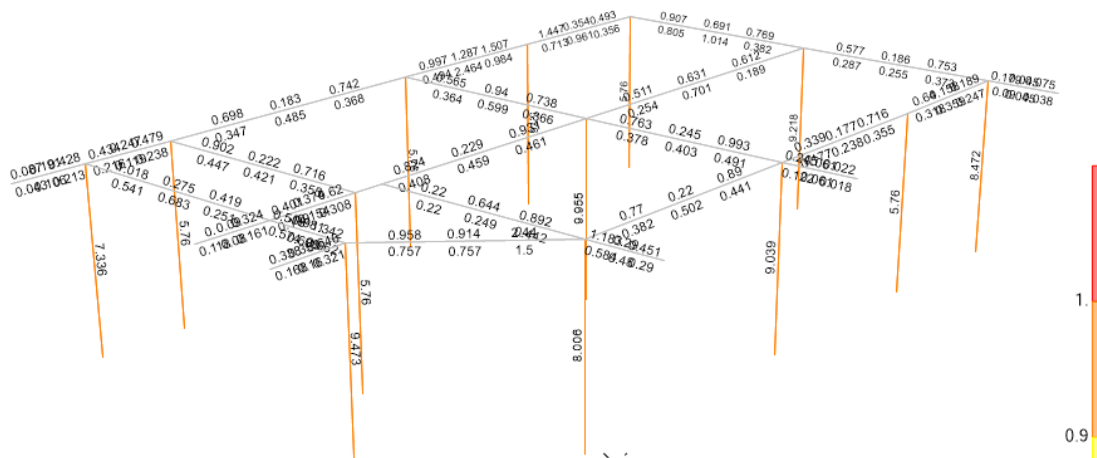
**Figura 10.**

En la figura 10, es evidente que los elementos del primer piso alto tienen otro comportamiento debido a que tienen mayor sección, claro es que el acero de refuerzo requerido es mayor al existente, pero en comparación con la planta baja es una condición más favorable.
