PROYECTO DE INVESTIGACIÓN

**“VULNERABILIDAD FÍSICA DE LAS VIVIENDAS CONSTRUIDAS CON
ADOBE EN LA PARROQUIA JULIO MORENO DEL CANTÓN
GUARANDA”**

GUARANDA – ECUADOR

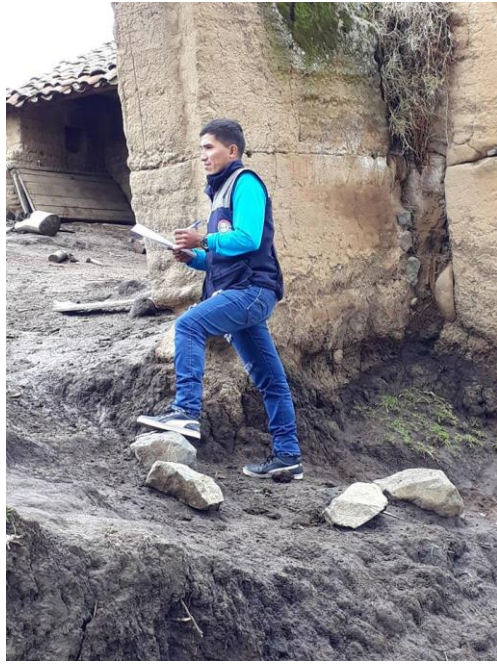
Vivienda de dos pisos irregular en alturas TIPO 8 Falla que se presenta por mala conexión de los muros del primer piso con los del segundo

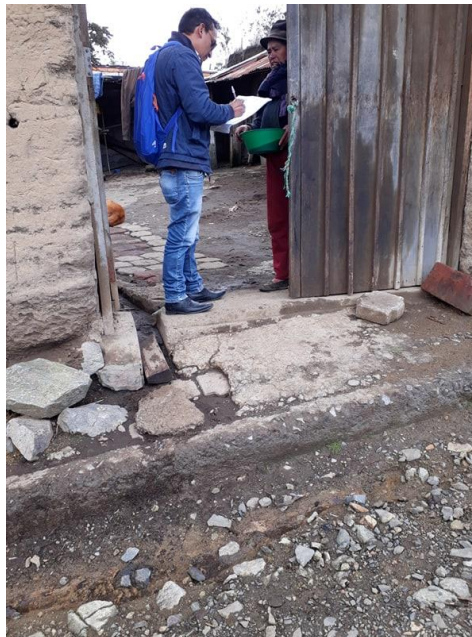
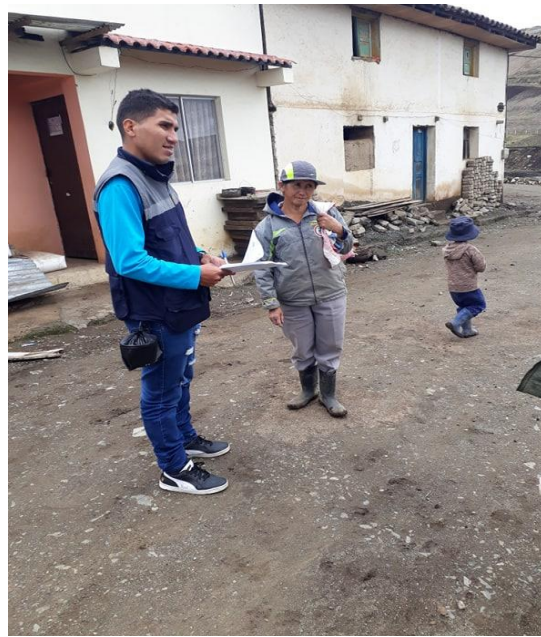
Irregularidad en plantas afectacion por humedad
