UNIVERSIDAD ESTATAL DE BOLIVAR
FACULTAD CIENCIAS DE LA SALUD Y DEL SER HUMANO
ESCUELA DE ADMINISTRACIÓN PARA DESASTRES Y
GESTIÓN DEL RIESGO

ESTUDIO DE CASO PREVIO A LA OBTENCIÓN DEL TÍTULO
DE INGENIERO EN ADMINISTRACIÓN PARA DESASTRES Y
GESTIÓN DEL RIESGO

ANÁLISIS DEL RIESGO POR SOCAVAMIENTO PROVOCADO
POR LA EROSIÓN DEL RÍO COCA, CASO COMUNIDAD DE SAN
LUIS, PERTENECIENTE AL CANTÓN CHACO, PROVINCIA DE
NAPO. PERÍODO DICIEMBRE 2021-MAYO 2022

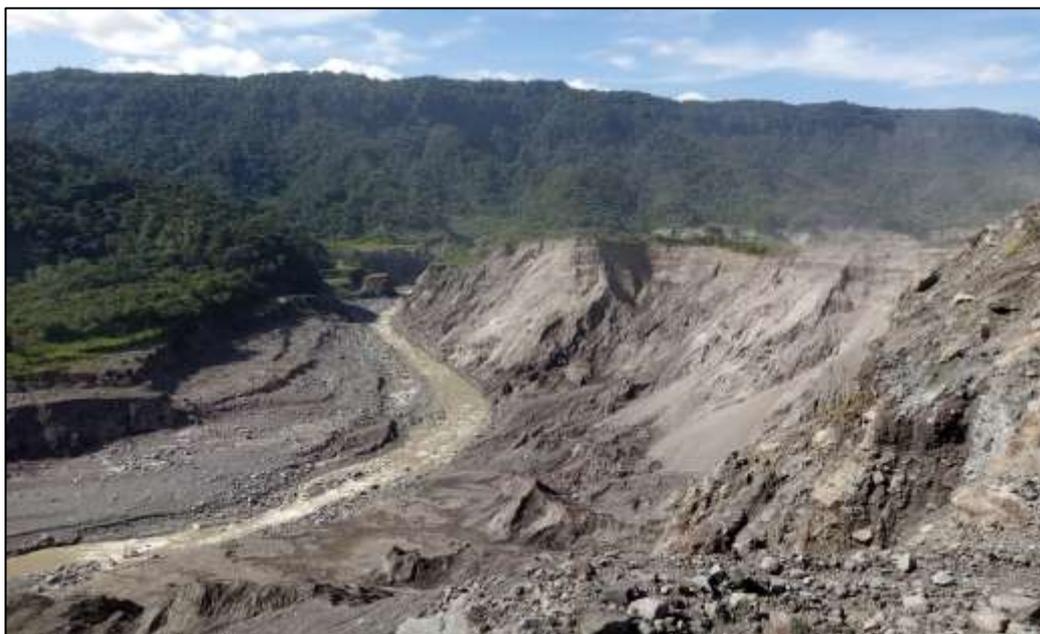
Figura 5 Taludes que rodean el río Coca

Dentro del área de estudio se cree que el deslizamiento de los taludes provocados por la misma erosión regresiva del río Coca: son de tipo rotacional, ya que a lo largo del proceso se ha visto que el material se desprende en forma cóncava dejando al descubierto toda su cabecera.

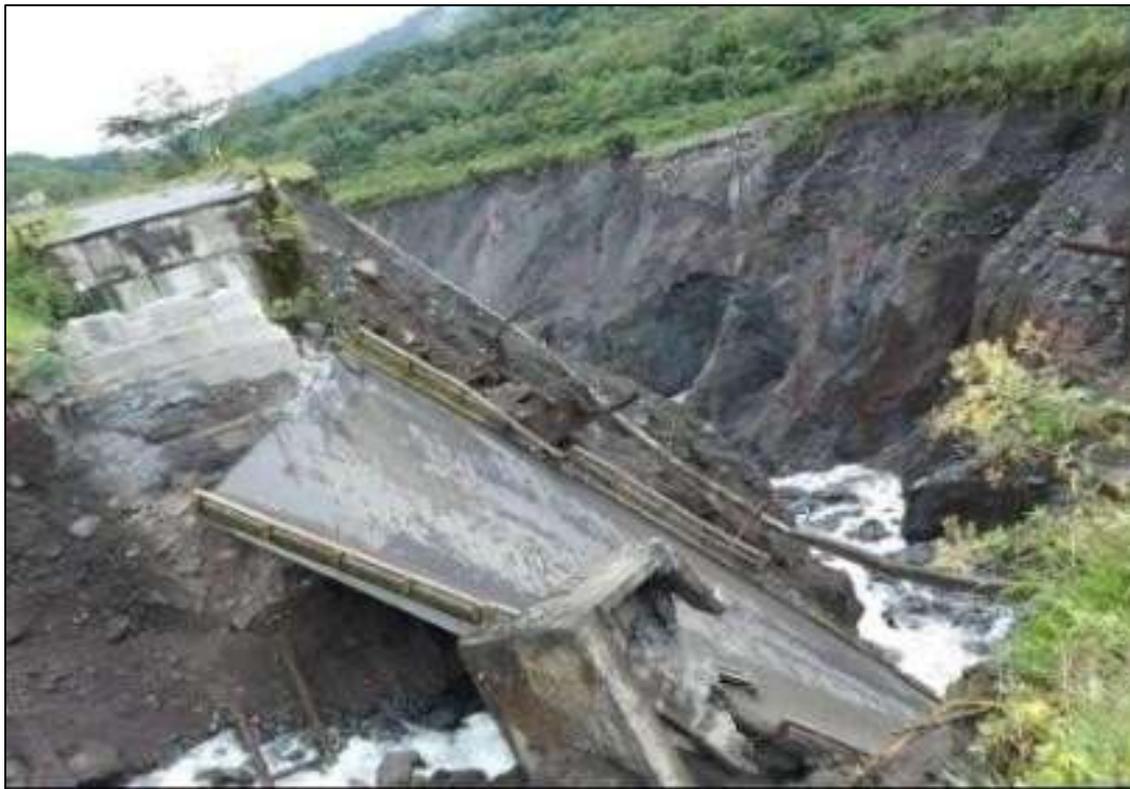
Figura 8 Colapso del puente Montana

Como consecuencia del riesgo producido en el área de estudio, se produjo el colapso total del puente sobre el río Montana, teniendo como problema provisional la restricción del paso vehicular

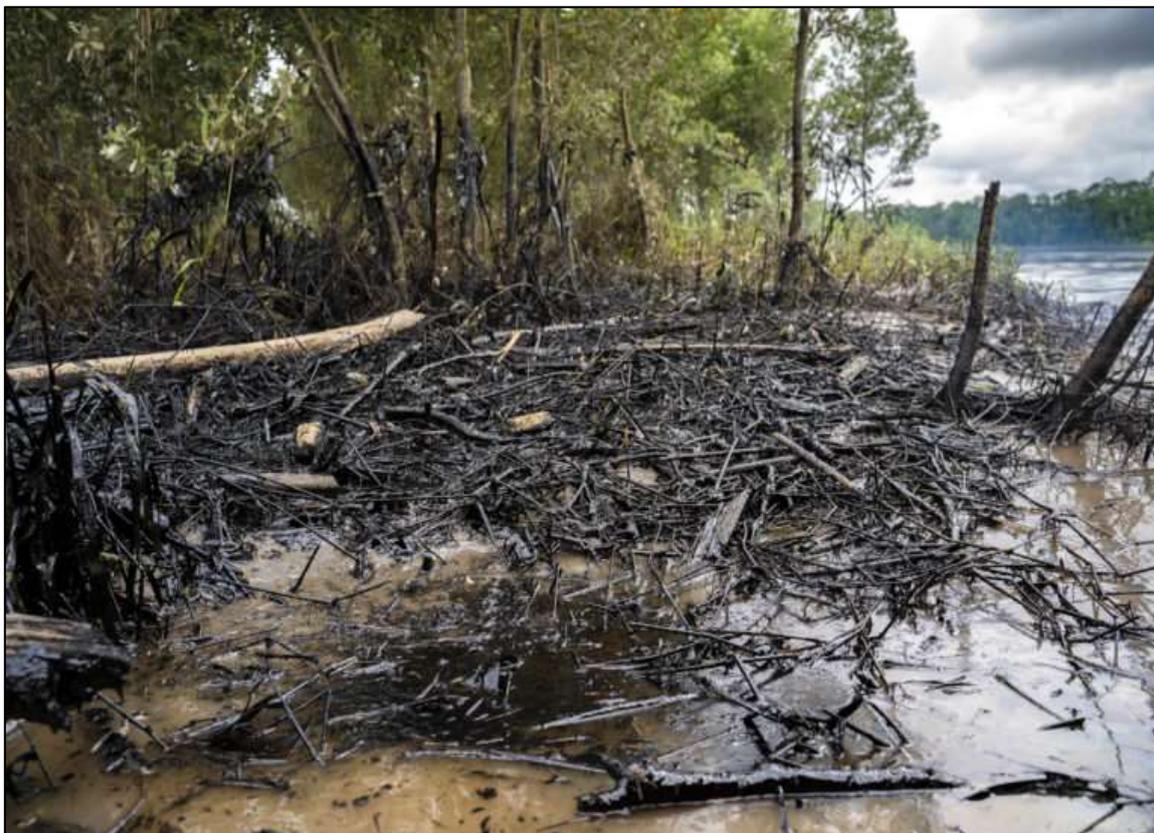
Figura 13 Petróleo en las orillas del Río Coca

Razón por la cual solicitaron que las instituciones correspondientes provean de agua potable y alimentos a las comunidades afectadas hasta que los ríos regresen a sus condiciones habituales antes del derrame del crudo, ya que éste es la principal fuente de alimento.

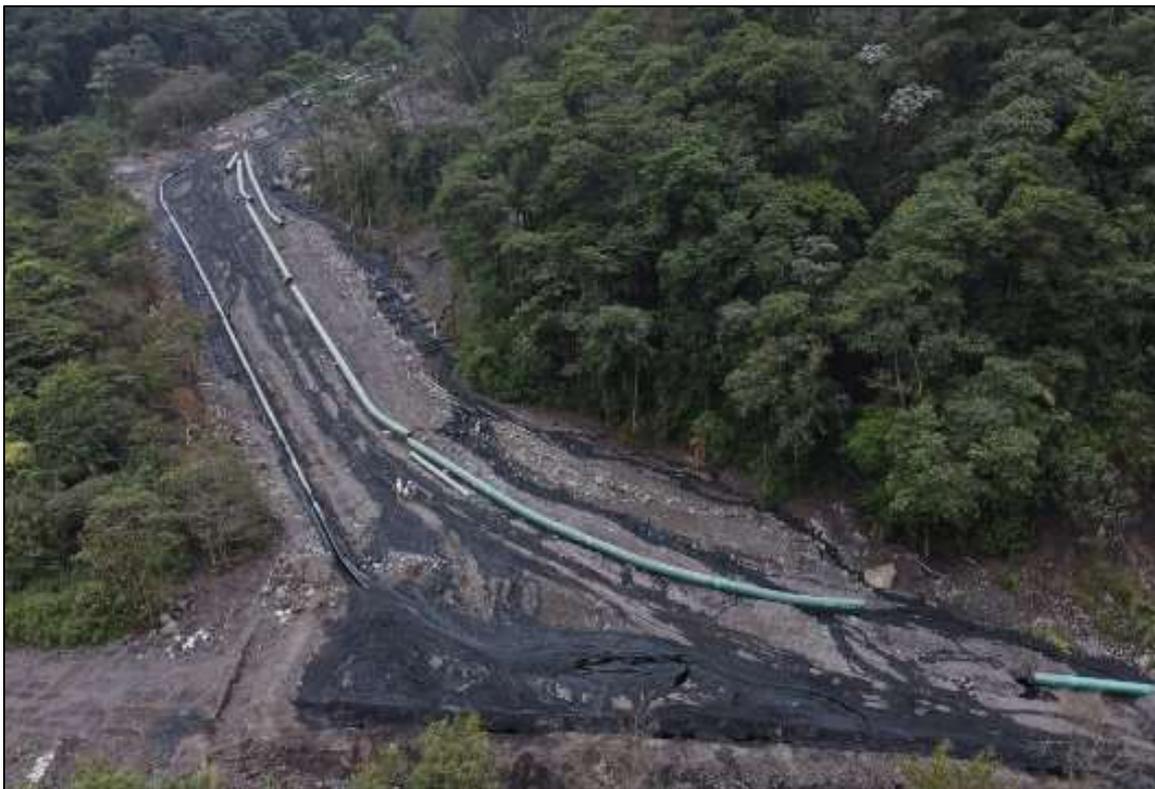
Figura 14 Derrame de petróleo en Ecuador

Los daños ambientales y sociales no se hicieron esperar por la rotura del SOTE y OCP, pues los deslizamientos no han cesado debido a la erosión del río Coca, esto ha hecho que la tubería esté en riesgo y en el peor de los casos se rompa, contaminando así áreas protegidas entre ellas el Parque Nacional Cayambe-Coca. Es así que empezaron las acciones de limpieza y remediación debido al derrame.

Obviamente esta acción se manifiesta como una amenaza para las especies animales y la salud humana debido a la contaminación de las fuentes hídricas. Hay que resaltar que desde que se produjo el derramamiento de petróleo la empresa de OCP han construido siete variantes de ductos para evitar la interrupción de las actividades, pero todas han colapsado.

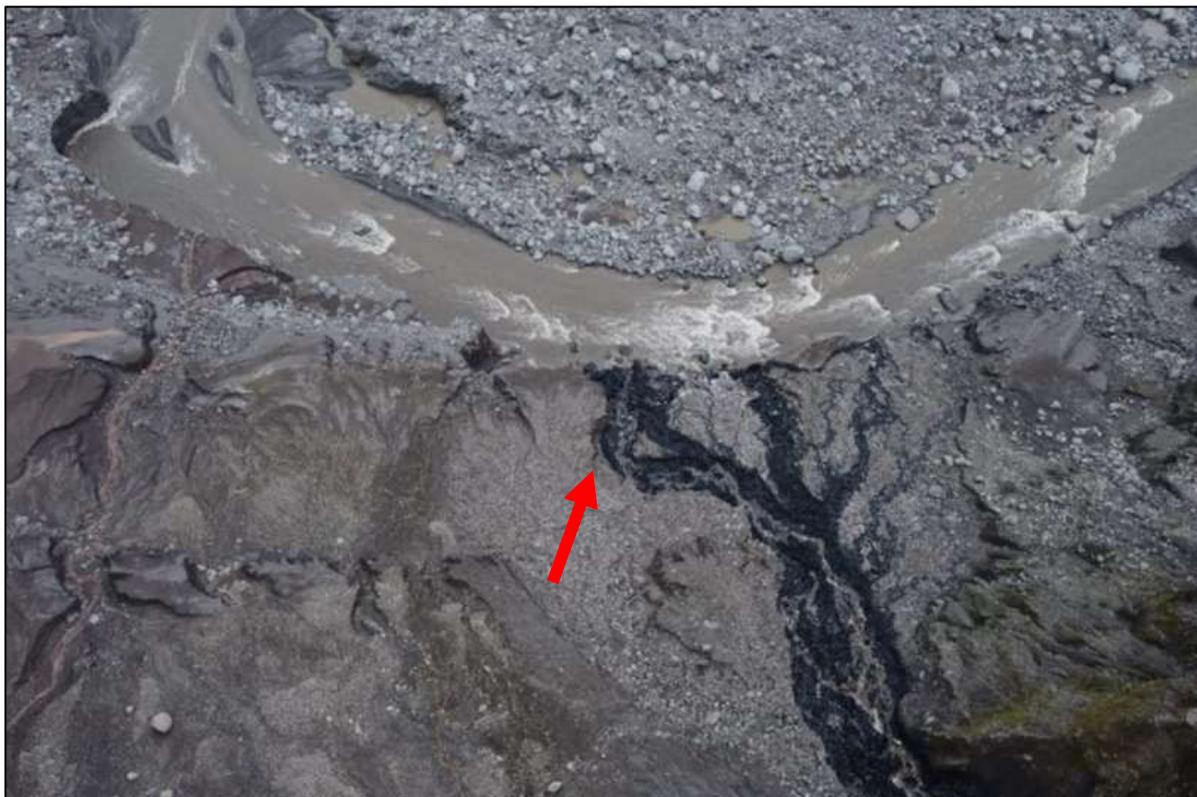
Figura 15 Vista aérea del curso que tomó el flujo de petróleo por la pendiente formada por la erosión

En esta imagen se puede evidenciar la consecuencia que ha dejado la erosión en el río Coca, los deslizamientos que se producen en el lugar fue la causa para que las rocas se desprendan y caigan sobre la tubería y las rompa. De esta manera el crudo baja por la pendiente y llega hasta el río Quijos, es entonces cuando los encargados de OCP realizan unas piscinas para retener el crudo, extraerlo y transportarlo en los tanqueros respectivos, sin embargo, gran parte del crudo llegó al río y lo contaminó, por lo que los trabajadores de las empresas colocaban material absorbente para retirar las manchas negras, pero este se filtraba por la tierra, así que las mangueras a presión, picos y palas no sirvieron de mucho. La contaminación ya estaba.

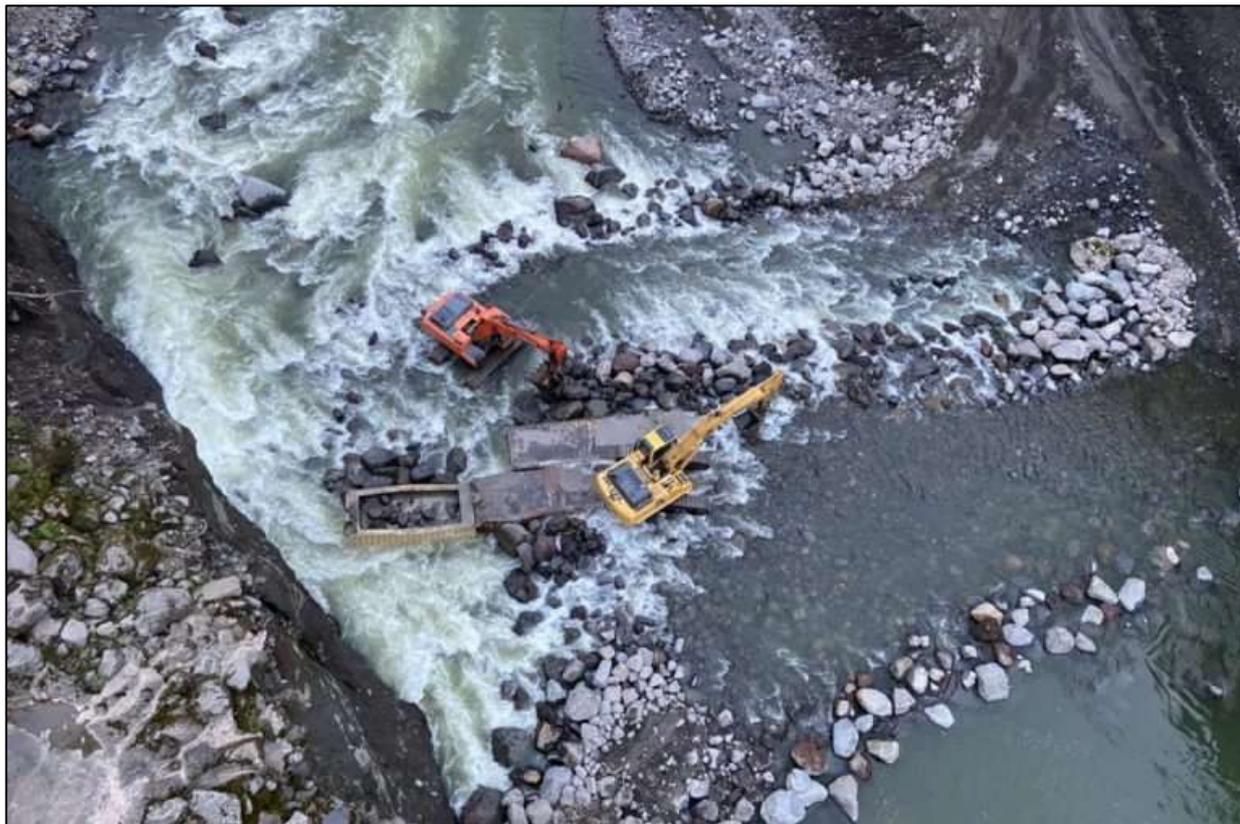
Figura 16 Vista aérea de las obras de contención a cargo de la Corporación Eléctrica del Ecuador, Celec.

Celec Ep realizó nuevos estudios, esta vez para construir una nueva obra que trata de inyectar hormigón debajo del suelo del río, esto es más o menos como realizar planchas de cemento para de esta manera formar gradas que permitan controlar el descenso de agua, más o menos es como formar pequeñas cascadas, que de igual manera ayuden a minimizar la erosión en el río Coca.

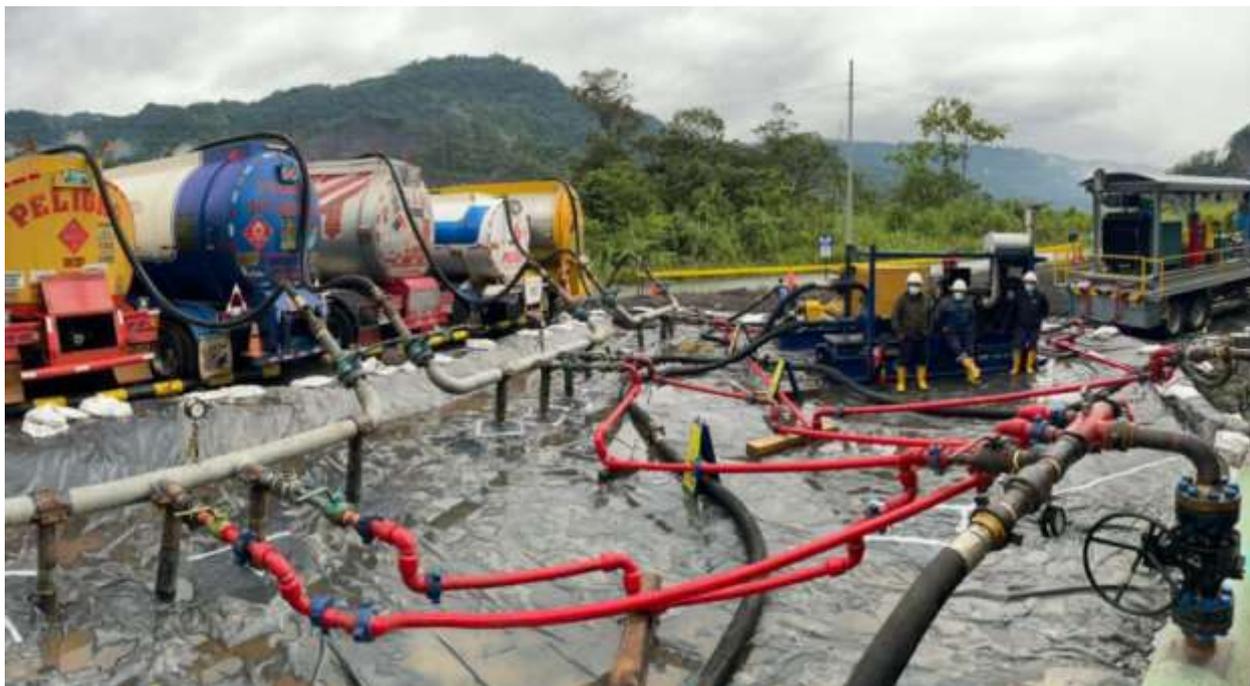
Figura 17 OCP Ecuador inició el drenaje de crudo y suspendió el bombeo, ante el avance de la erosión regresiva en la zona de Piedra Fina, en Napo.

Al afectar la erosión en el río Coca la infraestructura petrolera OCP suspende el bombeo de crudo como una medida preventiva frente a lo que acontece en el lugar. Se toma la decisión de enviar personal técnico y la máquina hasta el lugar para drenar el crudo y evitar daños mayores.

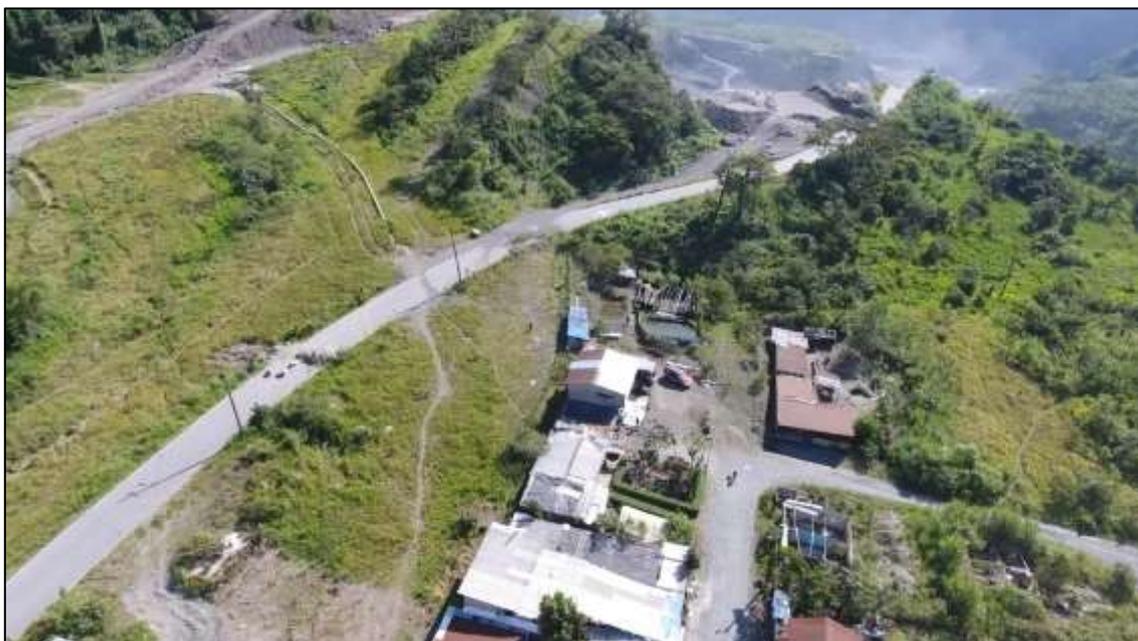
Figura 32 Vía E45

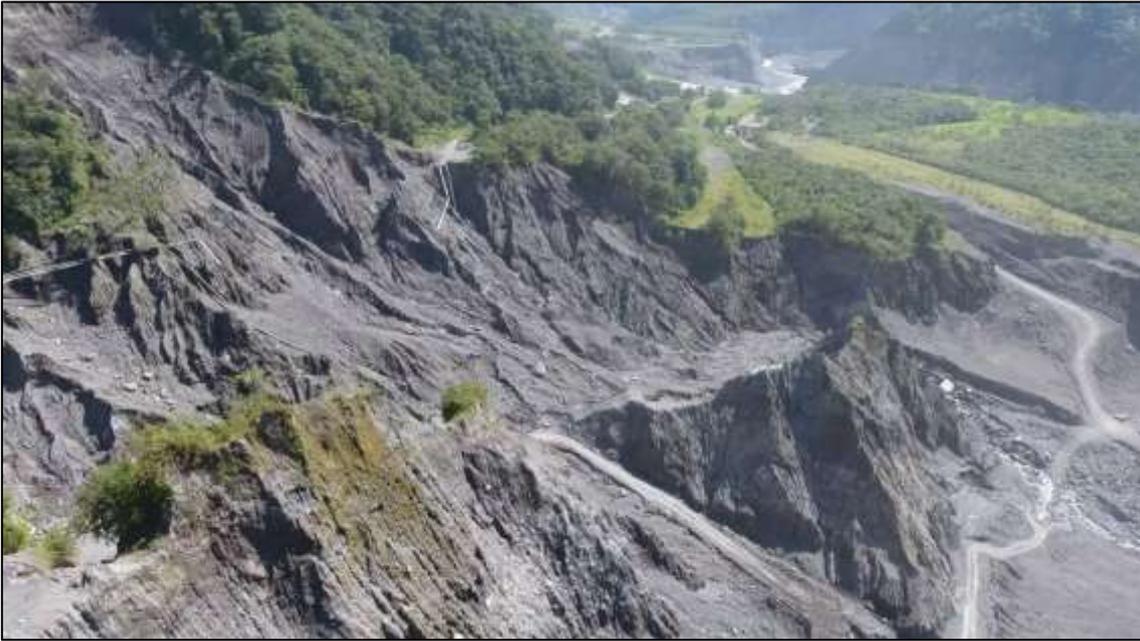
Figura 33 Demostración del socavamiento

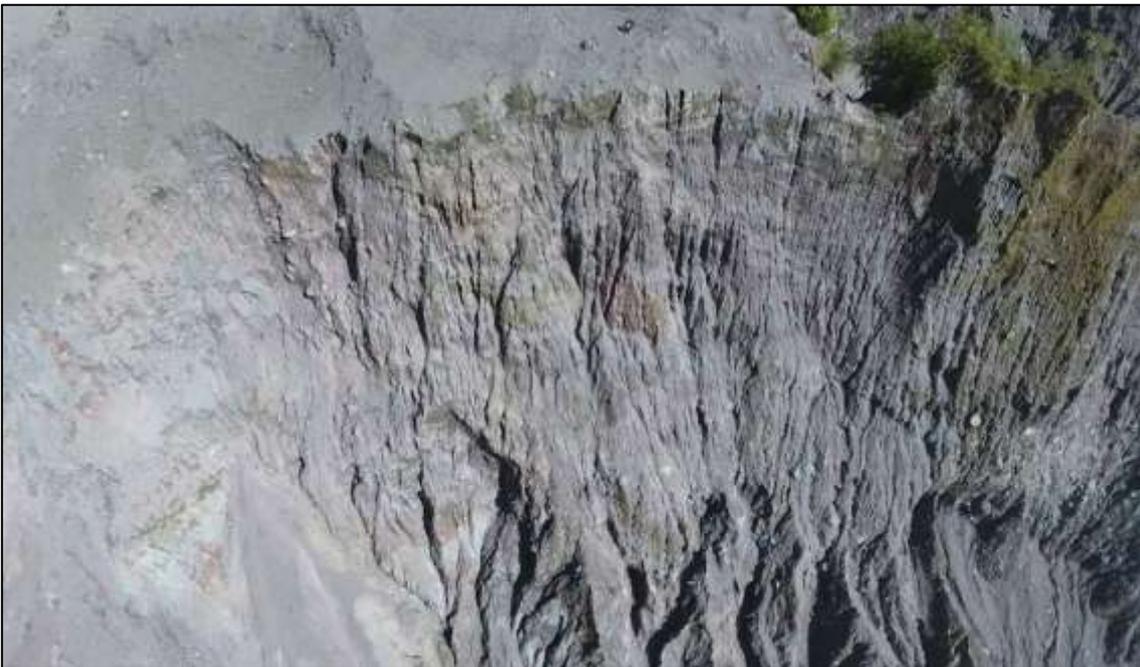
Figura 34 Observación áreas del socavamiento
