UNIVERSIDAD ESTATAL DE BOLIVAR

TRABAJO DE TITULACIÓN

TÍTULO DEL PROYECTO: EVALUACIÓN DE LA AMENAZA DE
DESLIZAMIENTOS Y ELEMENTOS EXPUESTOS EN LA UNIDAD
MORFOLÓGICA DE LA COLINA LOMA DE GUARANDA EN LA CIUDAD
DE GUARANDA. PERIODO MAYO - SEPTIEMBRE 2023.

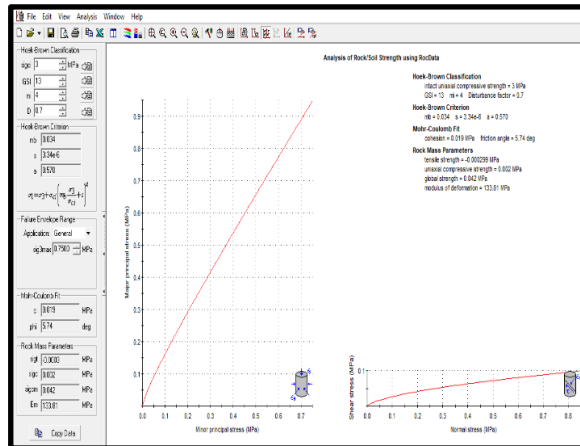
Software Rocdata

Se obtuvo los valores del factor Mohr-Coulomb, obteniendo: cohesión = 1,973 t/m² y el ángulo de fricción = 6°.

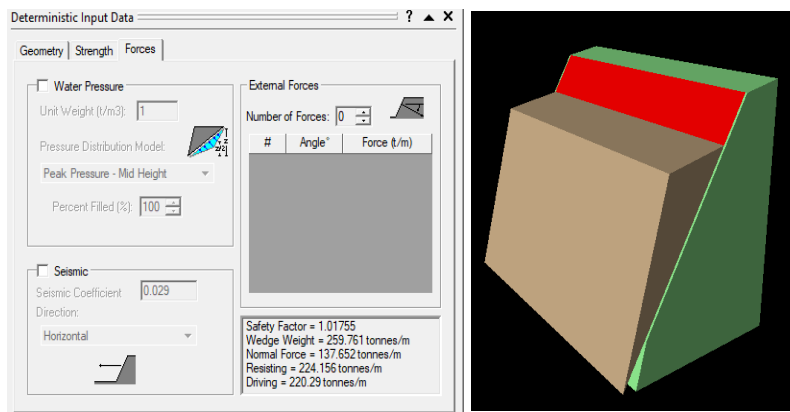
Software Rocplane sin sismo

Los datos obtenidos en el software Rocplane, determinó un factor de seguridad = 1,01755 que contrastado con lo determinado por Barrionuevo y Chillo (2022), este factor de estabilidad es < 1,50, Por lo tanto, la

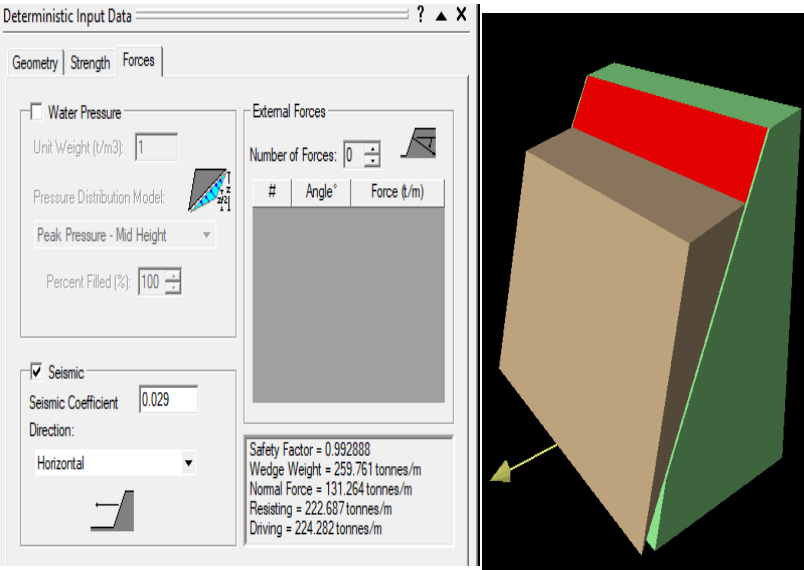
<p>estabilidad de talud no es aceptable.</p>	
<p>Software Rocplane</p> <p>Con sismo</p> <p>Los datos obtenidos en el software Rocplane, determinó un factor de seguridad = 0,992888 que contrastado con lo determinado por Barrionuevo y Chillo (2022), este factor de estabilidad es < 1,05, Por lo tanto, la estabilidad de talud no es aceptable.</p>

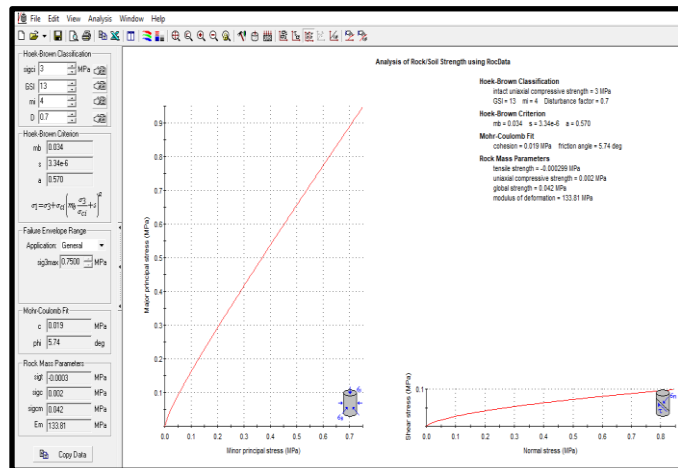
Software Rocdata

Se obtuvo los valores del factor Mohr-Coulomb, obteniendo: cohesión = 1,973 t/m² y el ángulo de fricción = 6°.

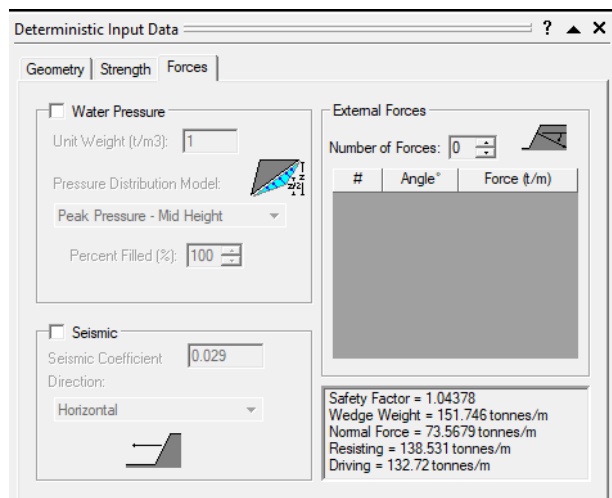
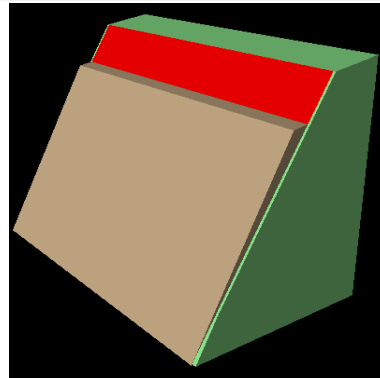
Software Rocplane sin sismo

Los datos obtenidos en el software Rocplane, determinó un $F_s = 1,04378$ que contrastado con lo determinado por Barrionuevo y Chillo (2022), este F_s es $< 1,50$, Por lo tanto, la estabilidad de talud no es aceptable, lo que provocaría un desplazamiento.

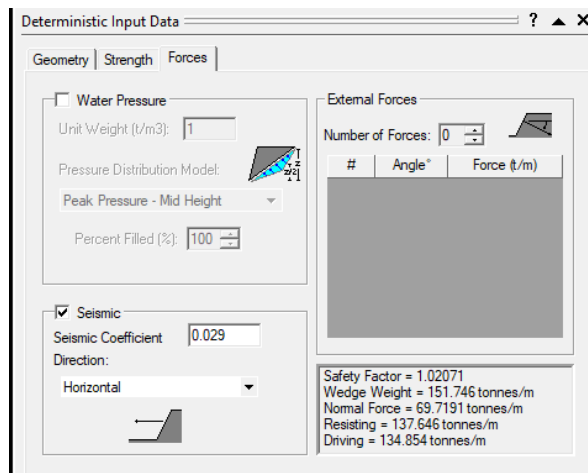
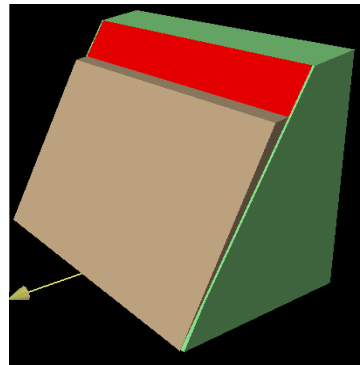
Software Rocplane con sismo

Los datos obtenidos en el software Rocplane, determinó un $F_s = 1,02071$ que contrastado con lo determinado por Barrionuevo y Chillo (2022), este F_s es $< 1,05$, Por lo tanto, la estabilidad de talud no es aceptable, lo que provocaría un desplazamiento.

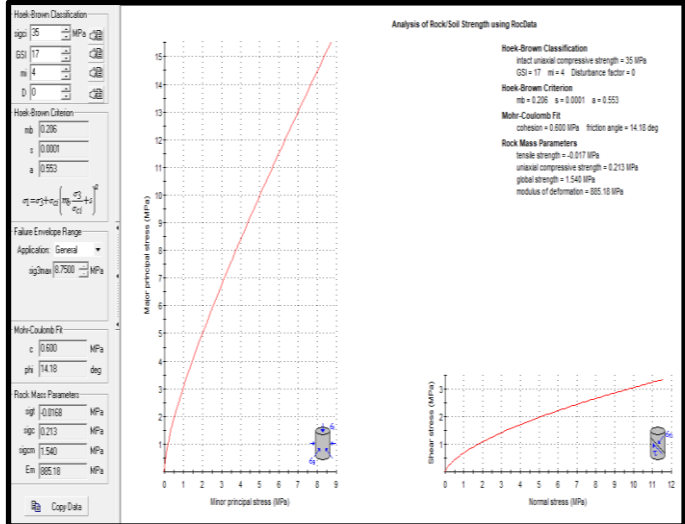
<p>Software Rocdata</p> <p>Mediante el software se obtuvo los valores del factor Mohr-Coulomb, obteniendo: cohesión = 61,18 t/m² y el ángulo de fricción = 14, 18°</p>

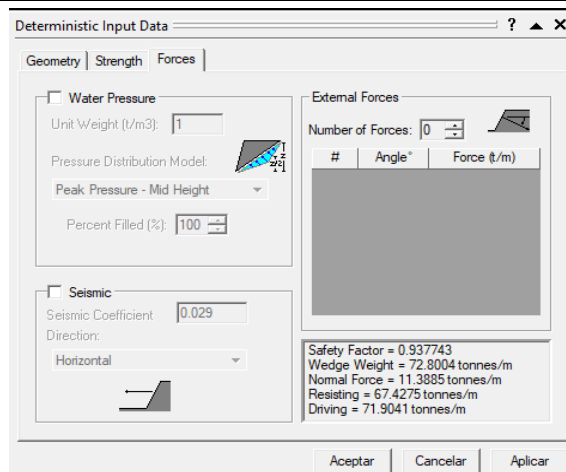
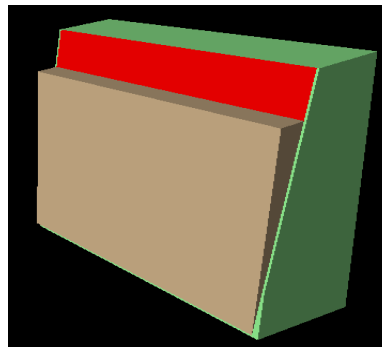
Sin sismo

Los datos obtenidos en el software Rocplane, determinó un $F_s = 0,937743$, que contrastado con lo determinado por Barrionuevo y Chillo (2022), este F_s es $< 1,50$, Por lo tanto, la estabilidad de talud no es aceptable, lo que provocaría un desplazamiento.

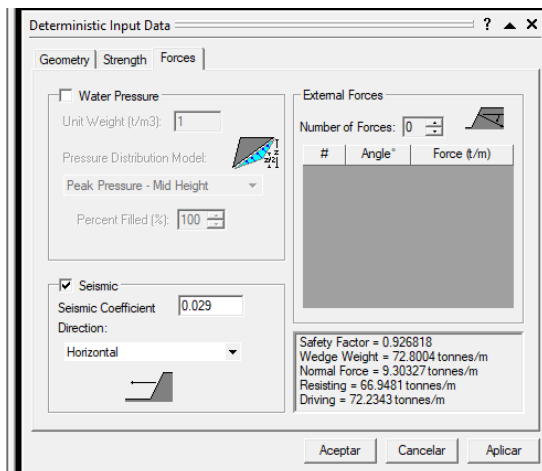
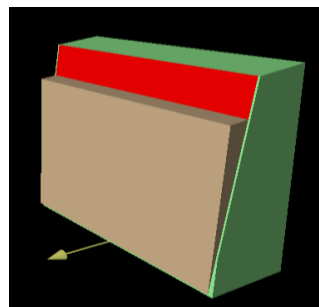
con sismo

Los datos obtenidos en el software Rocplane, determinó un $F_s = 0,926818$, que contrastado con lo determinado por Barrionuevo y Chillo (2022), este F_s es $< 1,05$, Por lo tanto, la estabilidad de talud no es aceptable, lo que provocaría un desplazamiento.

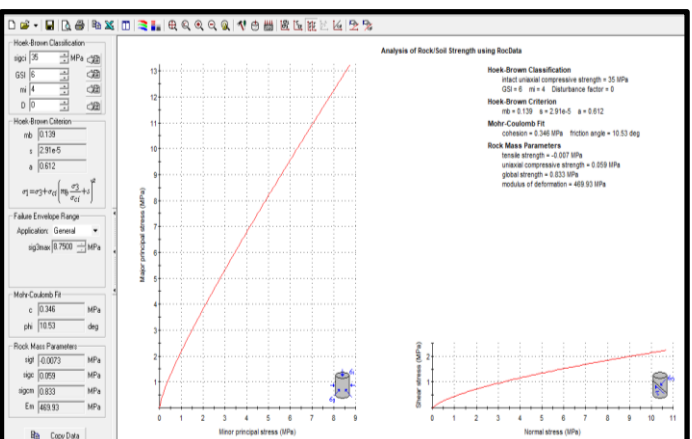
<p>Software Rocdata</p> <p>Mediante el software se obtuvo los valores del factor Mohr-Coulomb, obteniendo: cohesión = 35,8 t/m² y el ángulo de fricción = 10, 53°</p>

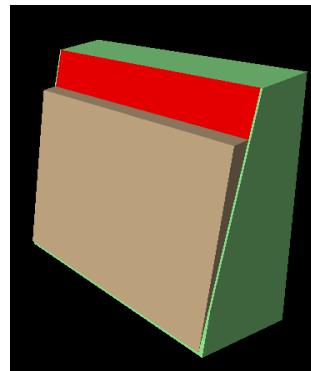
Sin sismo

Los datos obtenidos en el software Rocplane, determinó un $F_s = 1,17768$, que contrastado con lo determinado por Barrionuevo y Chillo (2022), este F_s es $> 1,50$, Por lo tanto, la estabilidad de talud es aceptable, lo que no provocaría un desplazamiento.

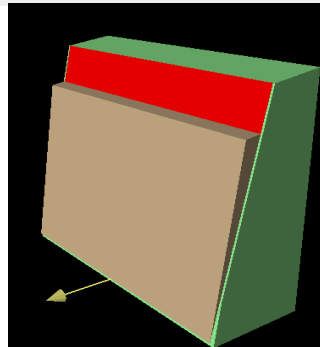
Con sismo

Los datos obtenidos en el software Rocplane, determinó un $F_s = 1,16384$, que contrastado con lo determinado por Barrionuevo y Chillo (2022), este F_s es $< 1,05$, Por lo tanto, la estabilidad de talud no es aceptable, lo que provocaría un desplazamiento.

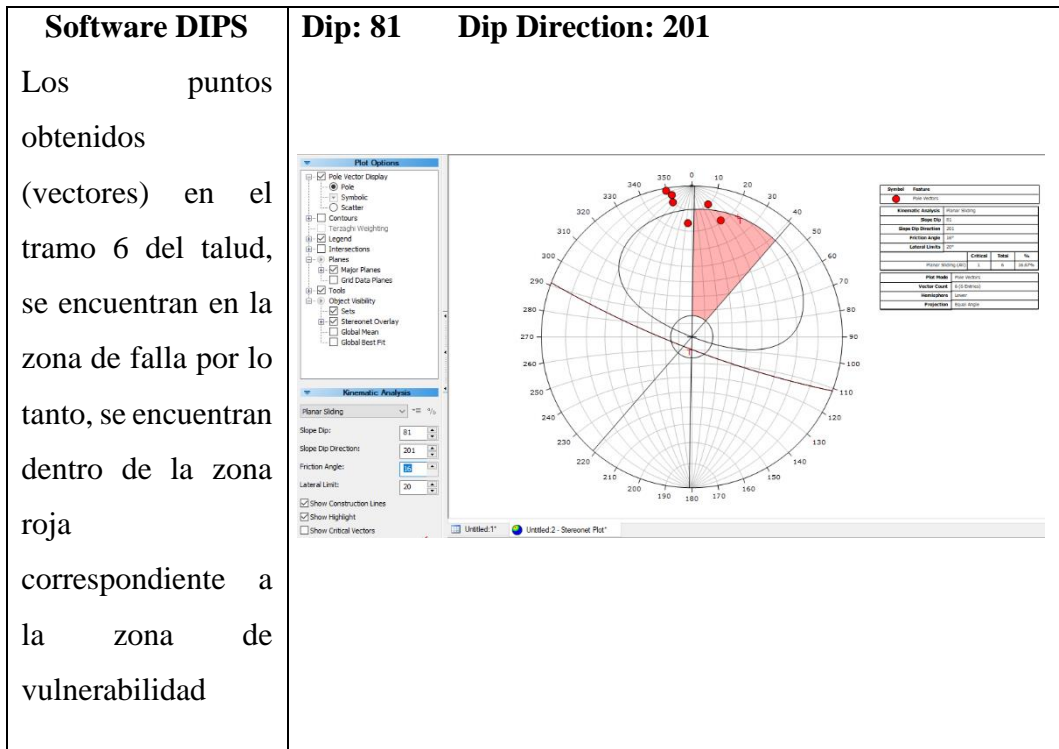
Tabla 5: Resultado del factor de seguridad del talud, tramo 6, de la colina Loma de Guaranda, con DIPS, Rocdata y Rocplane.

En la tabla 5, se da a conocer mediante el DIPS que el talud 2 se encuentra ubicado en una zona de falla. Al realizar el modelamiento con el software Rocdata y Rocplane se obtuvo el factor de seguridad de 1,18332 que al ser menor que 1,50 equivale a un talud inestable, además al realizar el cálculo con un escenario con sismo (0,029), el factor de seguridad nos da un valor de 1,1682 y es mayor a 1,05 por lo tanto el talud es aceptable.

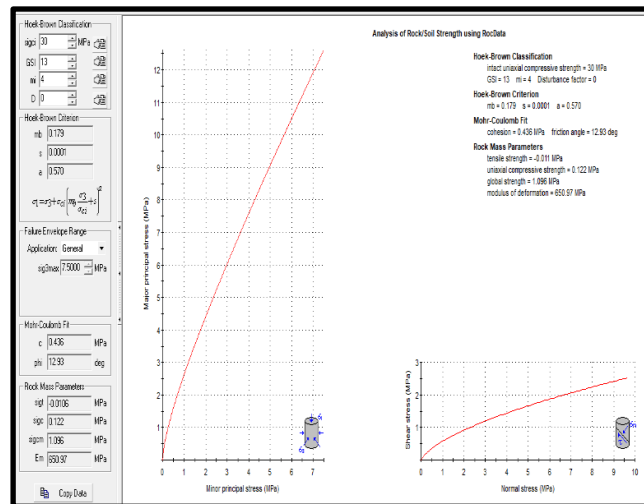
Software Rocdata

Mediante el software se obtuvo los valores del factor Mohr-Coulomb, obteniendo: cohesión = 44,46 t/m² y el ángulo de fricción = 12,93°

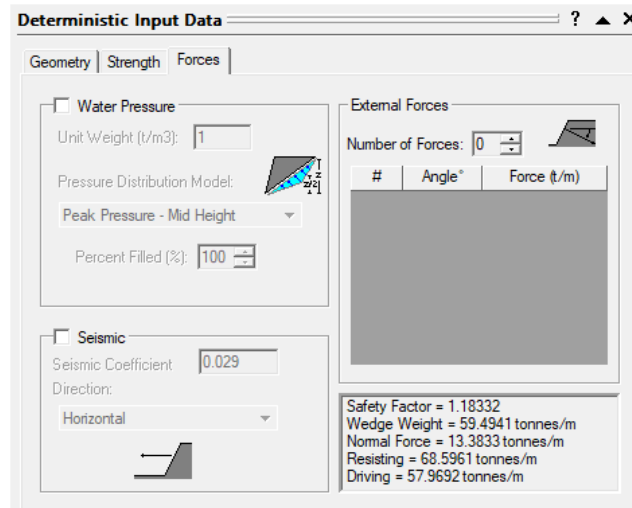
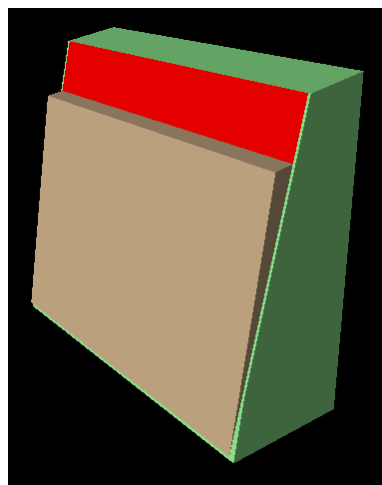
Sin sismo

Los datos obtenidos en el software Rocplane, determinó un $F_s = 1,18332$ que contrastado con lo determinado por Barrionuevo y Chillo (2022), este F_s es $< 1,50$, Por lo tanto, la estabilidad de talud no es aceptable, lo que provocaría un desplazamiento.

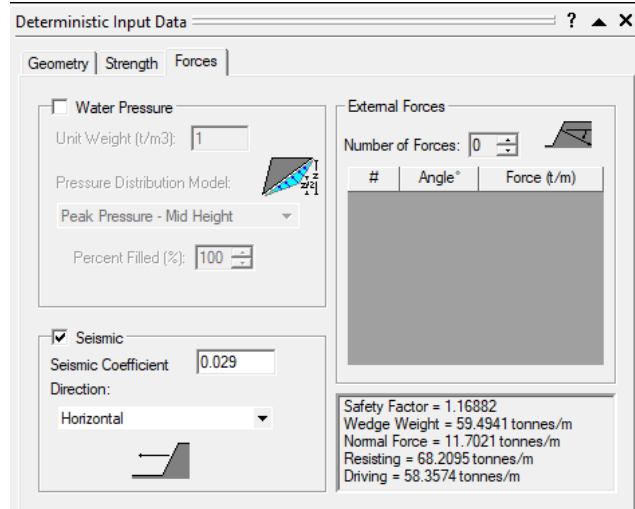
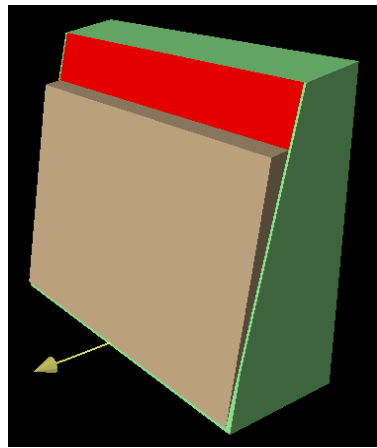
Con sismo

Los datos obtenidos en el software Rocplane, determinó un $F_s = 1,1682$, que contrastado con lo determinado por Barrionuevo y Chillo (2022), este F_s es $> 1,05$, Por lo tanto, la estabilidad de talud es aceptable, lo que no provocaría un desplazamiento.

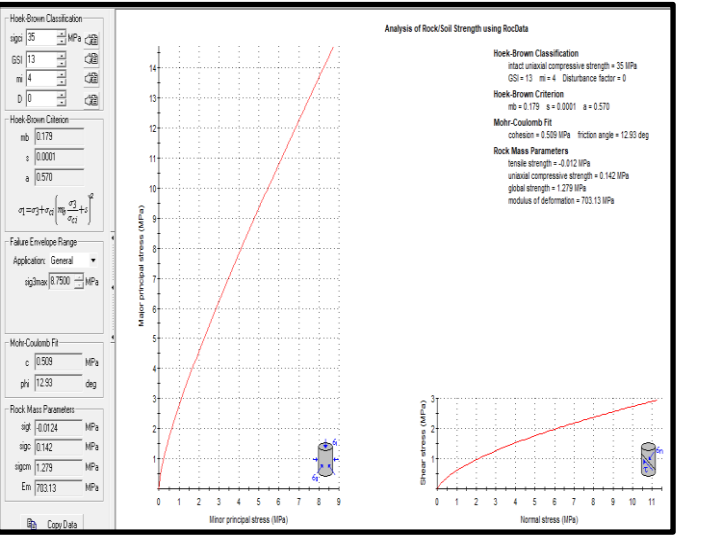
<p>Software Rocdata</p> <p>Mediante el software se obtuvo los valores del factor Mohr-Coulomb, obteniendo: cohesión = 51.9 t/m² y el ángulo de fricción = 12,93°.</p>

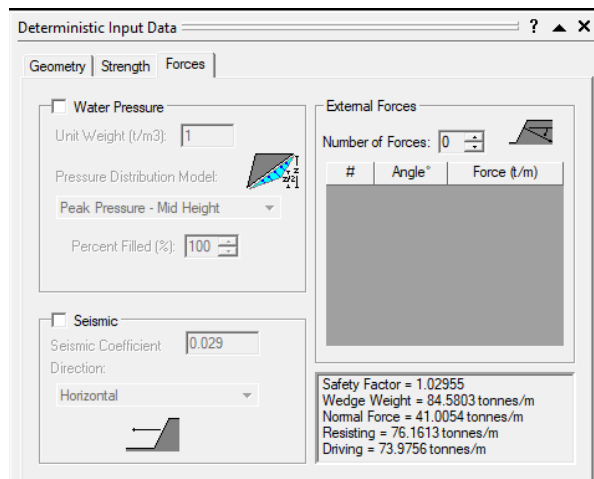
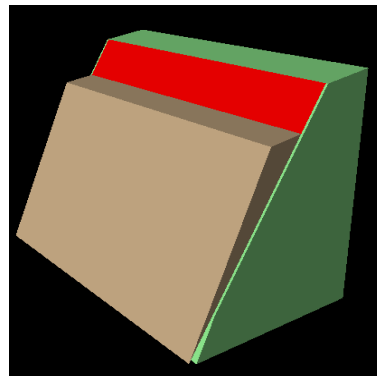
Sin Sismo

Los datos obtenidos en el software Rocplane, determinó un $F_s = 1,02955$ que contrastado con lo determinado por Barrionuevo y Chillo (2022), este F_s es $< 1,50$, Por lo tanto, la estabilidad de talud no es aceptable, lo que provocaría un desplazamiento.

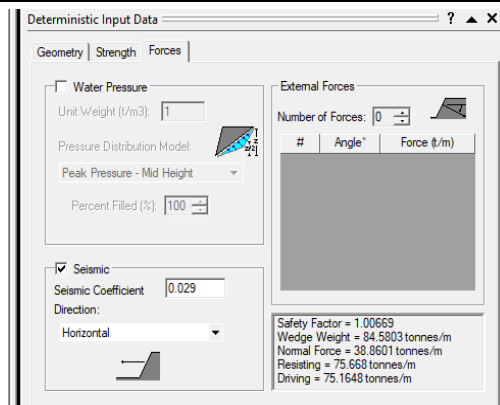
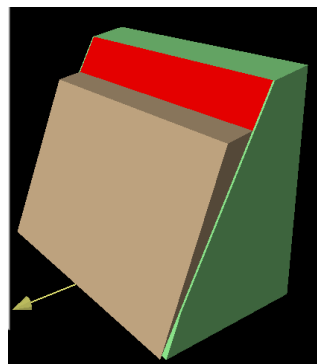
Con Sismo

Los datos obtenidos en el software Rocplane, determinó un $F_s = 1,00669$, que contrastado con lo determinado por Barrionuevo y Chillo (2022), este F_s es $< 1,05$, Por lo tanto, la estabilidad de talud no es aceptable.

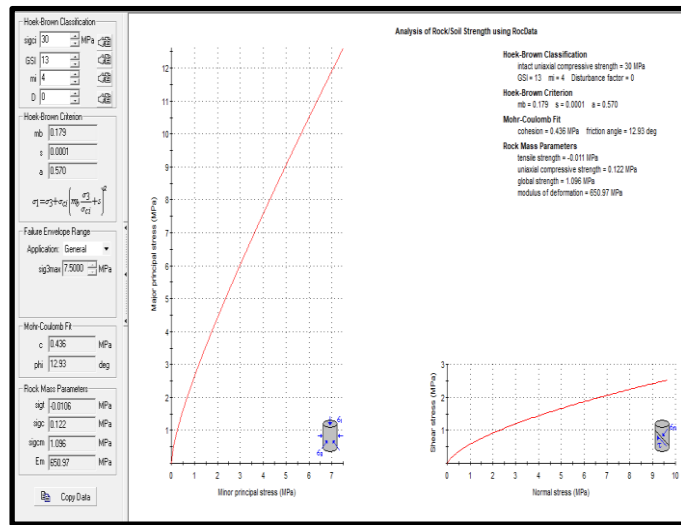
Software Rocdata

Mediante el software se obtuvo los valores del factor Mohr-Coulomb, obteniendo: cohesión = 44,46 t/m² y el ángulo de fricción = 12, 93°.

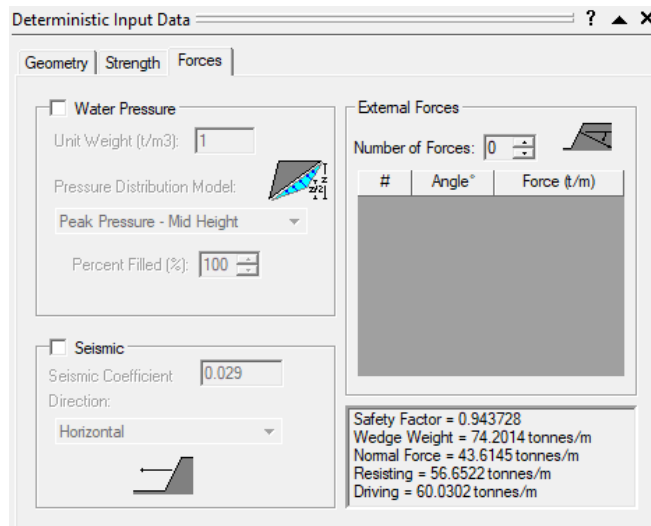
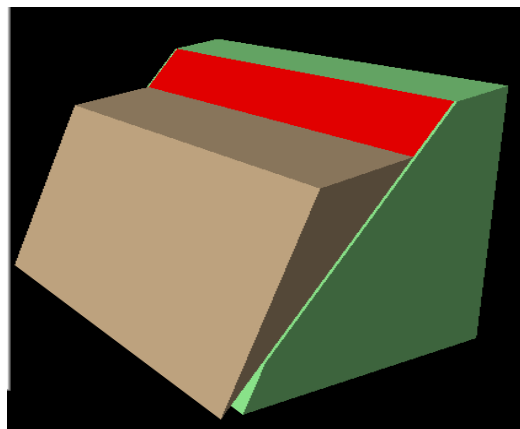
Sin Sismo

Los datos obtenidos en el software Rocplane, determinó un $F_s = 0,943728$ que contrastado con lo determinado por Barrionuevo y Chillo (2022), este $F_s < 1,50$, Por lo tanto, la estabilidad de talud no es aceptable, lo que provocaría un desplazamiento.

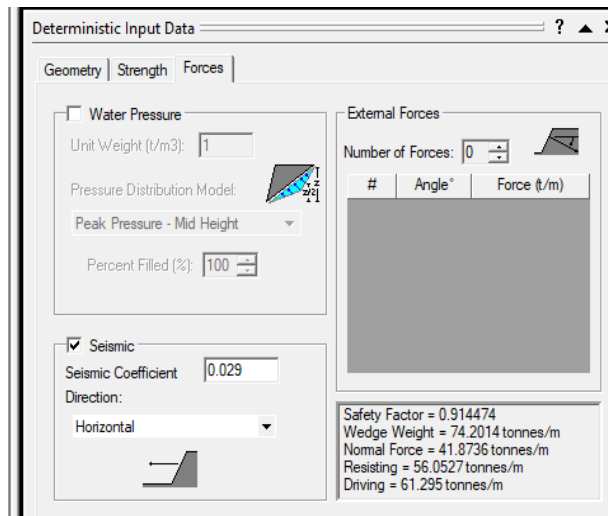
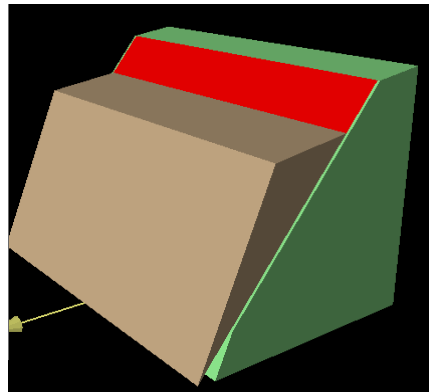
Con Sismo

Los datos obtenidos en el software Rocplane, determinó un $F_s = 0,914474$, que contrastado con lo determinado por Barrionuevo y Chillo (2022), este $F_s < 1,05$, Por lo tanto, la estabilidad de talud no es aceptable, lo que provocaría un desplazamiento.

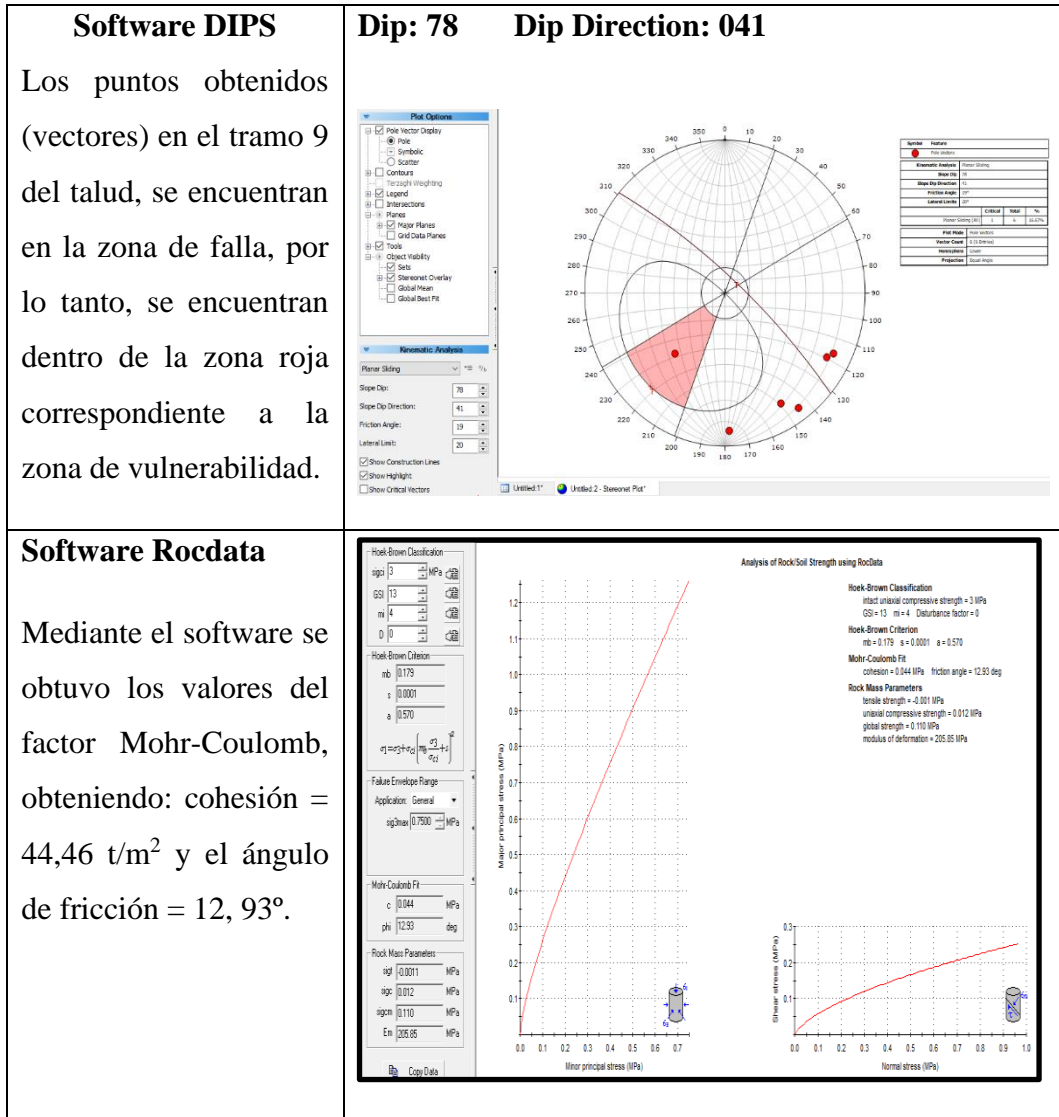
Tabla 8: Resultado del factor de seguridad del talud, tramo 9, de la colina Loma de Guaranda, con DIPS, Rocdata y Rocplane.

En la tabla 8, se da a conocer mediante el DIPS que el talud 2 se encuentra ubicado en una zona de falla. Al realizar el modelamiento con el software Rocdata y Rocplane se obtuvo el factor de seguridad de 1,03934 que al ser menor que 1,50 equivale a un talud inestable, además al realizar el cálculo con un escenario con sismo (0,029), el factor de seguridad nos da un valor de 1,0096 y es menor a 1,05 por lo tanto el talud es no aceptable.

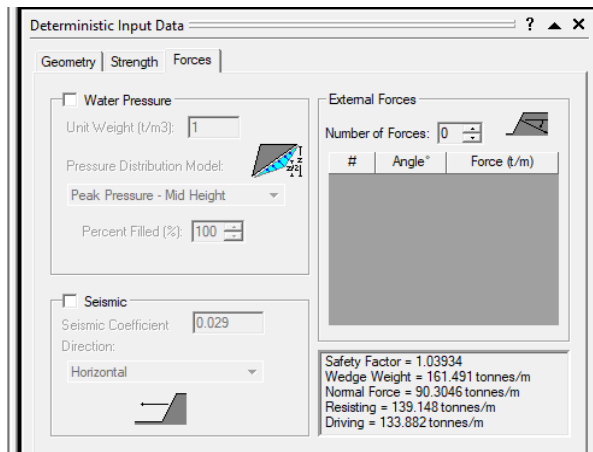
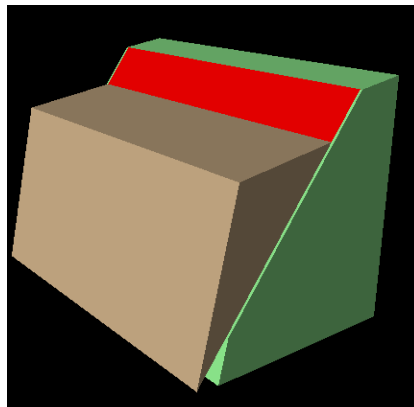
Los datos obtenidos en el software Rocplane, determinó un $F_s = 1,03934$ que contrastado con lo determinado por Barrionuevo y Chillo (2022), este $F_s < 1,50$, Por lo tanto, la estabilidad de talud no es aceptable, lo que provocaría un desplazamiento.

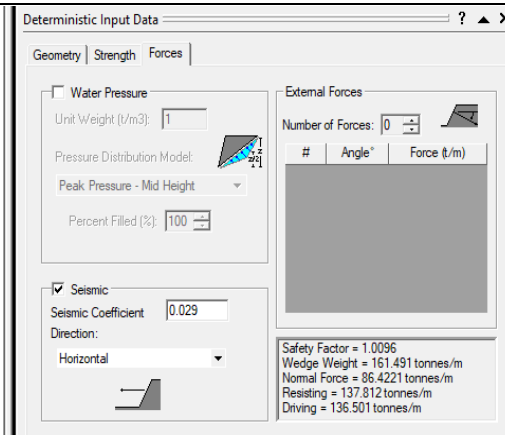
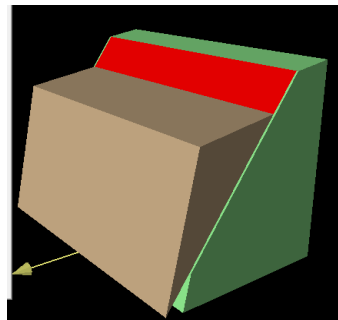
Los datos obtenidos en el software Rocplane, determinó un $F_s = 1,0096$, que contrastado con lo determinado por Barrionuevo y Chillo (2022), este $F_s < 1,05$, Por lo tanto, la estabilidad de talud no es aceptable.

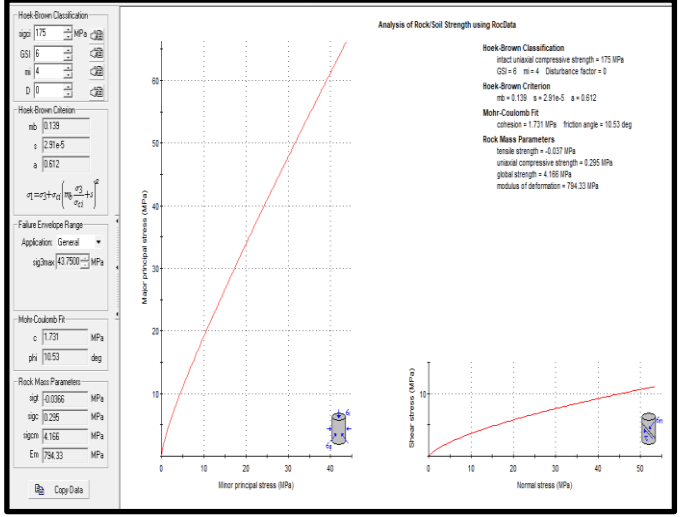
<p>Software Rocdata</p> <p>Mediante el software se obtuvo los valores del factor Mohr-Coulomb, obteniendo: cohesión = 176,5 t/m² y el ángulo de fricción = 10, 53°.</p>

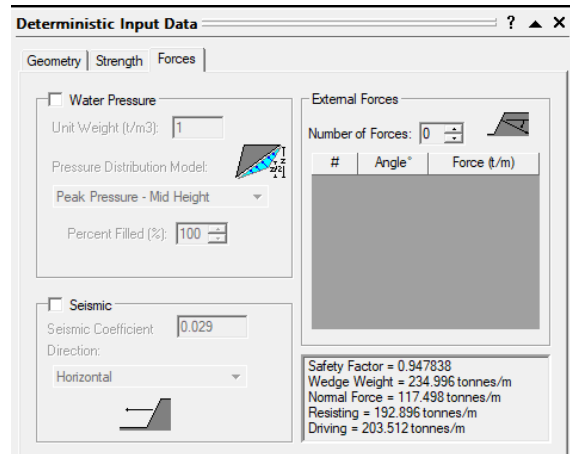
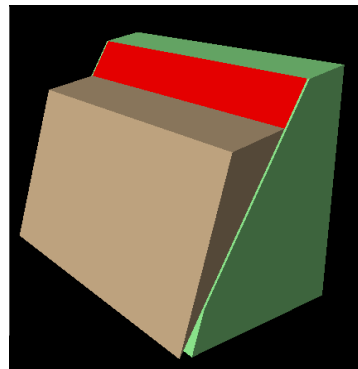
En la tabla 9, se da a conocer mediante el DIPS que el talud 2 se encuentra ubicado en una zona de falla. Al realizar el modelamiento con el software Rocdata y Rocplane se obtuvo el factor de seguridad de 0,947838 que al ser menor que 1,50 equivale a un talud inestable, además al realizar el cálculo con un escenario con sismo (0,029), el factor de seguridad nos da un valor de 0,921848 y es menor a 1,05 por lo tanto el talud es no aceptable.

Los datos obtenidos en el software Rocplane, determinó un $F_s = 0,947838$ que contrastado con lo determinado por Barrionuevo y Chillo (2022), este $F_s < 1,50$, Por lo tanto, la estabilidad de talud no es aceptable, lo que provocaría un desplazamiento.

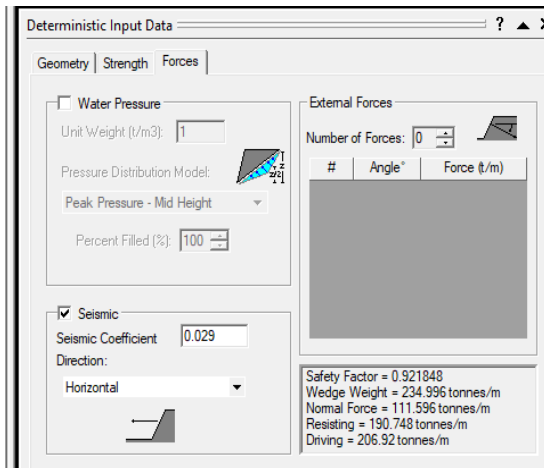
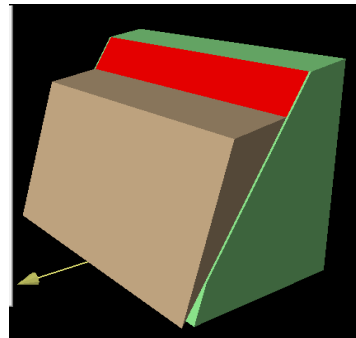
Los datos obtenidos en el software Rocplane, determinó un $F_s = 0,921848$, que contrastado con lo determinado por Barrionuevo y Chillo (2022), este factor de estabilidad es $F_s < 1,05$, Por lo tanto, la estabilidad de talud no es aceptable.

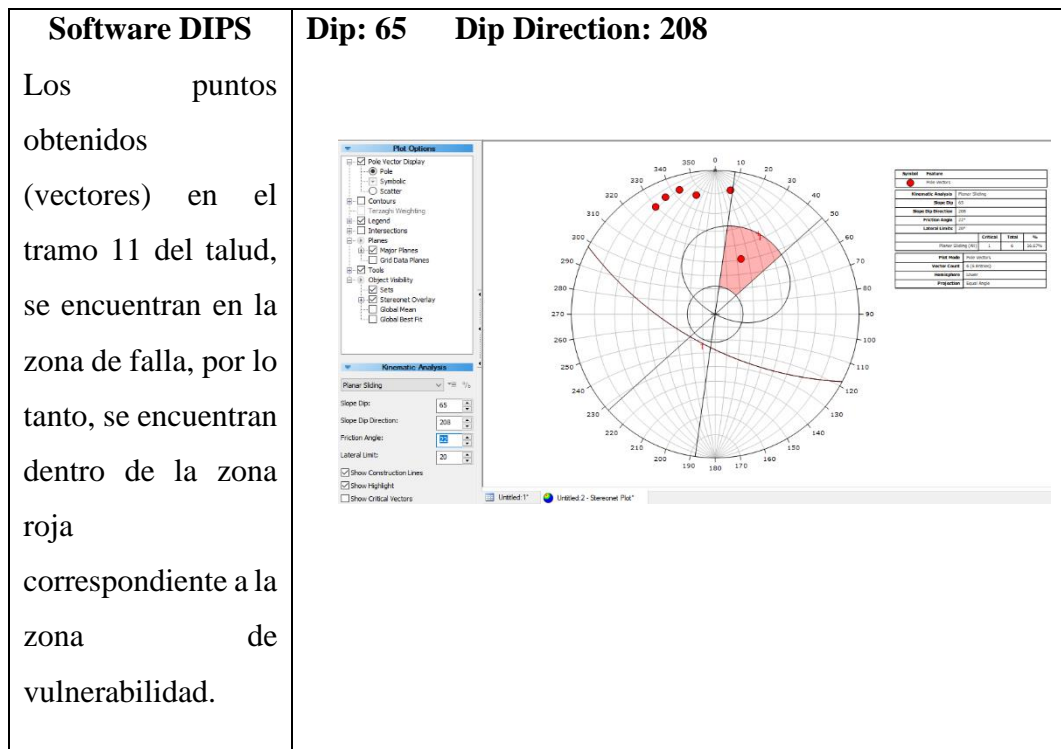
Tabla 10: Resultado del factor de seguridad del talud, tramo 11, de la colina Loma de Guaranda, con DIPS, Rocdata y Rocplane.

En la tabla 10, se da a conocer mediante el DIPS que el talud 2 se encuentra ubicado en una zona de falla. Al realizar el modelamiento con el software Rocdata y Rocplane se obtuvo el factor de seguridad de 1,00693 que al ser menor que 1,50 equivale a un talud inestable, además al realizar el cálculo con un escenario con sismo (0,029), el factor de seguridad nos da un valor de 0,9681 y es menor a 1,05 por lo tanto el talud es no aceptable.

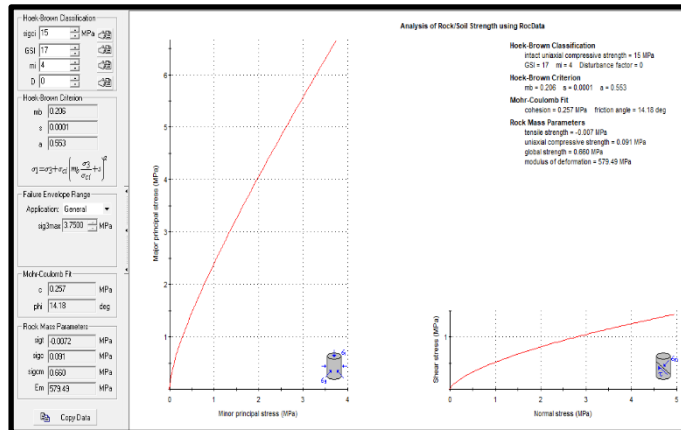
Mediante el software se obtuvo los valores del factor Mohr-Coulomb, obteniendo: cohesión = 26,21 t/m² y el ángulo de fricción = 14,18°.

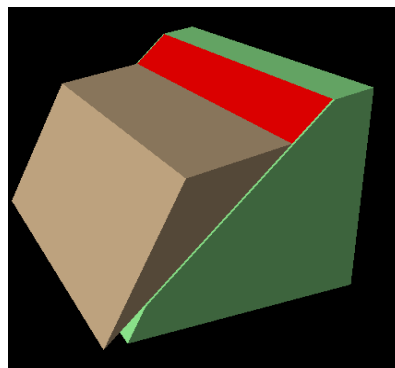
Los datos obtenidos en el software Rocplane, determinó un $F_s = 1,00693$ que contrastado con lo determinado por Barrionuevo y Chillo (2022), este $F_s < 1,50$, Por lo tanto, la estabilidad de talud no es aceptable, lo que provocaría un desplazamiento.

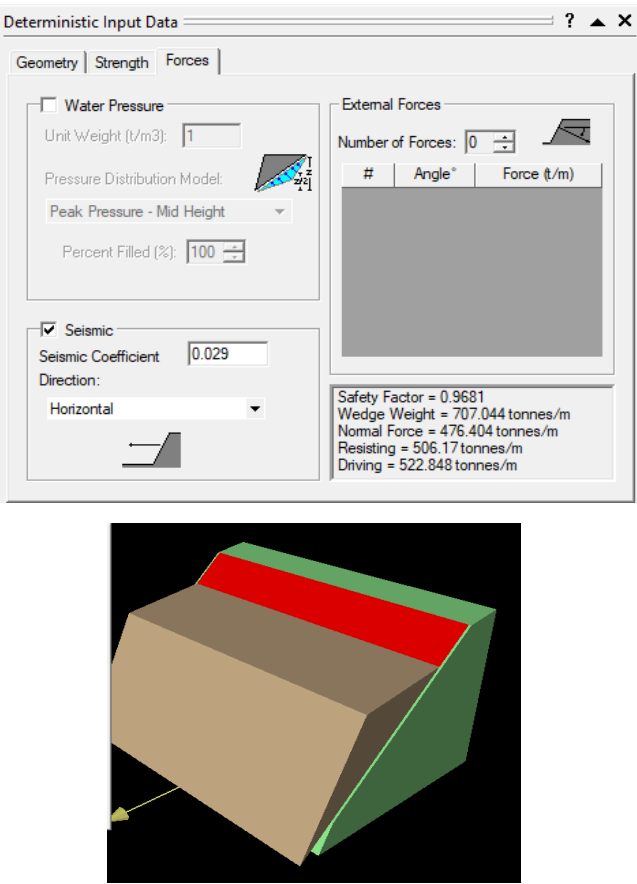
<p>Software Rocplane</p> <p>Con sismo</p> <p>Los datos obtenidos en el software Rocplane, determinó un $F_s = 0,9681$, que contrastado con lo determinado por Barrionuevo y Chillo (2022), este $F_s < 1,05$, Por lo tanto, la estabilidad de talud no es aceptable, lo que provocaría un desplazamiento.</p>

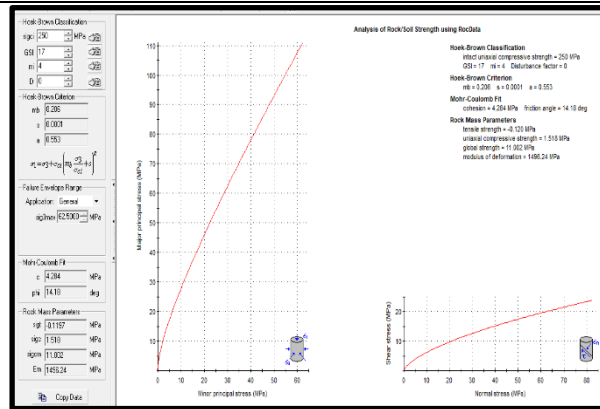
Mediante el software se obtuvo los valores del factor Mohr-Coulomb, obteniendo: cohesión = 436,8 t/m² y el ángulo de fricción = 14, 18°.

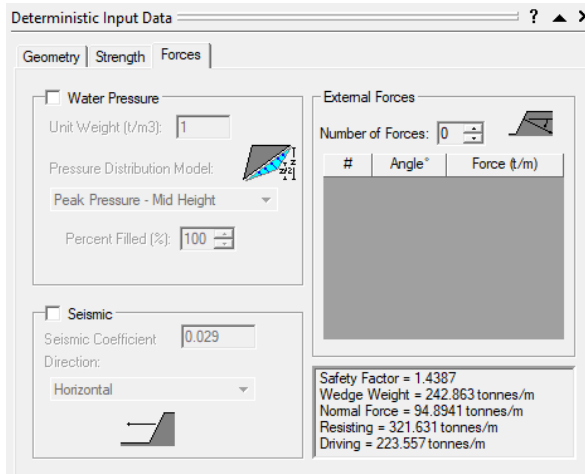
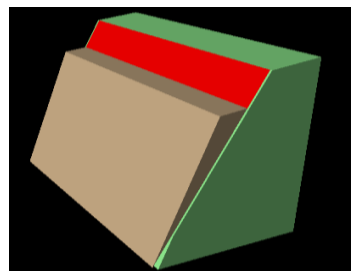
En la tabla 11, se da a conocer mediante el DIPS que el talud 2 se encuentra ubicado en una zona de falla. Al realizar el modelamiento con el software Rocdata y Rocplane se obtuvo el factor de seguridad de 1,4387 que al ser menor que 1,50 equivale a un talud inestable, además al realizar el cálculo con un escenario con sismo (0,029), el factor de seguridad nos da un valor de 1,04146 y es menor a 1,05 por lo tanto el talud es no aceptable.

Los datos obtenidos en el software Rocplane, determinó un Fs = 1,4387 que contrastado con lo determinado por Barrionuevo y Chillo (2022), este Fs > 1,50, Por lo tanto, es aceptable.

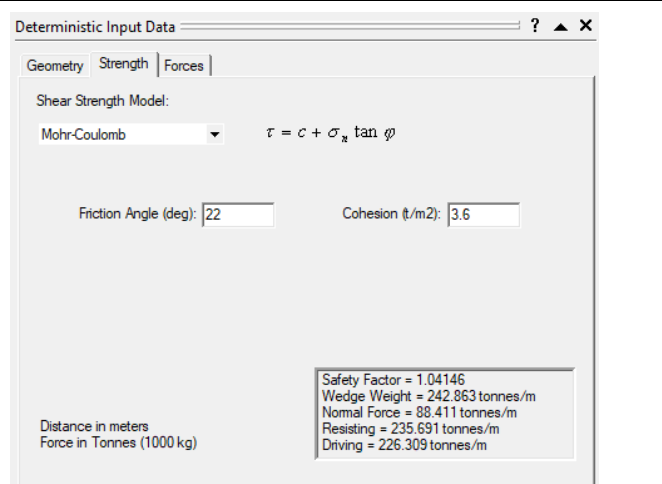
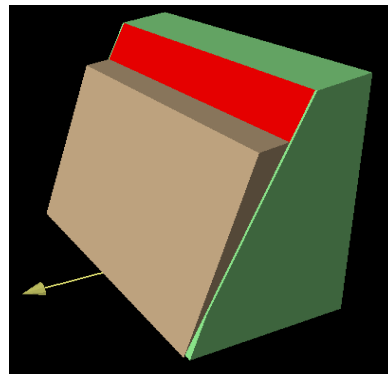
Los datos obtenidos en el software Rocplane, determinó un $F_s = 1,04146$, que contrastado con lo determinado por Barrionuevo y Chillo (2022), este $F_s < 1,05$, Por lo tanto, la estabilidad de talud no es aceptable, lo que provocaría un desplazamiento.

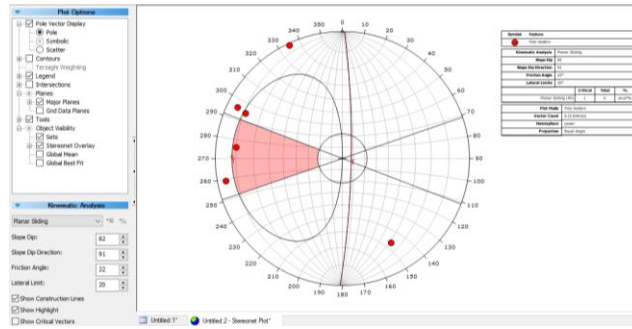
Los puntos obtenidos (vectores) en el tramo 13 del talud, se encuentran en la zona de falla, por lo tanto, se encuentran dentro de la zona roja correspondiente a la zona de vulnerabilidad.

Dip: 82 Dip Direction: 91

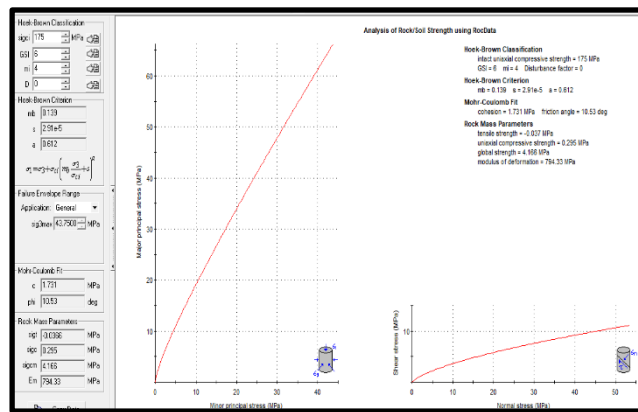
Mediante el software se obtuvo los valores del factor Mohr-Coulomb, obteniendo: cohesión = 176,5 t/m² y el ángulo de fricción = 10,53°.

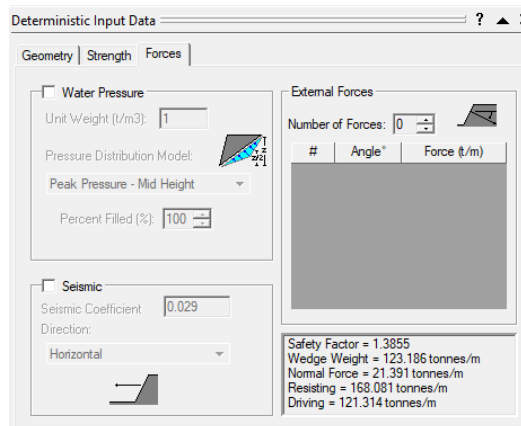
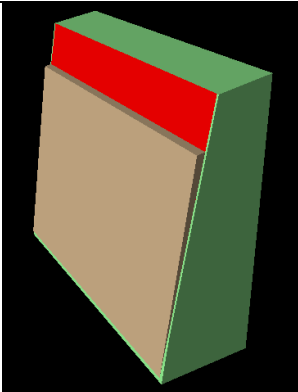
En la tabla 12, se da a conocer mediante el DIPS que el talud 2 se encuentra ubicado en una zona de falla. Al realizar el modelamiento con el software Rocdata y Rocplane se obtuvo el factor de seguridad de 1,3855 que al ser menor que 1,50 equivale a un talud inestable, además al realizar el cálculo con un escenario con sismo (0,029), el factor de seguridad nos da un valor de 1,01475 y es menor a 1,05 por lo tanto el talud es no aceptable.

Los datos obtenidos en el software Rocplane, determinó un $F_s = 1,3855$ que contrastado con lo determinado por Barrionuevo y Chillo (2022), este $F_s < 1,50$, Por lo tanto, la

<p>estabilidad de talud no es aceptable, lo que provocaría un desplazamiento.</p>

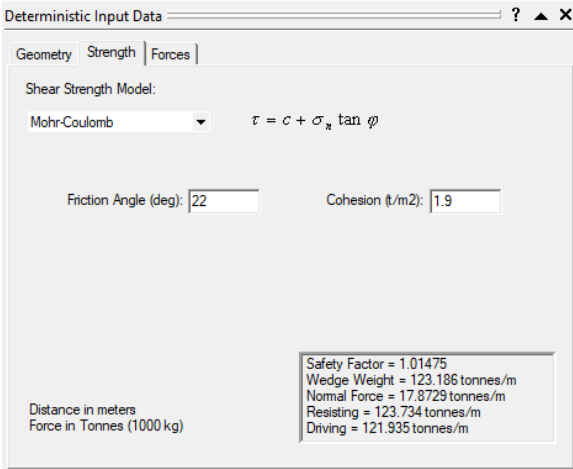
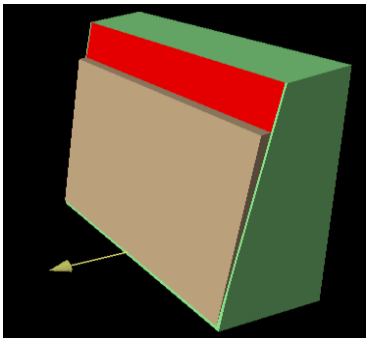
<p>Software Rocplane</p> <p>Con sismo</p> <p>Los datos obtenidos en el software Rocplane, determinó un $F_s = 1,01475$, que contrastado con lo determinado por Barrionuevo y Chillo (2022), este $F_s < 1,05$, Por lo tanto, la estabilidad de talud no es aceptable, lo que provocaría un desplazamiento.</p>

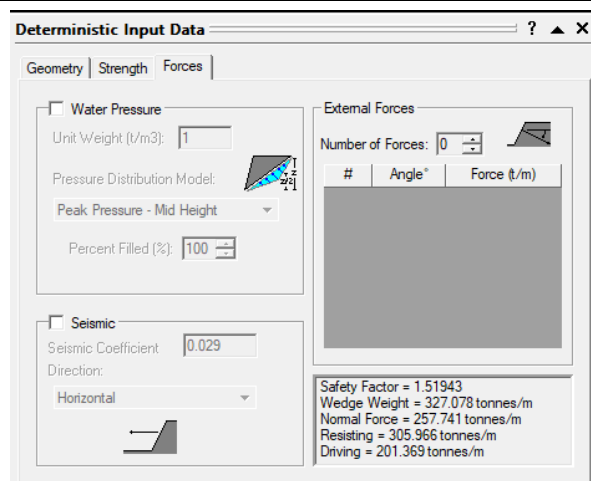
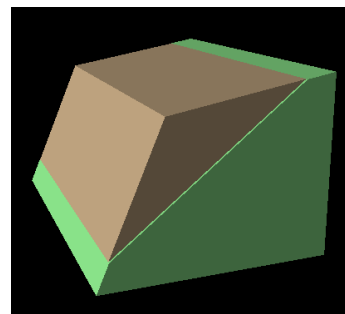
En la tabla 13, se da a conocer mediante el DIPS que el talud 2 se encuentra ubicado en una zona de falla. Al realizar el modelamiento con el software Rocdata y Rocplane se obtuvo el factor de seguridad con sismo es de 1,51943 que al ser mayor que 1,50 equivale a un talud estable, además al realizar el cálculo con un escenario con sismo (0,029), el factor de seguridad sin sismo nos da un valor de 1,08205 y es mayor a 1,05 por lo tanto el talud es aceptable.

un $F_s = 1,51943$ que contrastado con lo determinado por Barrionuevo y Chillo (2022), este $F_s > 1,05$, Por lo tanto, la estabilidad de talud es aceptable, lo que no provocaría un desplazamiento.

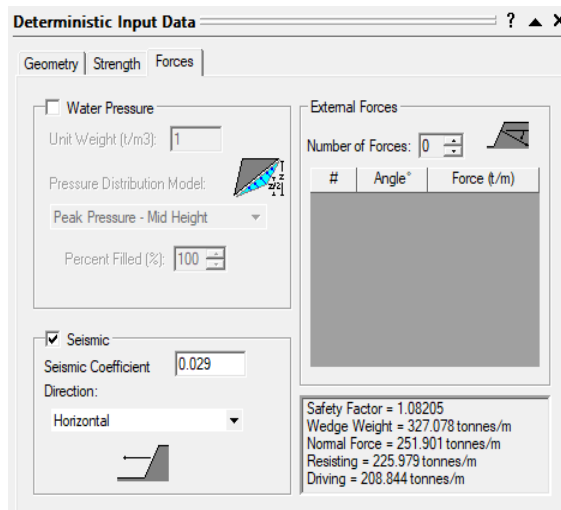
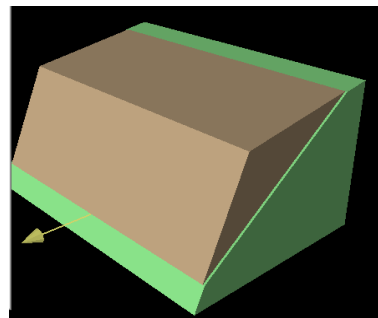
Los datos obtenidos en el software Rocplane, determinó un $F_s = 1,08205$, que contrastado con lo determinado por Barrionuevo y Chillo (2022), este $F_s > 1,05$, Por lo tanto, la estabilidad de talud es aceptable, lo que no provocaría un desplazamiento.

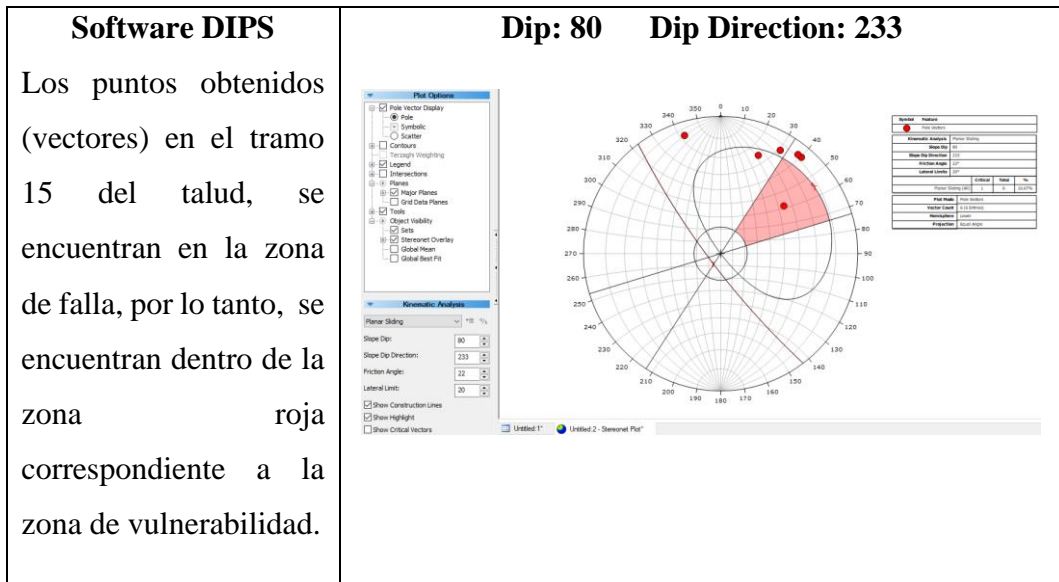
Tabla 14: Resultado del factor de seguridad del talud, tramo 15, de la colina Loma de Guaranda, con DIPS, Rocdata y Rocplane.

En la tabla 14, se da a conocer mediante el DIPS que el talud 2 se encuentra ubicado en una zona de falla. Al realizar el modelamiento con el software Rocdata y Rocplane se obtuvo el factor de seguridad con sismo de 1,10122 que al ser menor que 1,50 equivale a un talud inestable, además al realizar el cálculo con un escenario con sismo (0,029), el factor de seguridad sin sismo nos da un valor de 0,933874 y es menor a 1,05 por lo tanto el talud es no aceptable.

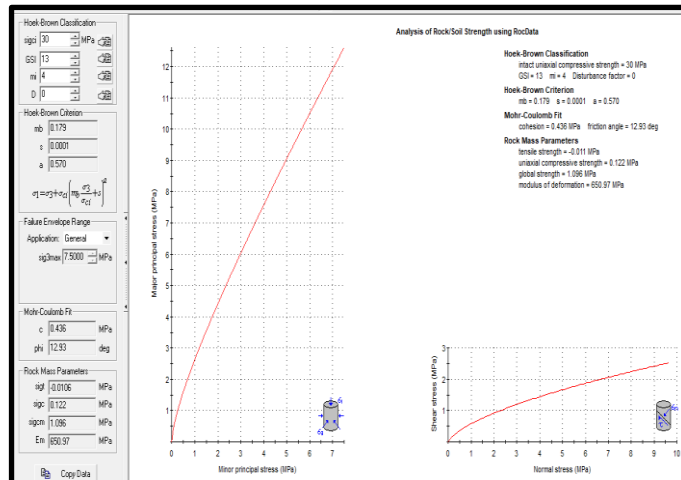
Mediante el software se obtuvo los valores del factor Mohr-Coulomb, obteniendo: cohesión = 0,436 t/m² y el ángulo de fricción = 12, 93°.

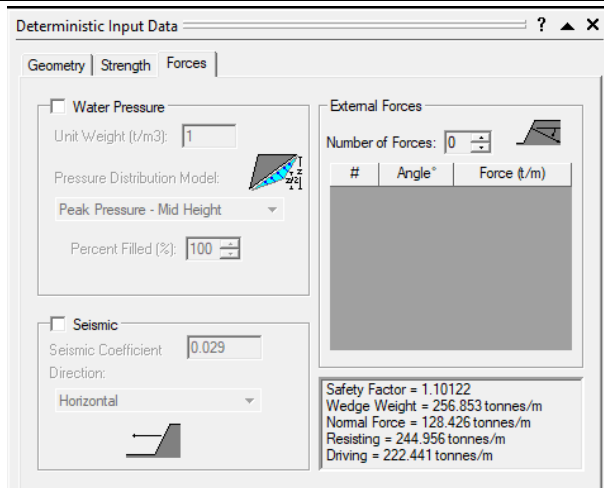
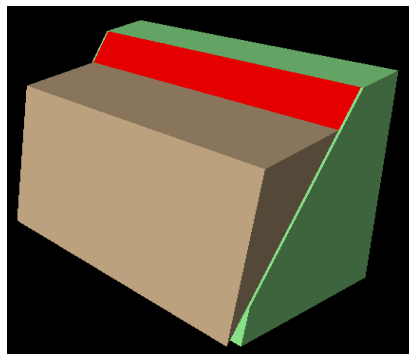
Los datos obtenidos en el software Rocplane, determinó un $F_s = 1,10122$ que contrastado con lo determinado por Barrionuevo y Chillo (2022), este $F_s > 1,50$, Por lo tanto, la estabilidad de talud es no aceptable, lo que provocaría un desplazamiento.

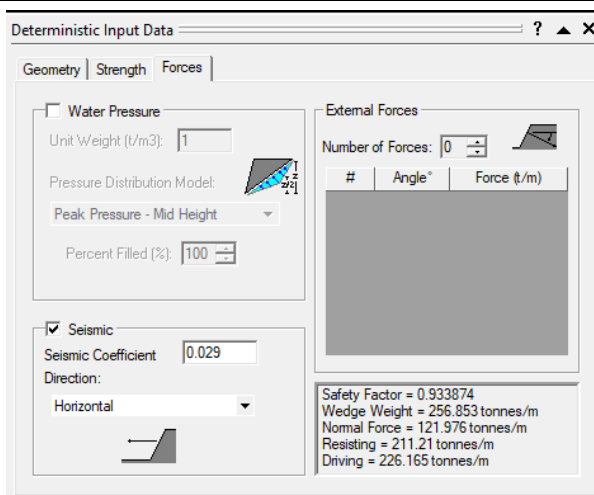
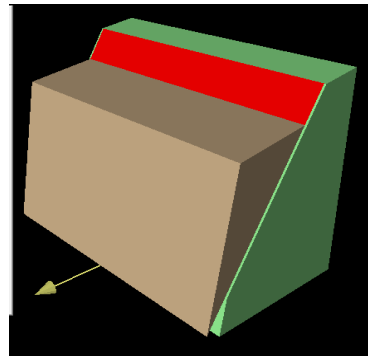
Los datos obtenidos en el software Rocplane, determinó un $F_s = 0,933874$, que contrastado con lo determinado por Barrionuevo y Chillo (2022), este $F_s < 1,05$, Por lo tanto, la estabilidad de talud no es aceptable, lo que provocaría un desplazamiento.

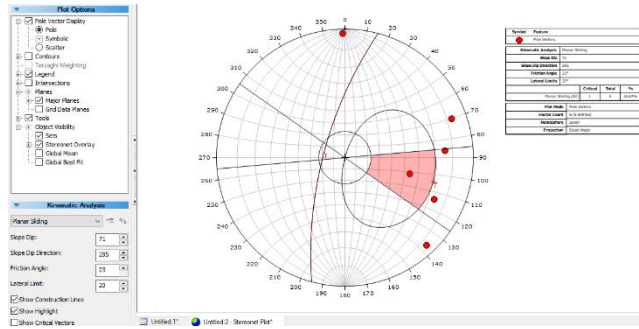
Los puntos obtenidos (vectores) en el tramo 16 del talud, se encuentran en la zona de falla, por lo tanto, se encuentran dentro de la zona roja correspondiente a la zona de vulnerabilidad.

Dip: 71 Dip Direction: 285

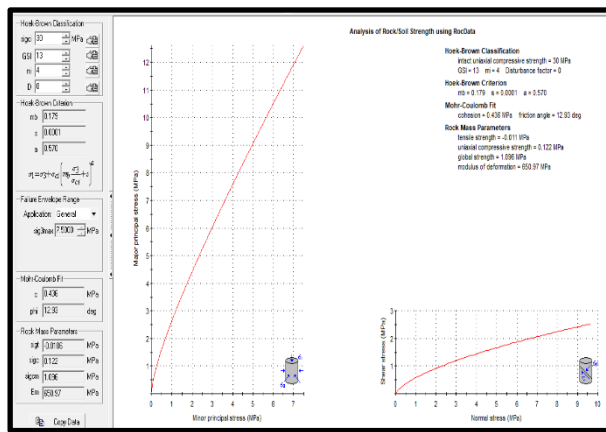
Mediante el software se obtuvo los valores del factor Mohr-Coulomb, obteniendo: cohesión = 44,46 t/m² y el ángulo de fricción = 1,96°.
