UNIVERSIDAD ESTATAL DE BOLIVAR

TRABAJO DE TITULACIÓN

TÍTULO DEL PROYECTO: EVALUACIÓN DE LA AMENAZA DE
DESLIZAMIENTOS Y ELEMENTOS EXPUESTOS EN LA UNIDAD
MORFOLÓGICA DE LA COLINA LOMA DE GUARANDA EN LA CIUDAD
DE GUARANDA. PERIODO MAYO - SEPTIEMBRE 2023.

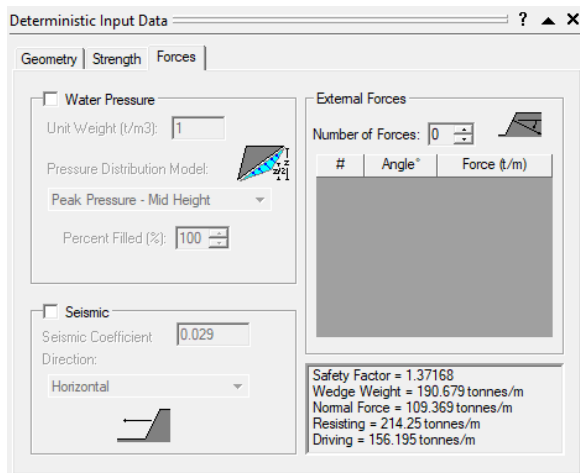
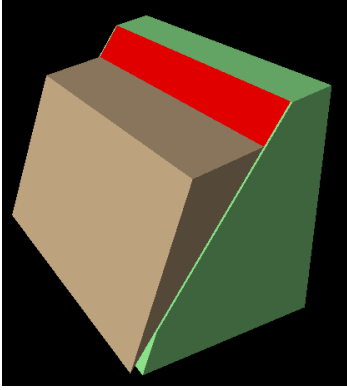
En la tabla 15, se da a conocer mediante el DIPS que el talud 2 se encuentra ubicado en una zona de falla. Al realizar el modelamiento con el software Rocdata y Rocplane se obtuvo el factor de seguridad de 1,37168 que al ser menor que 1,50 equivale a un talud inestable, además al realizar el cálculo con un escenario con sismo (0,029), el factor de seguridad nos da un valor de 1,02508 y es menor a 1,05 por lo tanto el talud es no aceptable.

Los datos obtenidos en el software Rocplane, determinó un $F_s = 1,37168$ que contrastado con lo determinado por Barrionuevo y Chillo (2022), este $F_s < 1,50$, Por lo tanto, la estabilidad de talud no

<p>es aceptable, lo que provocaría un desplazamiento.</p>

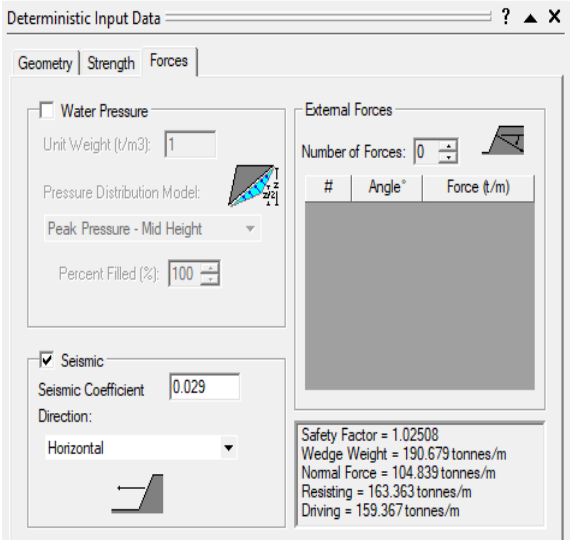
<p>Software Rocplane</p> <p>Con Sismo</p> <p>Los datos obtenidos en el software Rocplane, determinó un $F_s = 1,02508$, que contrastado con lo determinado por Barrionuevo y Chillo (2022), este $F_s < 1,05$, Por lo tanto, la estabilidad de talud no es aceptable, lo que provocaría un desplazamiento.</p>

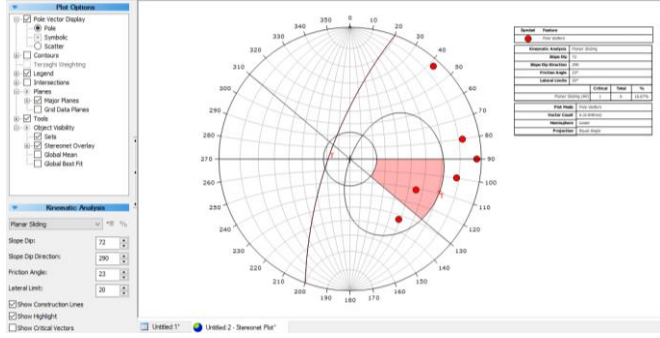
Tabla 16: Resultado del factor de seguridad del talud, tramo 17, de la colina Loma de Guaranda, con DIPS, Rocdata y Rocplane.

En la tabla 16, se da a conocer mediante el DIPS que el talud 2 se encuentra ubicado en una zona de falla. Al realizar el modelamiento con el software Rocdata y Rocplane se obtuvo el factor de seguridad de 1,03059 que al ser menor que 1,50 equivale a un talud inestable, además al realizar el cálculo con un escenario con

<p>Software DIPS</p> <p>Los puntos obtenidos (vectores) en el tramo 17 del talud, se encuentran en la zona de falla, por lo tanto, se encuentran dentro de la zona roja correspondiente a la zona de vulnerabilidad.</p>	<p style="text-align: center;">Dip: 72 Dip Direction: 290</p>

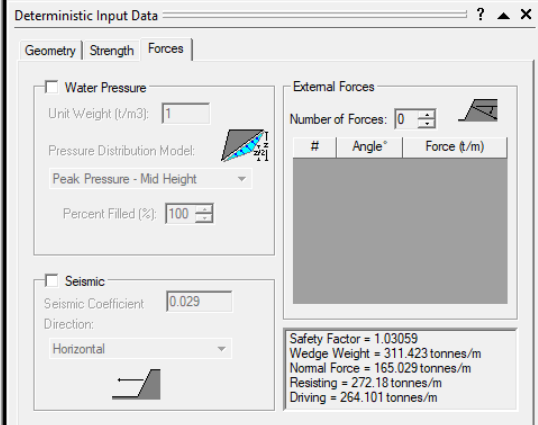
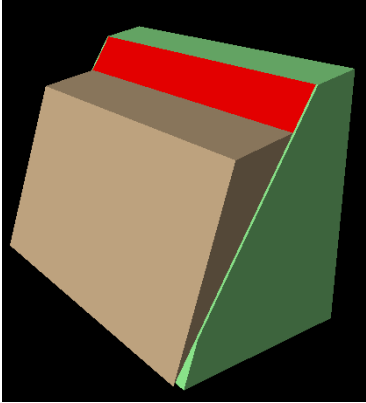
<p>Software Rocplane</p> <p>Sin sismo</p> <p>Los datos obtenidos en el software Rocplane, determinó un $F_s = 1,03059$ que contrastado con lo</p>

<p>determinado por Barrionuevo y Chillo (2022), este $F_s < 1,50$, Por lo tanto, la estabilidad de talud no es aceptable, lo que provocaría un desplazamiento.</p>

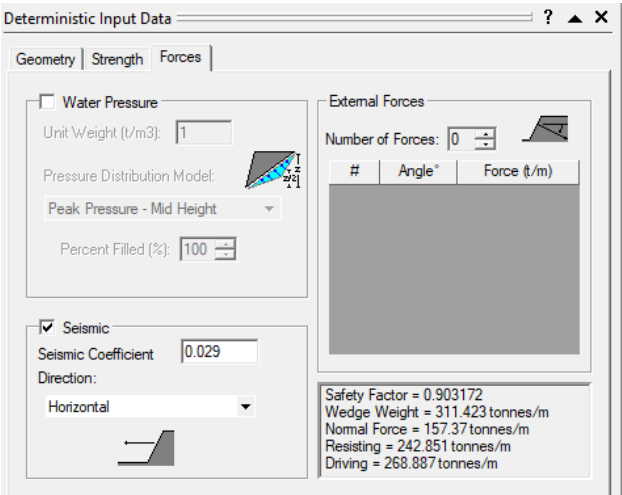
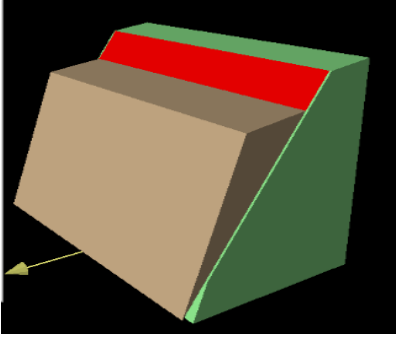
<p>Software Rocplane</p> <p>Con sismo</p> <p>Los datos obtenidos en el software Rocplane, determinó un $F_s = 0,903172$, que contrastado con lo determinado por Barrionuevo y Chillo (2022), este $F_s < 1,05$, Por lo tanto, la estabilidad de talud no es aceptable, lo que provocaría un desplazamiento.</p>

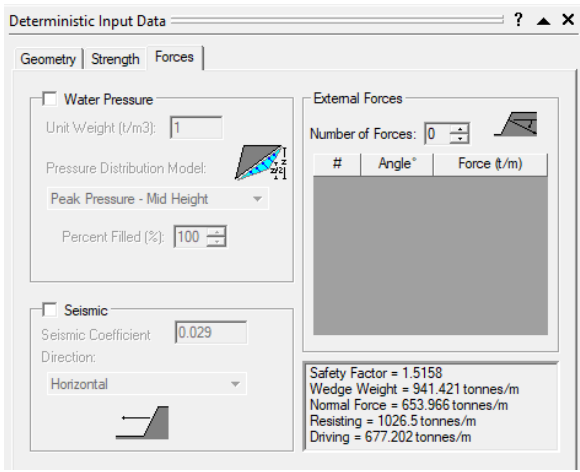
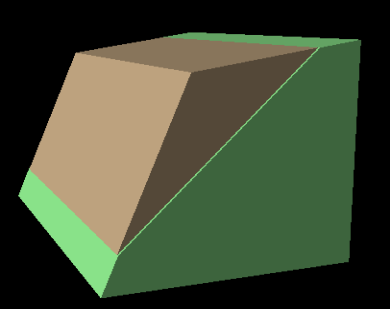
<p>Software Rocplane</p> <p>Sin sismo</p> <p>Los datos obtenidos en el software Rocplane, determinó un $F_s = 1,5158$ que contrastado con lo determinado por Barrionuevo y Chillo (2022), este $F_s > 1,50$,</p>

<p>Por lo tanto, la estabilidad de talud es aceptable, lo que no provocaría un desplazamiento.</p>

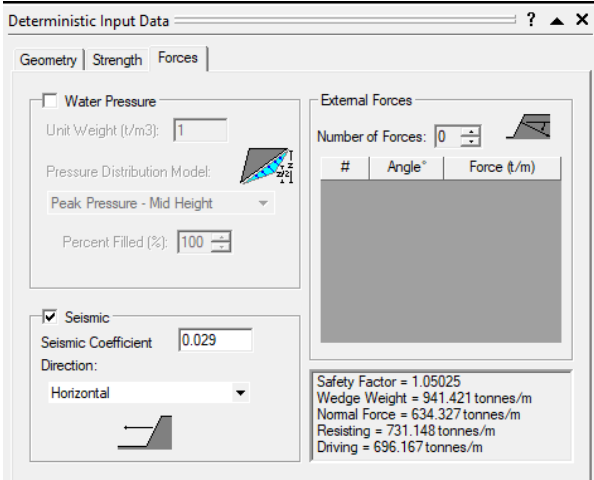
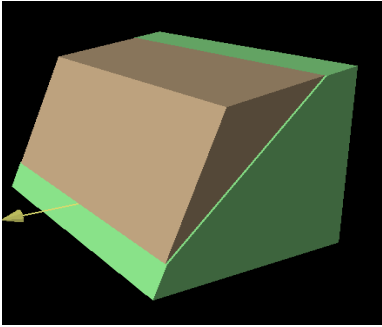
<p>Software Rocplane con sismo</p> <p>Los datos obtenidos en el software Rocplane, determinó un $F_s = 1,05025$, que contrastado con lo determinado por Barrionuevo y Chillo (2022), este $F_s > 1,05$, Por lo tanto, la estabilidad de talud es aceptable, lo que no provocaría un desplazamiento.</p>

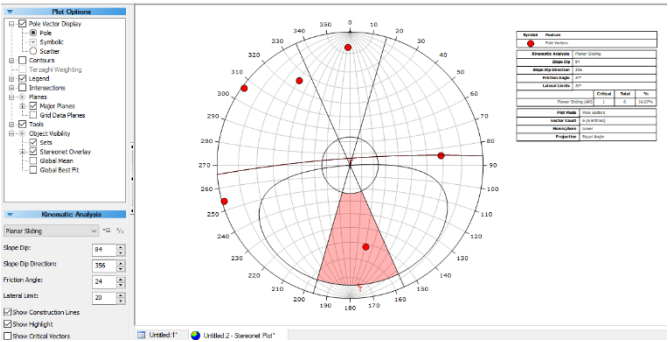
Tabla 18: Resultado del factor de seguridad del talud, tramo 19, de la colina Loma de Guaranda, con DIPS, Rocdata y Rocplane.

En la tabla 18, se da a conocer mediante el DIPS que el talud 2 se encuentra ubicado en una zona de falla. Al realizar el modelamiento con el software Rocdata y Rocplane se obtuvo el factor de seguridad de 1,12575 que al ser menor que 1,50 equivale a un talud inestable, además al realizar el cálculo con un escenario con sismo (0,35), el factor de seguridad nos da un valor de 0,948376 y es menor a 1,05 por lo tanto el talud es no aceptable.

<p>Software DIPS</p> <p>Los puntos obtenidos (vectores) en el tramo 19 del talud, se encuentran en la zona de falla, por lo tanto, se encuentran dentro de la zona roja correspondiente a la zona de vulnerabilidad.</p>	<p style="text-align: center;">Dip: 84 Dip Direction: 356</p>

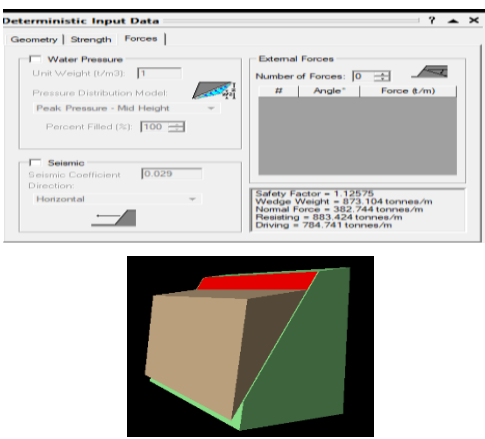
<p>Software Rocplane</p> <p>Sin sismo</p> <p>Los datos obtenidos en el software Rocplane, determinó un $F_s = 1,12575$ que contrastado con lo determinado por</p>

<p>Barrionuevo y Chillo (2022), este $F_s < 1,50$, Por lo tanto, la estabilidad de talud no es aceptable, lo que provocaría un desplazamiento.</p>	
<p>Software Rocplane</p> <p>Con sismo</p> <p>Los datos obtenidos en el software Rocplane, determinó un $F_s = 0,948376$, que contrastado con lo determinado por Barrionuevo y Chillo (2022), este $F_s < 1,05$, Por lo tanto, la estabilidad de talud no es aceptable, lo que provocaría un desplazamiento.</p>

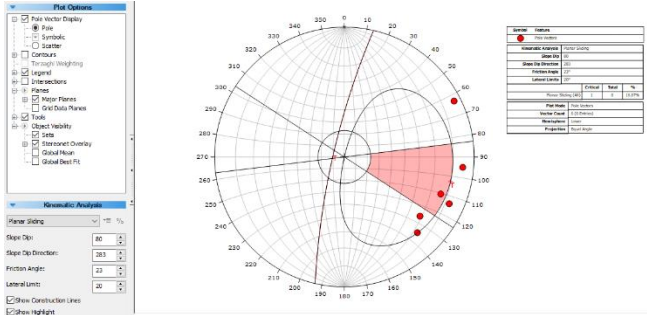
Tabla 19: Resultado del factor de seguridad del talud, tramo 20, de la colina Loma de Guaranda, con DIPS, Rocdata y Rocplane.

En la tabla 19, se da a conocer mediante el DIPS que el talud 2 se encuentra ubicado en una zona de falla. Al realizar el modelamiento con el software Rocdata y Rocplane se obtuvo el factor de seguridad de 1,45648 que al ser menor que 1,50 equivale a un talud inestable, además al realizar el cálculo con un escenario con

<p>Software DIPS</p> <p>Los puntos obtenidos (vectores) en el tramo 20 del talud, se encuentran en la zona de falla, por lo tanto, se encuentran dentro de la zona roja correspondiente a la zona de vulnerabilidad.</p>	<p style="text-align: center;">Dip: 80 Dip Direction: 203</p>

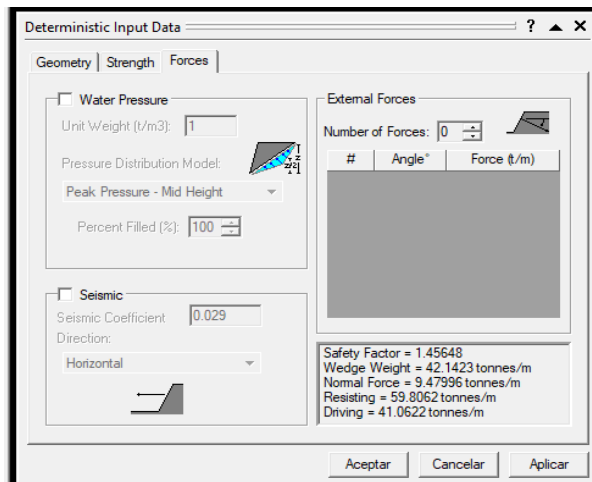
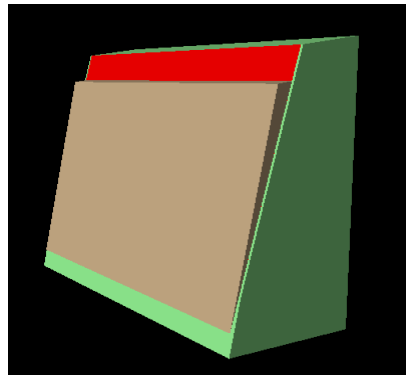
Los datos obtenidos en el software Rocplane, determinó un $F_s = 1,45648$ que contrastado con lo determinado por Barrionuevo y Chillo (2022), este $F_s < 1,50$, Por lo tanto, la estabilidad de talud no es aceptable, lo que provocaría un desplazamiento.

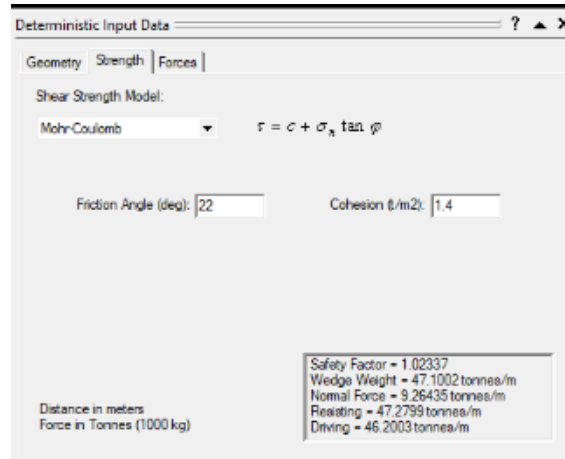
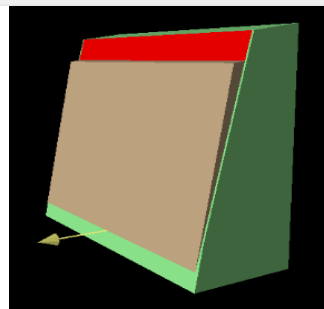
Los datos obtenidos en el software Rocplane, determinó un $F_s = 1,02337$, que contrastado con lo determinado por Barrionuevo y Chillo (2022), este $F_s < 1,05$, Por lo tanto, la estabilidad de talud no es aceptable.

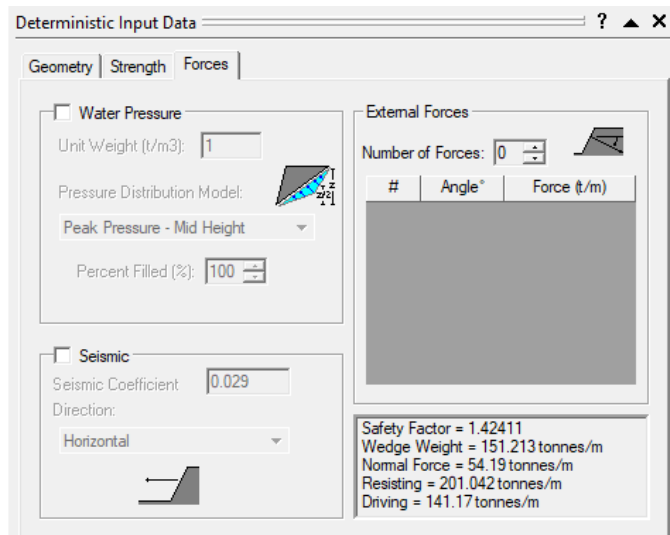
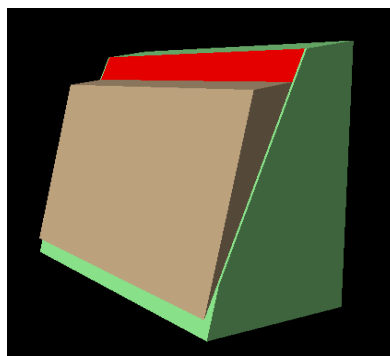
Los datos obtenidos en el software Rocplane, determinó un $F_s = 1,42411$ que contrastado con lo determinado por Barrionuevo y Chillo (2022), este $F_s < 1,50$, Por lo tanto, la estabilidad de talud no es aceptable, lo que provocaría un desplazamiento.

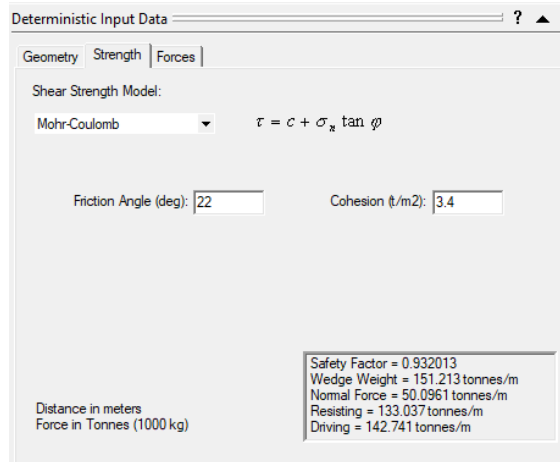
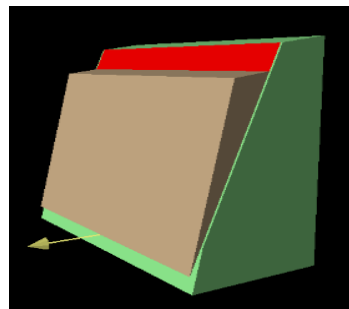
Los datos obtenidos en el software Rocplane, determinó un $F_s = 0,932013$, que contrastado con lo determinado por Barrionuevo y Chillo (2022), este $F_s < 1,05$, Por lo tanto, la estabilidad de talud no es aceptable, lo que provocaría un desplazamiento.

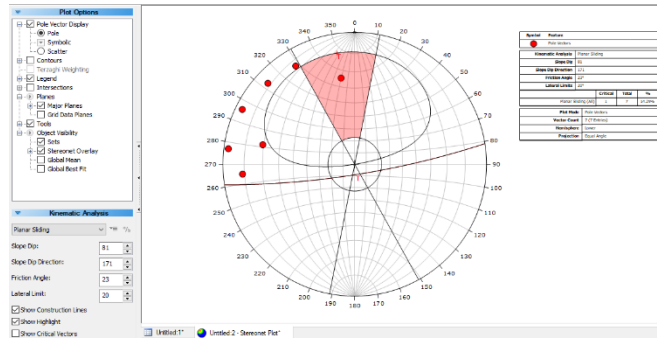
En la tabla 21, se da a conocer mediante el DIPS que el talud 2 se encuentra ubicado en una zona de falla. Al realizar el modelamiento con el software Rocdata y Rocplane se obtuvo el factor de seguridad de 1,09082 que al ser menor que 1,50 equivale a un talud inestable, además al realizar el cálculo con un escenario con sismo (0,029), el factor de seguridad nos da un valor de 0,969374 y es menor a 1,05 por lo tanto el talud es no aceptable.

Los puntos obtenidos (vectores) en el tramo 22 del talud, se encuentran en la zona de falla, por lo tanto, se encuentran dentro de la zona roja correspondiente a la zona de vulnerabilidad.

Dip: 82 Dip Direction: 170

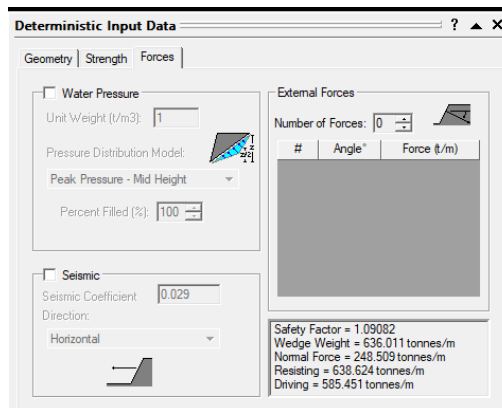
Los datos obtenidos en el software Rocplane, determinó un Fs = 1,09082 que contrastado con lo determinado por Barrionuevo y Chillo (2022), este Fs < 1,50. Es no aceptable.

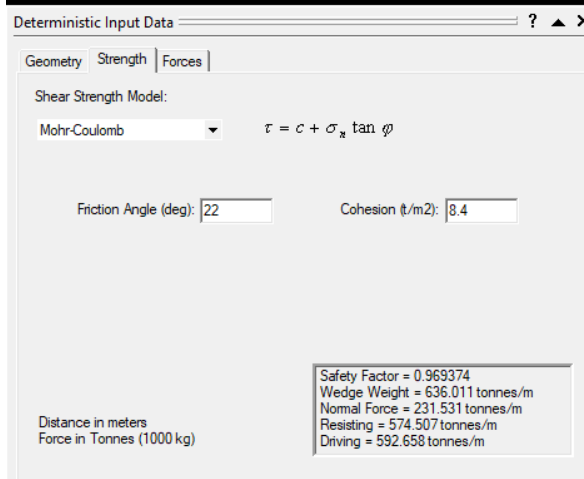
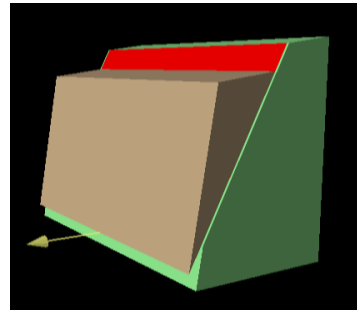
Los datos obtenidos en el software Rocplane, determinó un $F_s = 0,969374$, que contrastado con lo determinado por Barrionuevo y Chillo (2022), este F_s es $< 1,05$, Por lo tanto, la estabilidad de talud no es aceptable, lo que provocaría un desplazamiento.

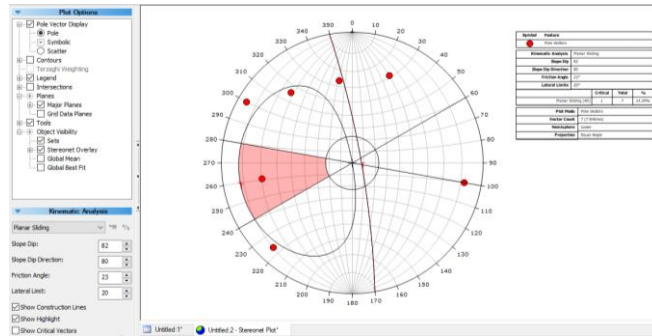
En la tabla 22, se da a conocer mediante el DIPS que el talud 2 se encuentra ubicado en una zona de falla. Al realizar el modelamiento con el software Rocdata y Rocplane se obtuvo el factor de seguridad de 1,14885 que al ser menor que 1,50 equivale a un talud inestable, además al realizar el cálculo con un escenario con sismo (0,029), el factor de seguridad nos da un valor de 0,889222 y es menor a 1,05 por lo tanto el talud es no aceptable.

Los puntos obtenidos (vectores) en el tramo 23 del talud, se encuentran en la zona de falla, por lo tanto, se encuentran dentro de la zona roja correspondiente a la zona de vulnerabilidad.

Dip: 82 Dip Direction: 80

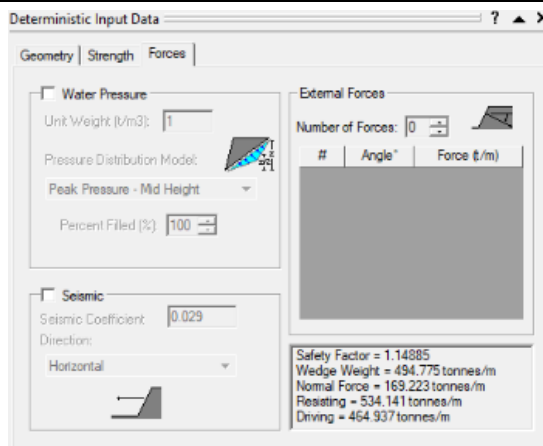
Los datos obtenidos en el software Rocplane, determinó un $F_s = 1,14885$ que contrastado con lo determinado por Barrionuevo y Chillo (2022), este $F_s < 1,50$, Por lo tanto, no es aceptable.

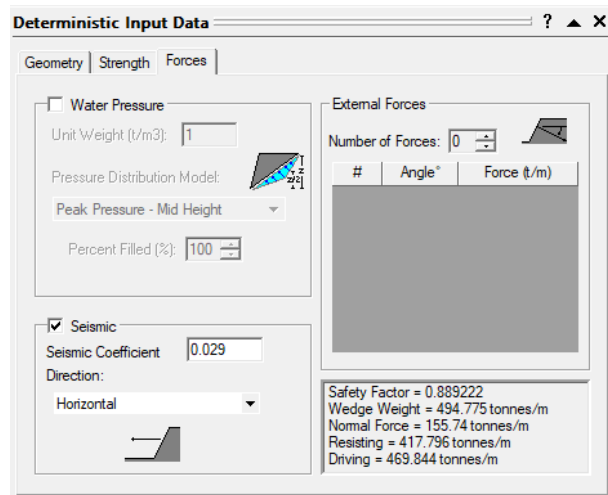
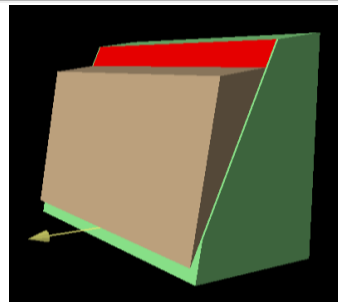
Los datos obtenidos en el software Rocplane, determinó un $F_s = 0,889222$, que contrastado con lo determinado por Barrionuevo y Chillo (2022), este $F_s < 1,05$, Por lo tanto, la estabilidad de talud no es aceptable, lo que provocaría un desplazamiento.

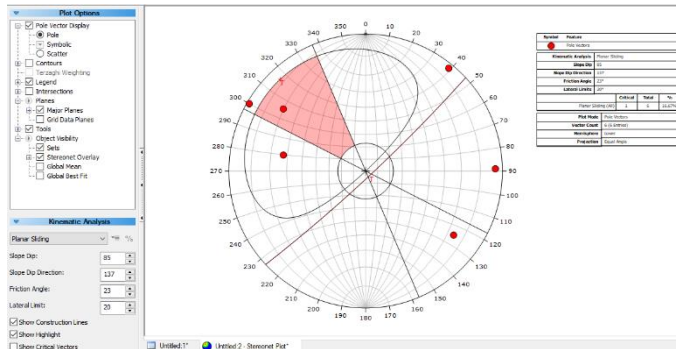
En la tabla 23, se da a conocer mediante el DIPS que el talud 2 se encuentra ubicado en una zona de falla. Al realizar el modelamiento con el software Rocdata y Rocplane se obtuvo el factor de seguridad de 1,18933 que al ser menor que 1,50 equivale a un talud inestable, además al realizar el cálculo con un escenario con sismo (0,029), el factor de seguridad nos da un valor de 0,914422 y es menor a 1,05 por lo tanto el talud es no aceptable.

Los puntos obtenidos (vectores) en el tramo 24 del talud, se encuentran en la zona de falla, por lo tanto, se encuentran dentro de la zona roja correspondiente a la zona de vulnerabilidad.

Dip: 85 Dip Direction: 137

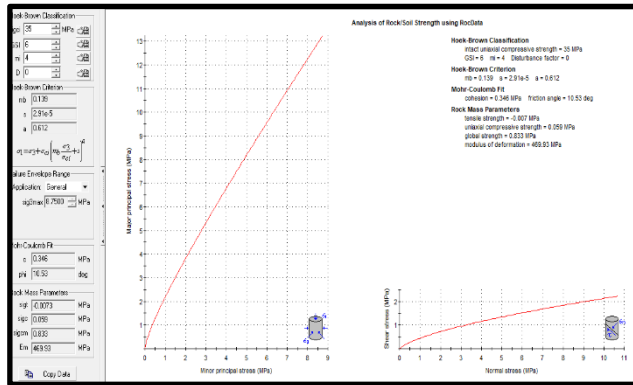
Software Rocdata

Mediante el software se obtuvo los valores del factor Mohr-Coulomb, obteniendo: cohesión = 35,28 t/m² y el ángulo de fricción = 10, 53°.

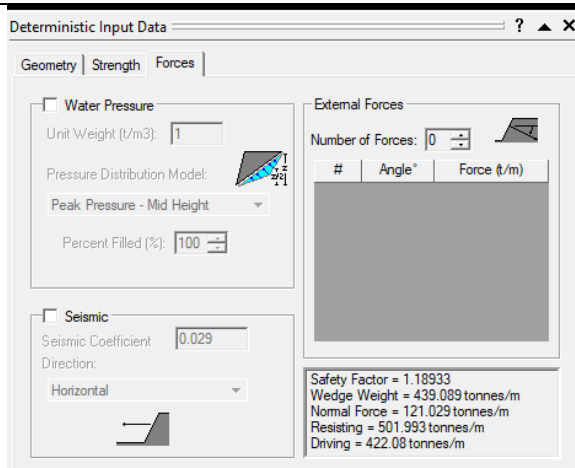
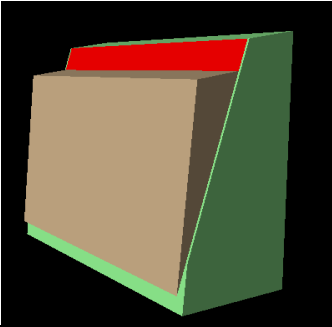
Software Rocplane sin sismo

Los datos obtenidos en el software Rocplane, determinó un $F_s = 1,18933$ que contrastado con lo determinado por Barrionuevo y Chillo (2022), este $F_s < 1,50$, Por lo tanto, la

<p>estabilidad de talud no es aceptable, lo que provocaría un desplazamiento</p>

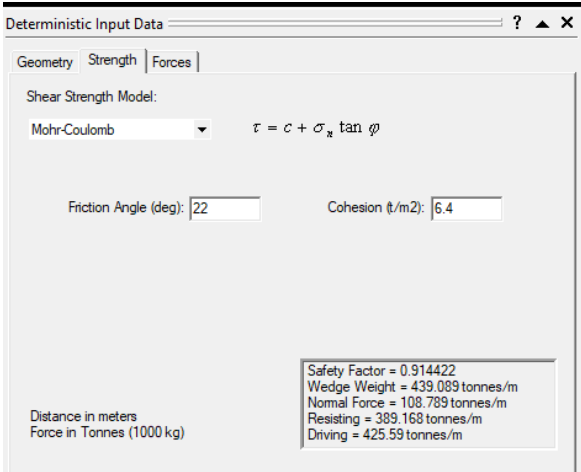
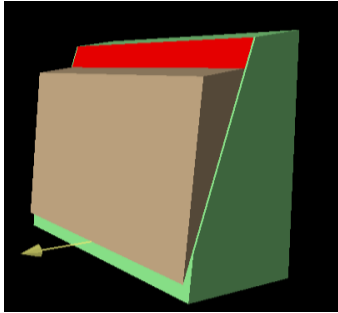
<p>Software Rocplane con sismo</p> <p>Los datos obtenidos en el software Rocplane, determinó un $F_s = 0,914422$, que contrastado con lo determinado por Barrionuevo y Chillo (2022), este $F_s < 1,05$, Por lo tanto, la estabilidad de talud no es aceptable, lo que provocaría un desplazamiento.</p>

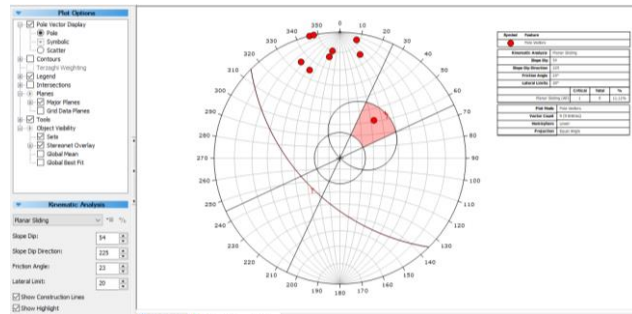
Los puntos obtenidos (vectores) en el tramo 25 del talud, se encuentran en la zona de falla, por lo tanto, se encuentran dentro de la zona roja correspondiente a la zona de vulnerabilidad.

Dip: 54 Dip Direction: 225

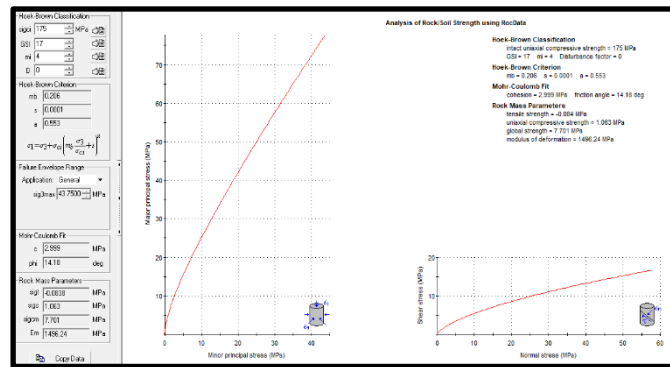
Software Rocdata

Mediante el software se obtuvo los valores del factor Mohr-Coulomb, obteniendo: cohesión = 305,8 t/m² y el ángulo de fricción = 14, 18°.

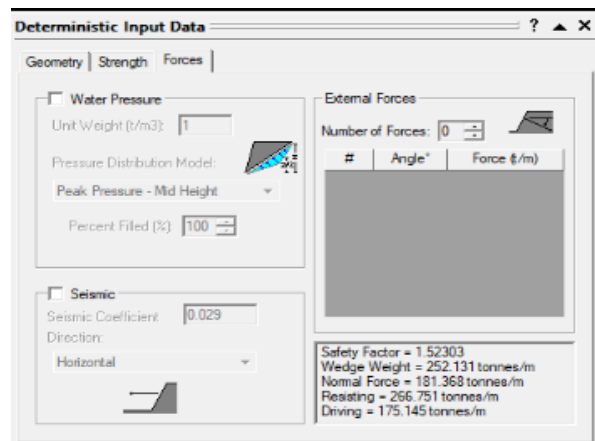
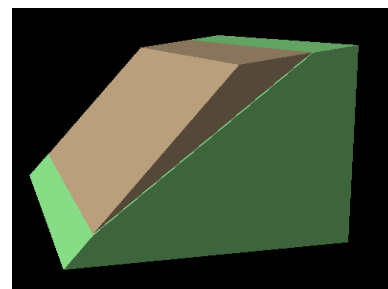
Los datos obtenidos en el software Rocplane, determinó un $F_s = 1,52303$ que contrastado con lo determinado por Barrionuevo y Chillo (2022), este $F_s > 1,50$, Por lo tanto, la estabilidad de talud es aceptable, lo que no provocaría un desplazamiento.

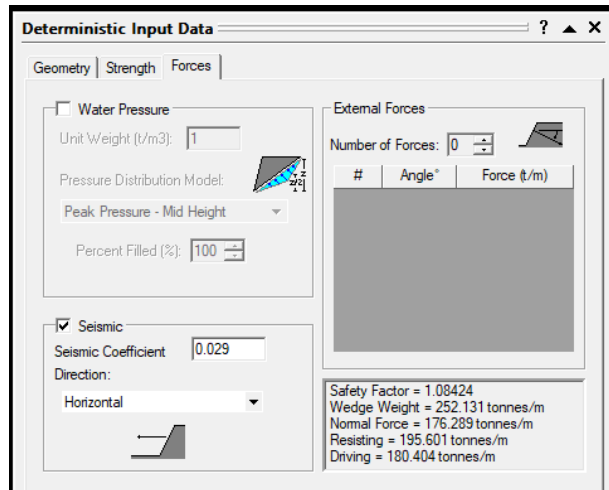
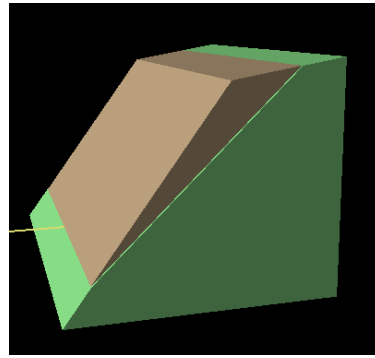
Los datos obtenidos en el software Rocplane, determinó un $F_s = 1,08424$, que contrastado con lo determinado por Barrionuevo y Chillo (2022), este $F_s > 1,05$, Por lo tanto, la estabilidad de talud es aceptable, lo que no provocaría un desplazamiento.

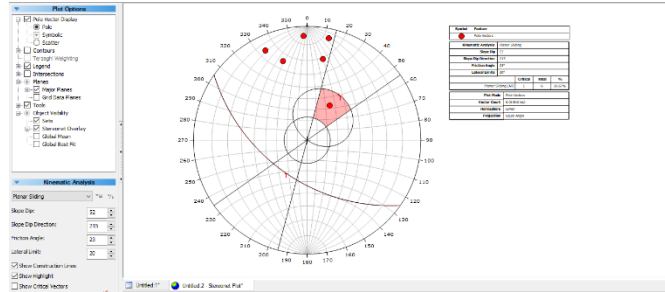
Los puntos obtenidos (vectores) en el tramo 26 del talud, se encuentran en la zona de falla, por lo tanto, se encuentran dentro de la zona roja correspondiente a la zona de vulnerabilidad.

Dip: 52 Dip Direction: 215

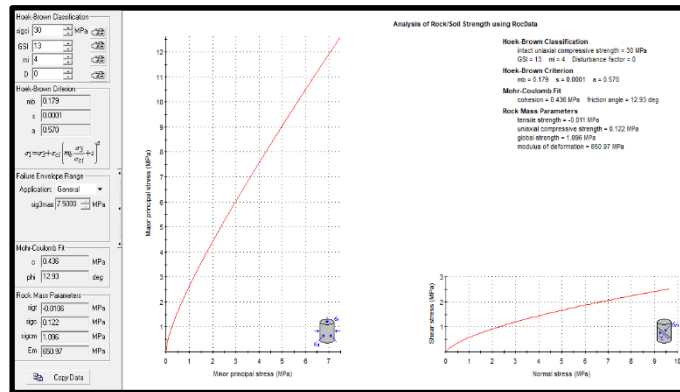
Software Rocdata

Mediante el software se obtuvo los valores del factor Mohr-Coulomb, obteniendo: cohesión = 44,46 t/m² y el ángulo de fricción = 12, 93°.

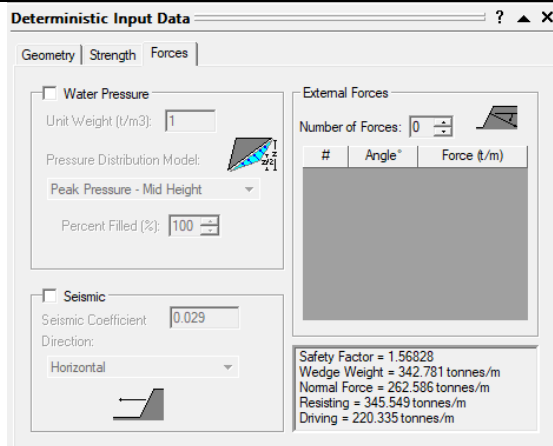
Los datos obtenidos en el software Rocplane, determinó un $F_s = 1,56828$ que contrastado con lo determinado por Barrionuevo y Chillo (2022), este $F_s > 1,50$, Por lo tanto, es aceptable.

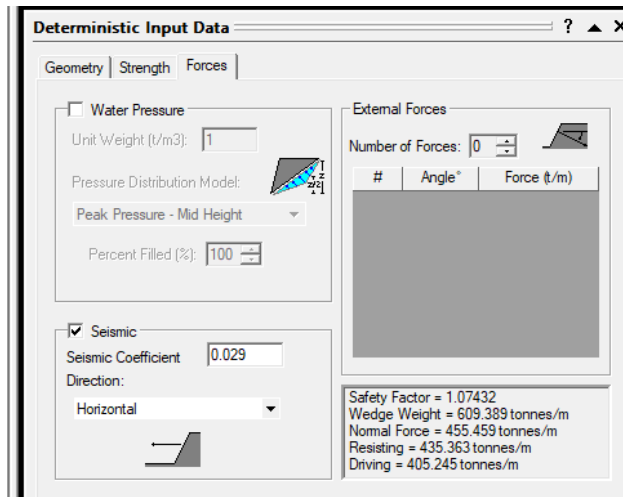
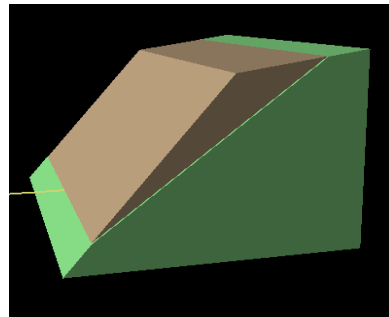
Los datos obtenidos en el software Rocplane, determinó un $F_s = 1,07432$, que contrastado con lo determinado por Barrionuevo y Chillo (2022), este $F_s > 1,05$, Por lo tanto, la estabilidad de talud es aceptable, lo que no provocaría un desplazamiento.

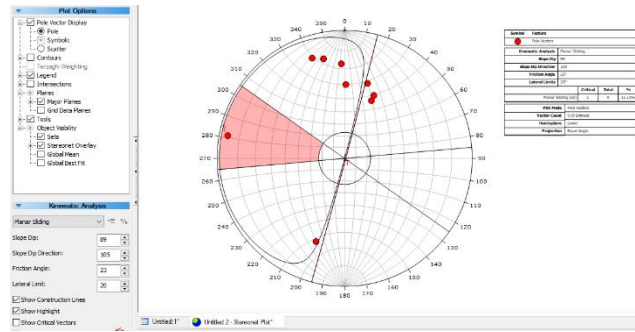
Los puntos obtenidos (vectores) en el tramo 27 del talud, se encuentran en la zona de falla, por lo tanto, se encuentran dentro de la zona roja correspondiente a la zona de vulnerabilidad.

Dip: 89 Dip Direction: 107

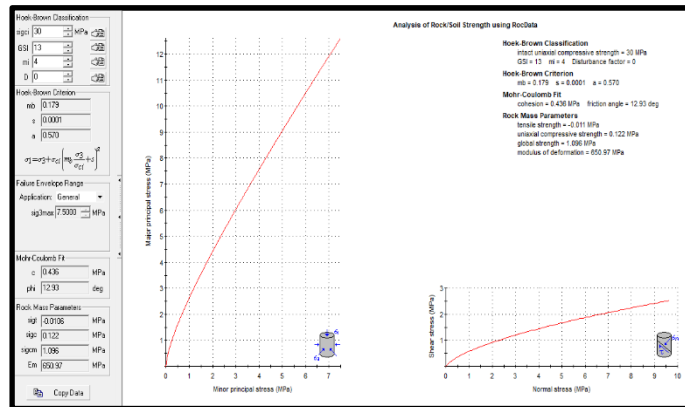
Software Rocdata

Mediante el software se obtuvo los valores del factor Mohr-Coulomb, obteniendo: cohesión = 44,46 t/m² y el ángulo de fricción = 12, 93°.

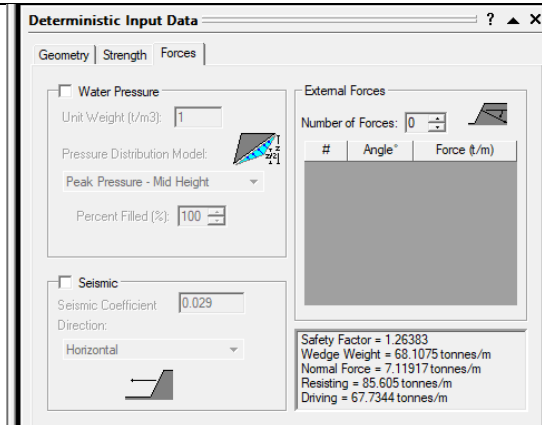
Los datos obtenidos en el software Rocplane, determinó Fs = 1,26383 que contrastado con lo determinado por Barrionuevo y Chillo (2022), este Fs < 1,50, Por lo tanto, la estabilidad de talud no es aceptable, lo que

<p>provocaría un desplazamiento.</p>

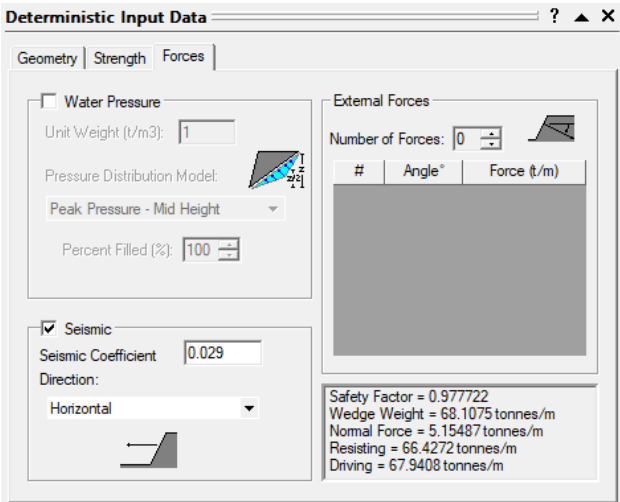
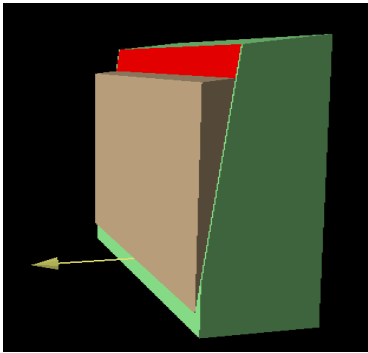
<p>Software Rocplane con sismo</p> <p>Los datos obtenidos en el software Rocplane, determinó un $F_s = 0,977722$, que contrastado con lo determinado por Barrionuevo y Chillo (2022), este $F_s < 1,05$, Por lo tanto, la estabilidad de talud no es aceptable, lo que provocaría un desplazamiento.</p>

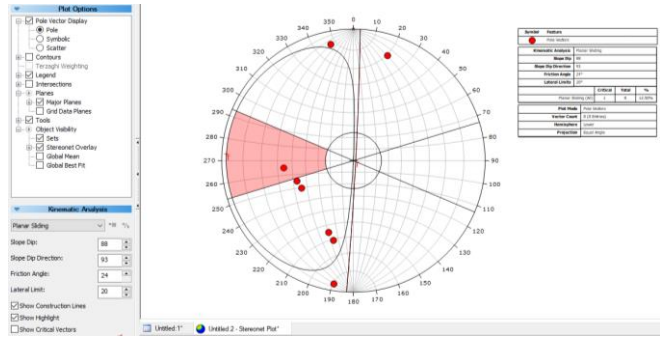
<p>Software DIPS</p> <p>Los puntos obtenidos (vectores) en el tramo 28 del talud, se encuentran en la zona de falla, por lo tanto, se encuentran dentro de la zona roja correspondiente a la zona de vulnerabilidad.</p>	<p style="text-align: center;">Dip: 88 Dip Direction: 93</p>

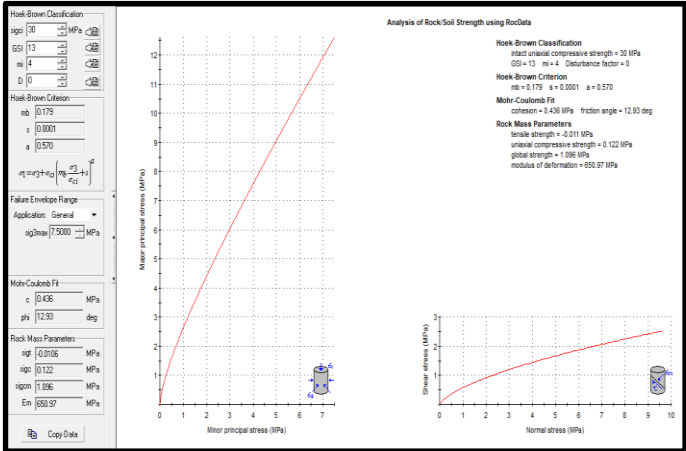
<p>Software Rocdata</p> <p>Mediante el software se obtuvo los valores del factor Mohr-Coulomb, obteniendo: cohesión = 44,46 t/m² y el ángulo de fricción = 12, 93°.</p>

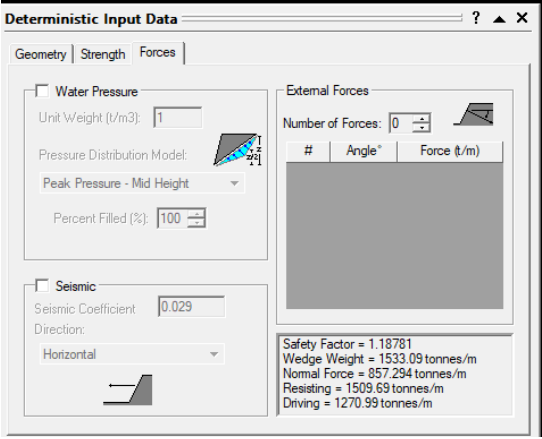
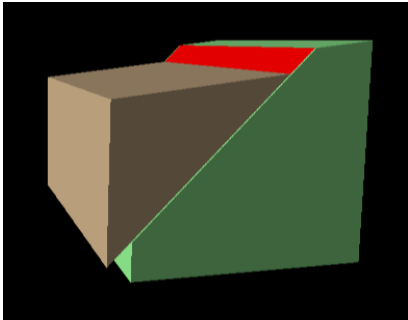
<p>Software Rocplane</p> <p>Sin sismo</p> <p>Los datos obtenidos en el software Rocplane, determinó un $F_s = 1,18781$ que contrastado con lo determinado por Barrionuevo y Chillo</p>

<p>(2022), este $F_s < 1,50$, Por lo tanto, la estabilidad de talud no es aceptable, lo que provocaría un desplazamiento</p>

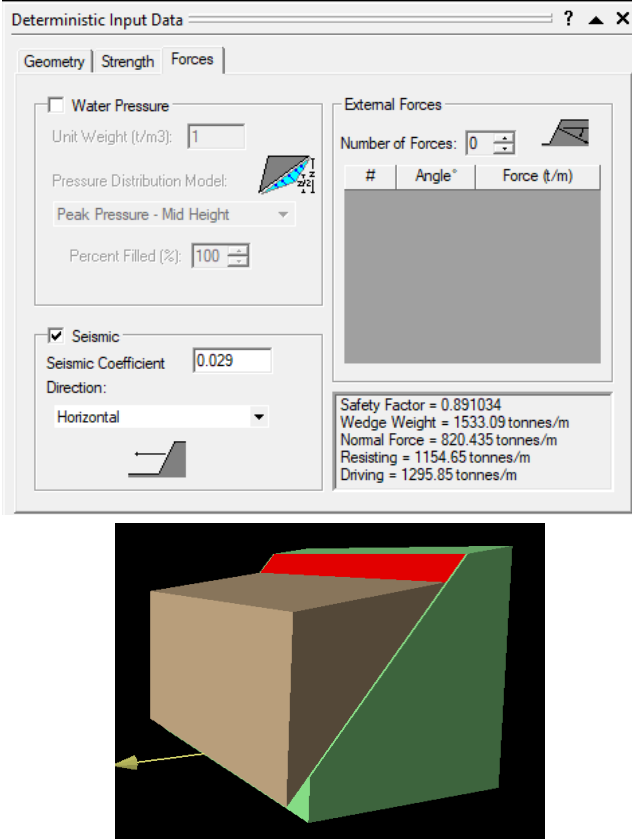
<p>Software Rocplane</p> <p>Con sismo</p> <p>Los datos obtenidos en el software Rocplane, determinó un $F_s = 0,891034$, que contrastado con lo determinado por Barrionuevo y Chillo (2022), este $F_s < 1,05$, Por lo tanto, la estabilidad de talud no es aceptable, lo que provocaría un desplazamiento.</p>

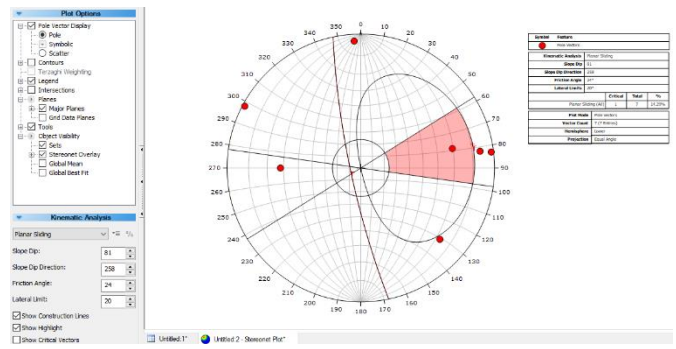
<p>Software DIPS</p> <p>Los puntos obtenidos (vectores) en el tramo 29 del talud, se encuentran en la zona de falla, por lo tanto, se encuentran dentro de la zona roja correspondiente a la zona de vulnerabilidad.</p>	<p style="text-align: center;">Dip: 81 Dip Direction: 258</p>

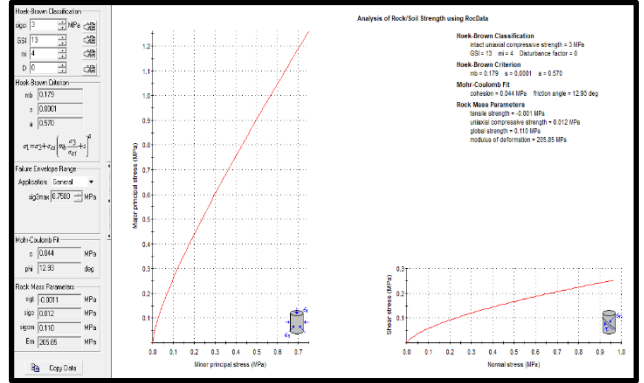
<p>The screenshot shows the DIPS software interface. On the left, there are 'Plot Options' and 'Kinematic Analysis' panels. The main area is a stereonet plot with a grid and a shaded red region representing the failure zone. A table on the right lists parameters such as 'Failure Mode', 'Safety Factor', and 'Critical Slip Surface'.</p>
<p>Software Rocdata</p> <p>Mediante el software se obtuvo los valores del factor Mohr-Coulomb, obteniendo: cohesión = 4,487 t/m² y el ángulo de fricción = 12, 93°.</p>

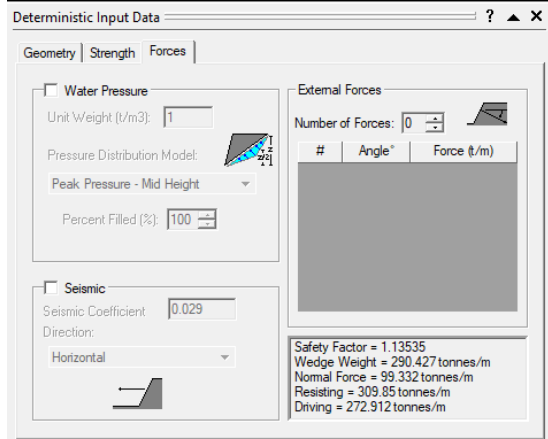
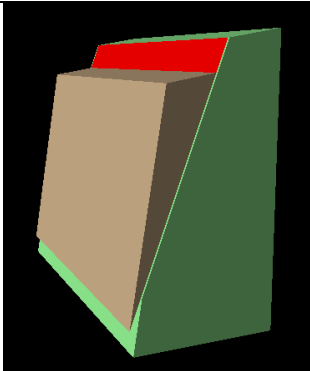
<p>Software Rocplane</p> <p>Sin sismo</p> <p>Los datos obtenidos en el software Rocplane, determinó un $F_s = 1,13535$ que contrastado con lo determinado por Barrionuevo y Chillo</p>

<p>(2022), este $F_s < 1,50$, Por lo tanto, la estabilidad de talud no es aceptable, lo que provocaría un desplazamiento.</p>

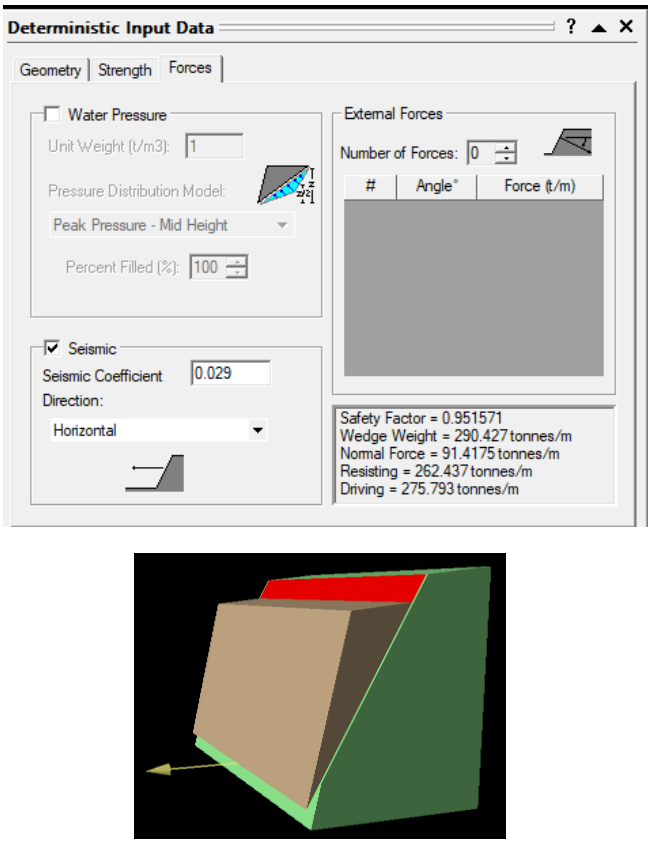
<p>Software Rocplane con sismo</p> <p>Los datos obtenidos en el software Rocplane, determinó un $F_s = 0,951571$, que contrastado con lo determinado por Barrionuevo y Chillo (2022), este $F_s < 1,05$, Por lo tanto, la estabilidad de talud no es aceptable, lo que provocaría un desplazamiento.</p>

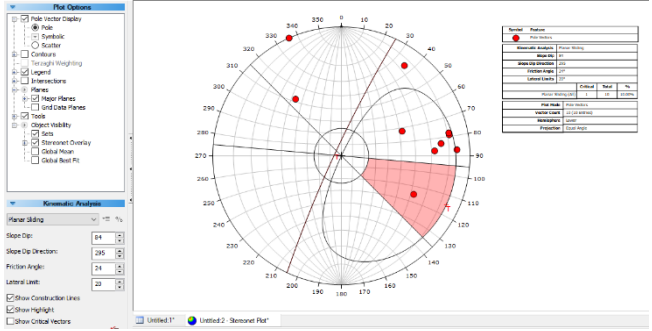
<p>Software DIPS</p> <p>Los puntos obtenidos (vectores) en el tramo 30 del talud, se encuentran en la zona de falla, por lo tanto, se encuentran dentro de la zona roja correspondiente a la zona de vulnerabilidad.</p>	<p style="text-align: center;">Dip: 84 Dip Direction: 246</p>

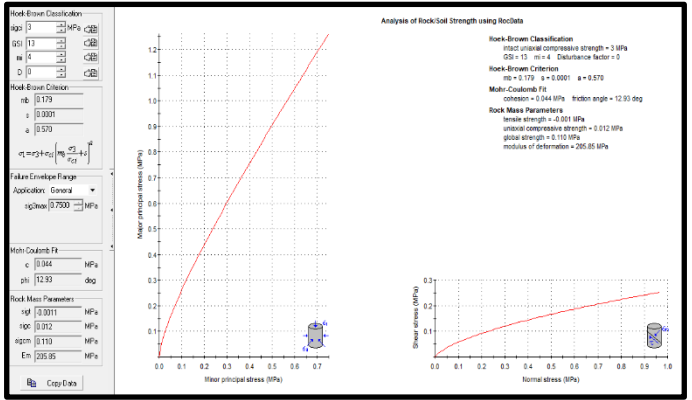
<p>Software Rocdata</p> <p>Mediante el software se obtuvo los valores del factor Mohr-Coulomb, obteniendo: cohesión = 40,79 t/m² y el ángulo de fricción = 14, 18°.</p>

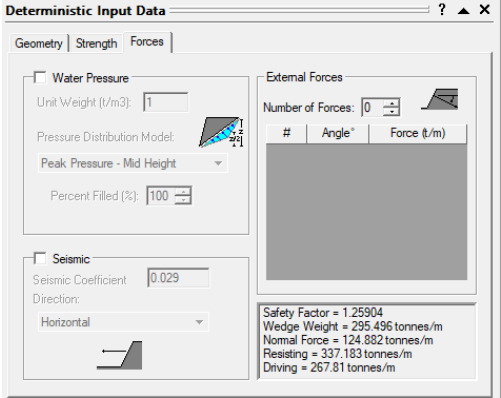
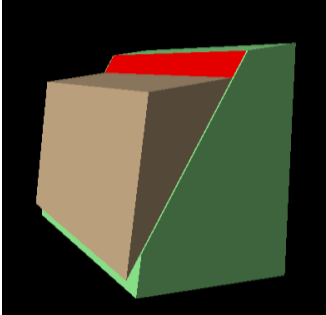
<p>Software Rocplane sin sismo</p> <p>Los datos obtenidos en el software Rocplane, determinó un $F_s = 1,25904$ que contrastado con lo determinado por Barrionuevo y Chillo (2022), este $F_s < 1,50$,</p>

<p>Por lo tanto, la estabilidad de talud no es aceptable, lo que provocaría un desplazamiento.</p>

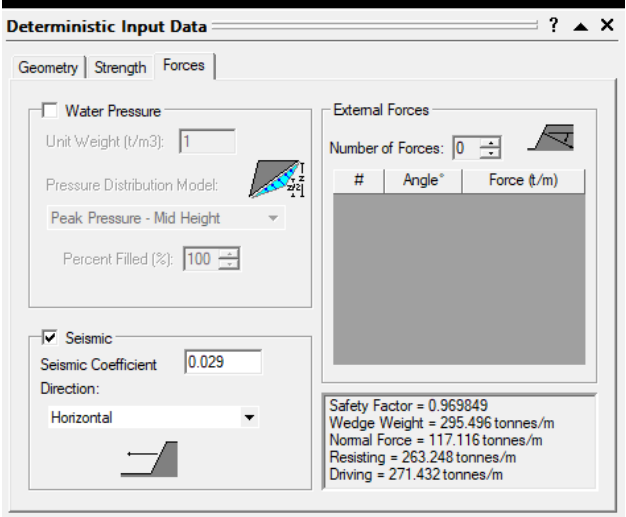
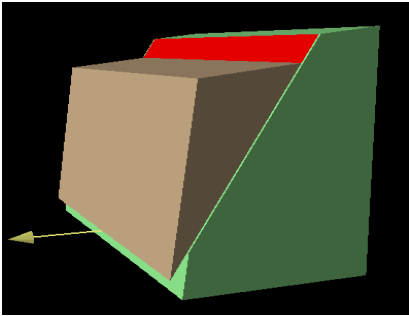
<p>Software Rocplane con sismo</p> <p>Los datos obtenidos en el software Rocplane, determinó un $F_s = 0,969849$, que contrastado con lo determinado por Barrionuevo y Chillo (2022), este $F_s < 1,05$, Por lo tanto, la estabilidad de talud no es aceptable, lo que provocaría un desplazamiento.</p>

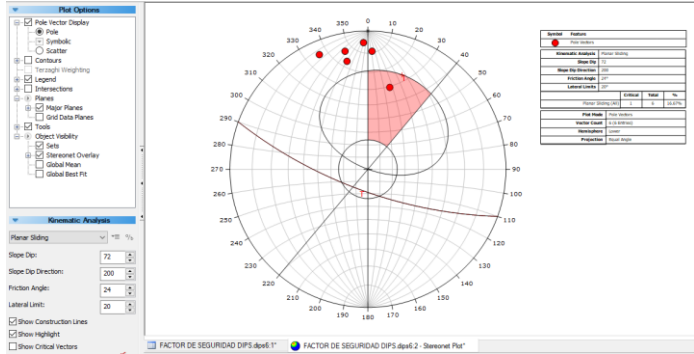
<p>Software DIPS</p> <p>Los puntos obtenidos (vectores) en el tramo 32 del talud, se encuentran en la zona de falla, por lo tanto, se encuentran dentro de la zona roja correspondiente a la zona de vulnerabilidad.</p>	<p>Dip: 50 Dip Direction: 215</p>

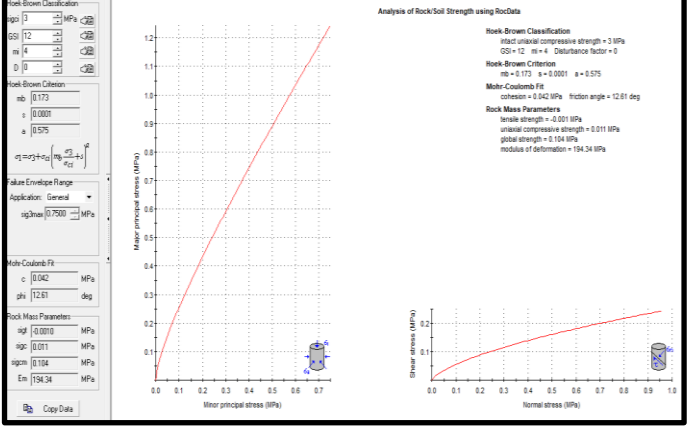
Failure Mode	Factor Safety	Failure Mode 1	1.1852	Failure Mode 2	0.998189
Failure Mode	Factor Safety						
Failure Mode 1	1.1852						
Failure Mode 2	0.998189						
<p>Software Rocdata</p> <p>Mediante el software se obtuvo los valores del factor Mohr-Coulomb, obteniendo: cohesión = 4,283 t/m² y el ángulo de fricción = 12, 61°.</p>

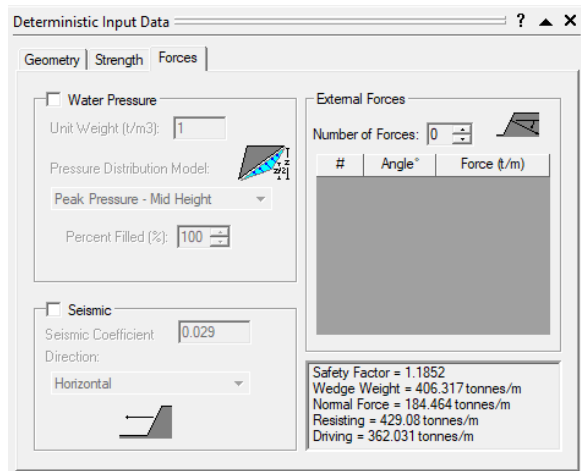
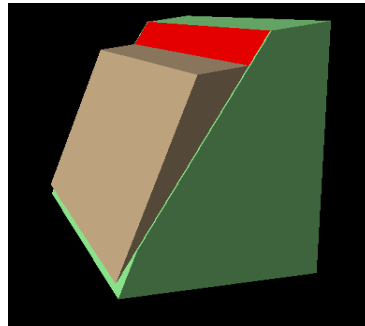
Los datos obtenidos en el software Rocplane, determinó un $F_s = 1,1852$ que contrastado con lo determinado por Barrionuevo y Chillo (2022), este $F_s < 1,50$, Por lo tanto, la estabilidad de talud no es aceptable, lo que provocaría un desplazamiento.

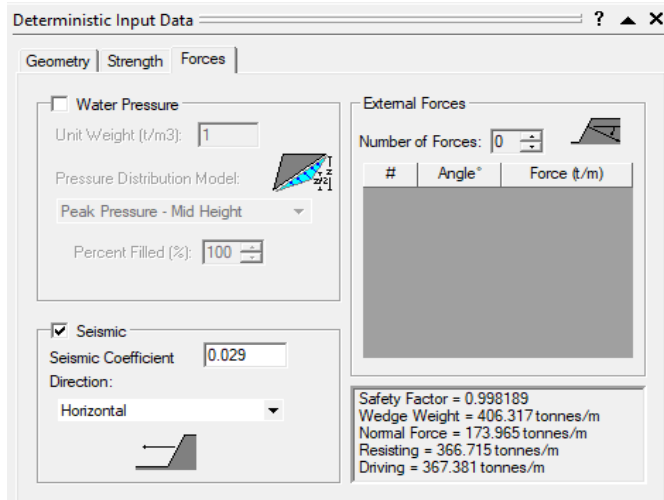
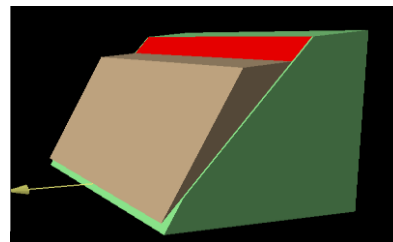
Los datos obtenidos en el software Rocplane, determinó un $F_s = 0,998189$, que contrastado con lo determinado por Barrionuevo y Chillo (2022), este $F_s < 1,05$, Por lo tanto, la estabilidad de talud no es aceptable, lo que provocaría un desplazamiento.

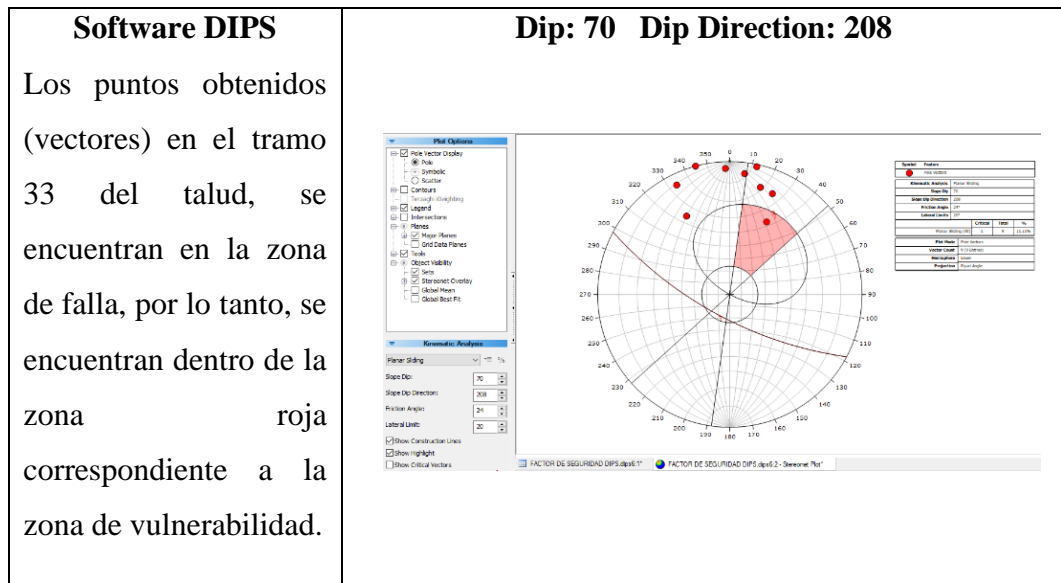
Tabla 31: Resultado del factor de seguridad del talud, tramo 33, de la colina Loma de Guaranda, con DIPS, Rocdata y Rocplane.

En la tabla 31, se da a conocer mediante el DIPS que el talud 2 se encuentra ubicado en una zona de falla. Al realizar el modelamiento con el software Rocdata y Rocplane se obtuvo el factor de seguridad de 1,50394 que al ser igual que 1,50 equivale a un talud estable, además al realizar el cálculo con un escenario con sismo (0,029), el factor de seguridad nos da un valor de 1,06919 y es mayor a 1,05 por lo tanto el talud es aceptable.

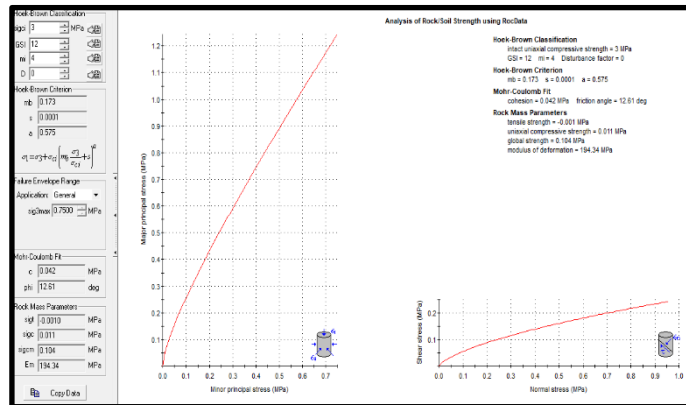
Mediante el software se obtuvo los valores del factor Mohr-Coulomb, obteniendo: cohesión = 259,5 t/m² y el ángulo de fricción = 12, 93°.
