UNIVERSIDAD ESTATAL DE BOLIVAR

TRABAJO DE TITULACIÓN

TÍTULO DEL PROYECTO: EVALUACIÓN DE LA AMENAZA DE
DESLIZAMIENTOS Y ELEMENTOS EXPUESTOS EN LA UNIDAD
MORFOLÓGICA DE LA COLINA LOMA DE GUARANDA EN LA CIUDAD
DE GUARANDA. PERIODO MAYO - SEPTIEMBRE 2023.

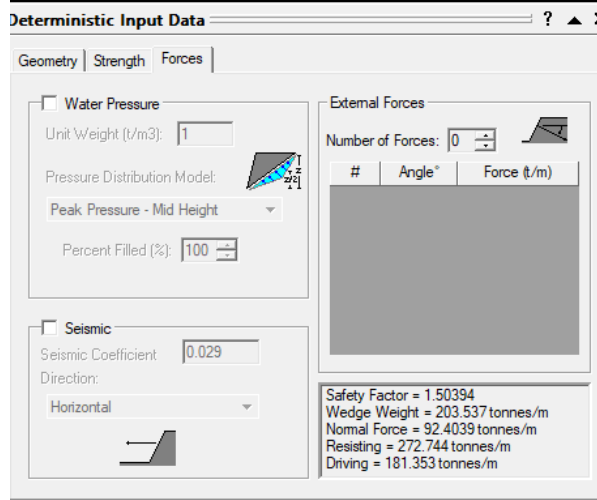
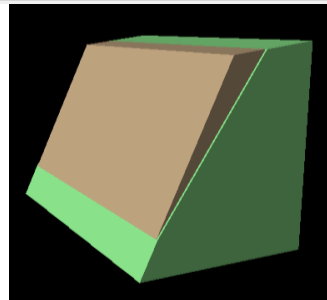
Los datos obtenidos en el software Rocplane, determinó un $F_s = 1,50394$ que contrastado con lo determinado por Barrionuevo y Chillo (2022), este $F_s > 1,50$, Por lo tanto, la estabilidad de talud es aceptable, lo que no provocaría un desplazamiento

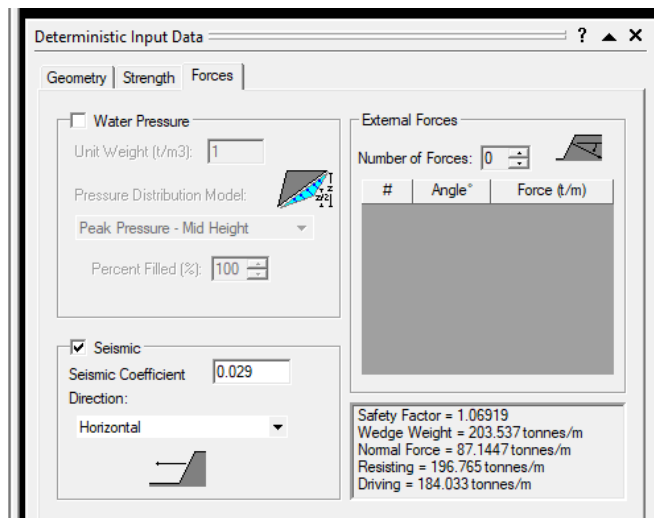
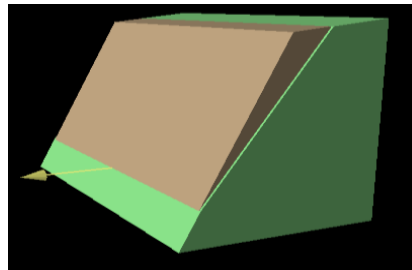
Los datos obtenidos en el software Rocplane, determinó un $F_s = 1,06919$, que contrastado con lo determinado por Barrionuevo y Chillo (2022), este $F_s > 1,05$, Por lo tanto, la estabilidad de talud es aceptable, lo que no provocaría un desplazamiento.

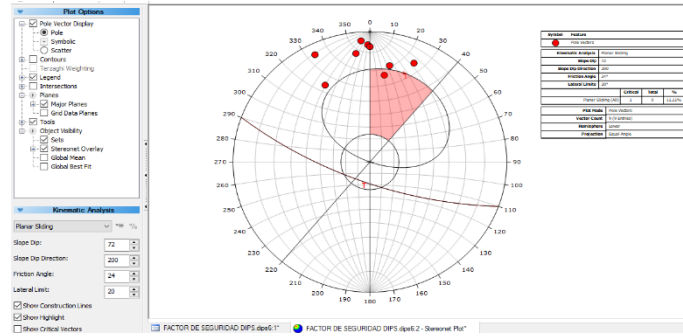
Los puntos obtenidos (vectores) en el tramo 34 del talud, se encuentran en la zona de falla, por lo tanto, se encuentran dentro de la zona roja correspondiente a la zona de vulnerabilidad.

Dip: 72 Dip Direction: 200

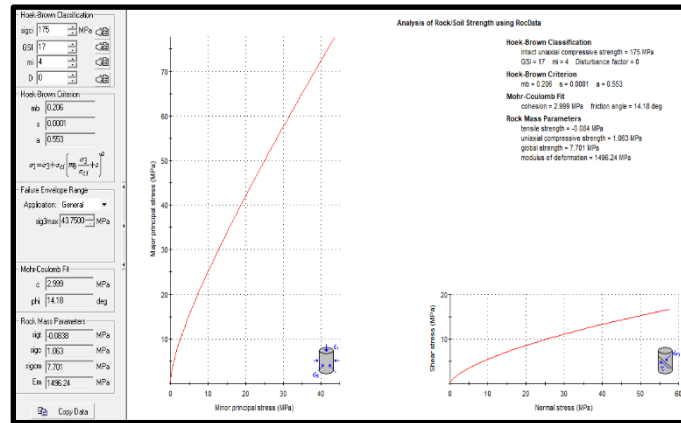
Mediante el software se obtuvo los valores del factor Mohr-Coulomb, obteniendo: cohesión = 305,8 t/m² y el ángulo de fricción = 14, 18°.

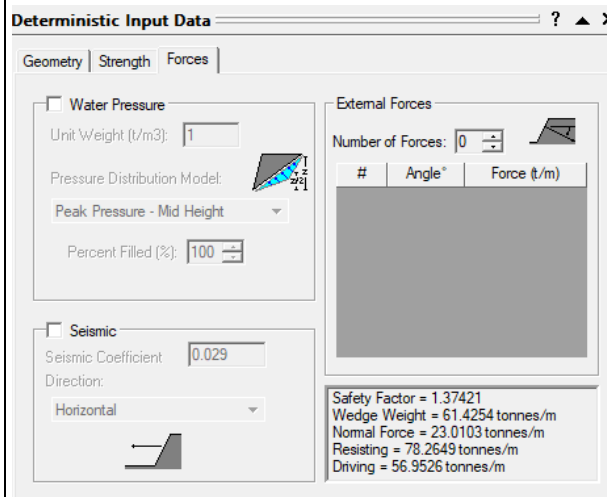
Los datos obtenidos en el software Rocplane, determinó un $F_s = 1,37421$ que contrastado con lo determinado por Barrionuevo y Chillo (2022), este $F_s < 1,50$, Por lo tanto, la

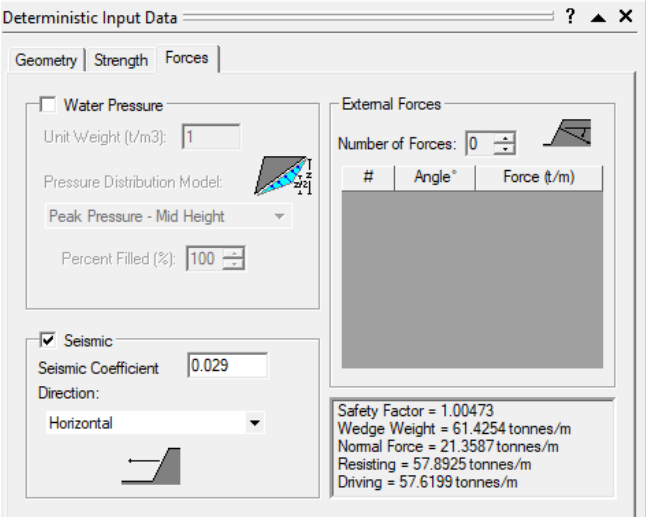
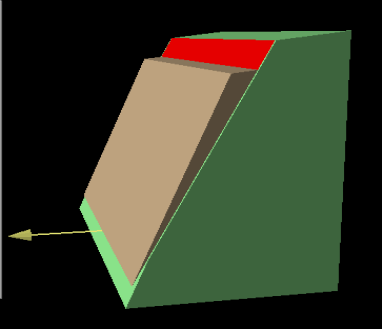
<p>estabilidad de talud no es aceptable, lo que provocaría un desplazamiento.</p>	
<p>Software Rocplane</p> <p>con sismo</p> <p>Los datos obtenidos en el software Rocplane, determinó un $F_s = 1,00473$, que contrastado con lo determinado por Barrionuevo y Chillo (2022), este $F_s < 1,05$, Por lo tanto, la estabilidad de talud no es aceptable, lo que provocaría un desplazamiento.</p>

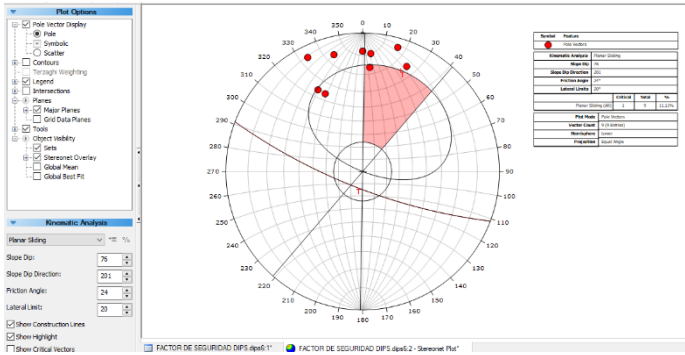
<p>Software DIPS</p> <p>Los puntos obtenidos (vectores) en el tramo 36 del talud, se encuentran en la zona de falla, por lo tanto, se encuentran dentro de la zona roja correspondiente a la zona de vulnerabilidad.</p>	<p>Dip: 76 Dip Direction: 201</p>

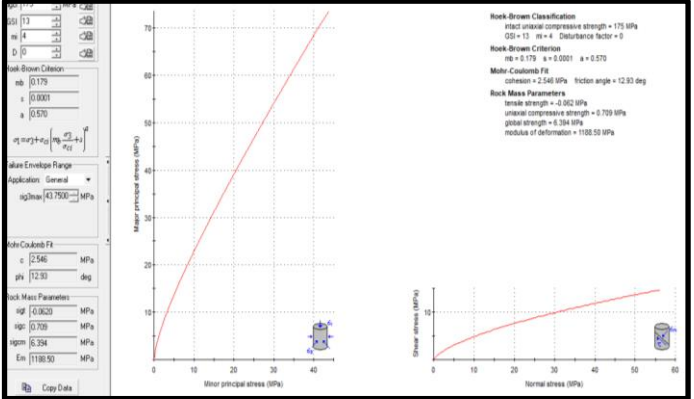
<p>Software Rocdata</p> <p>Mediante el software se obtuvo los valores del factor Mohr-Coulomb, obteniendo: cohesión = 259,6 t/m² y el ángulo de fricción = 12, 93°.</p>

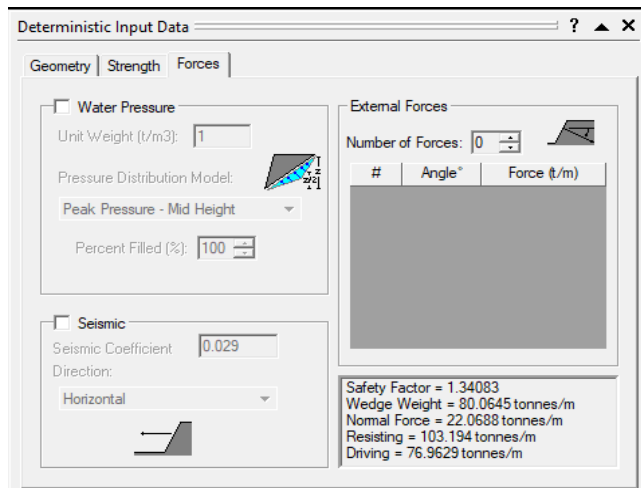
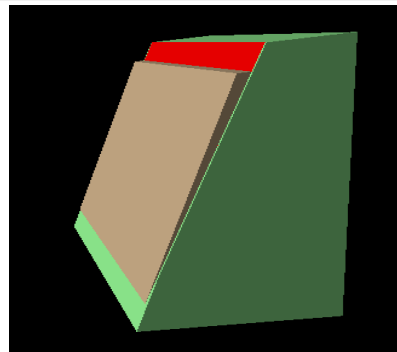
Los datos obtenidos en el software Rocplane, determinó un $F_s = 1,34083$ que contrastado con lo determinado por Barrionuevo y Chillo (2022), este $F_s < 1,50$, Por lo tanto, la estabilidad de talud no es aceptable, lo que provocaría un desplazamiento

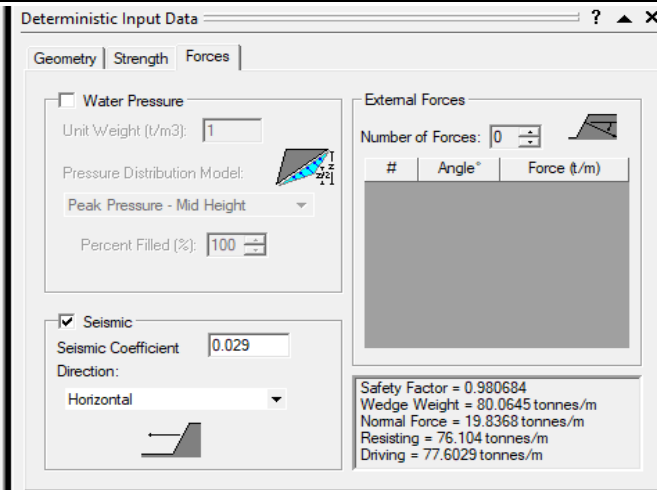
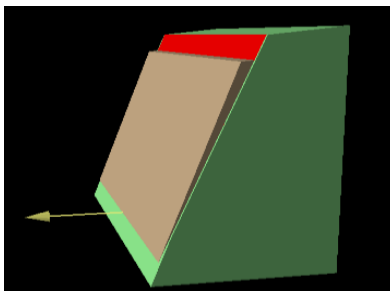
Los datos obtenidos en el software Rocplane, determinó un $F_s = 0,980684$, que contrastado con lo determinado por Barrionuevo y Chillo (2022), este $F_s < 1,05$, Por lo tanto, la estabilidad de talud no es aceptable.

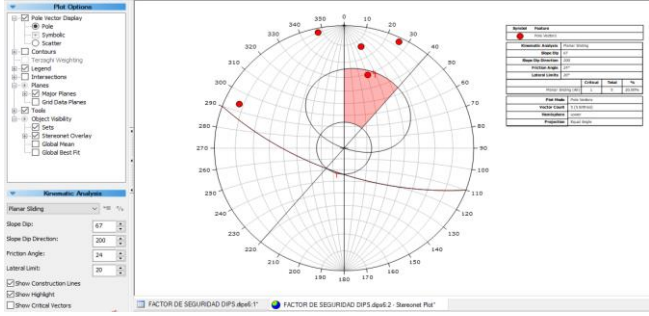
<p>Software DIPS</p> <p>Los puntos obtenidos (vectores) en el tramo 37 del talud, se encuentran en la zona de falla, por lo tanto, se encuentran dentro de la zona roja correspondiente a la zona de vulnerabilidad.</p>	<p style="text-align: center;">Dip: 67 Dip Direction: 303</p>

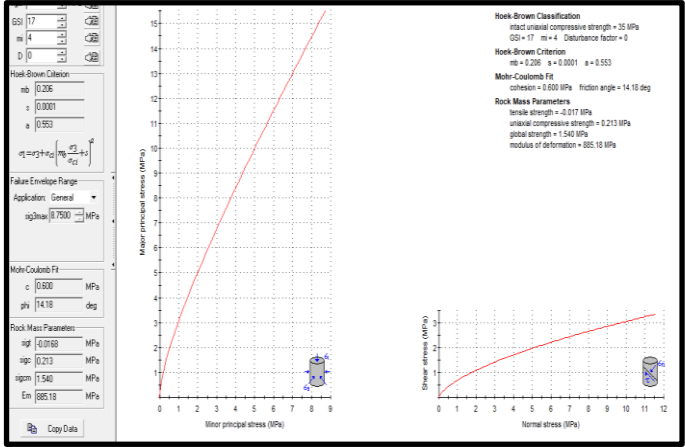
<p style="text-align: center;">FACTOR DE SEGURIDAD DIPS: 1.23306</p>
<p>Software Rocdata</p> <p>Mediante el software se obtuvo los valores del factor Mohr-Coulomb, obteniendo: cohesión = 61,18 t/m² y el ángulo de fricción = 14, 18°.</p>

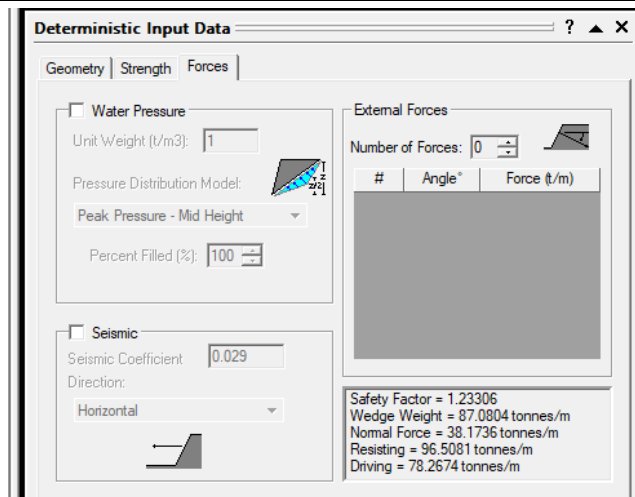
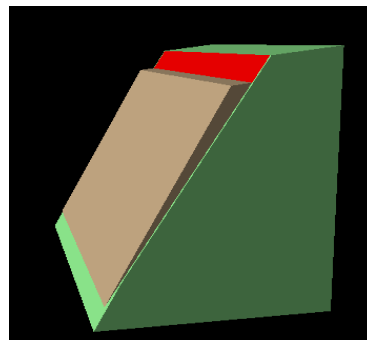
Los datos obtenidos en el software Rocplane, determinó un $F_s = 1,23306$ que contrastado con lo determinado por Barrionuevo y Chillo (2022), este $F_s < 1,50$, Por lo tanto, la estabilidad de talud no es aceptable, lo que provocaría un desplazamiento.

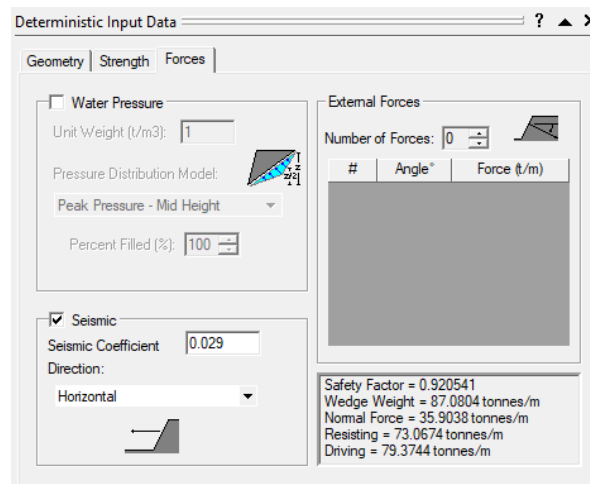
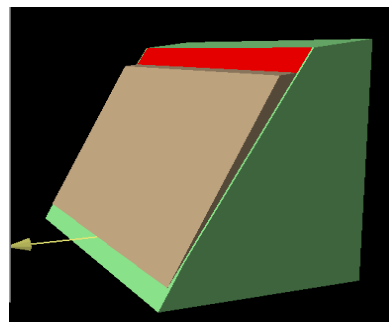
Los datos obtenidos en el software Rocplane, determinó un $F_s = 0,920541$, que contrastado con lo determinado por Barrionuevo y Chillo (2022), este $F_s < 1,05$, Por lo tanto, la estabilidad de talud no es aceptable.

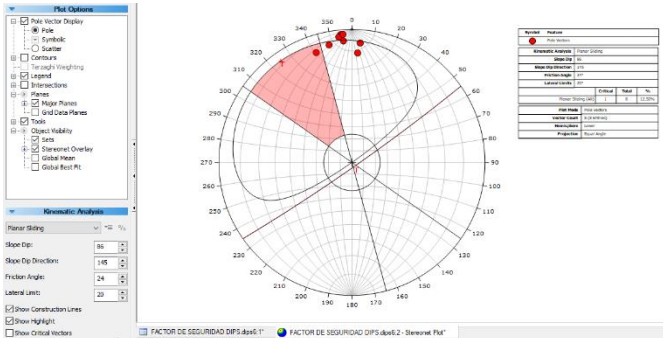
<p>Software DIPS</p> <p>Los puntos obtenidos (vectores) en el tramo 38 del talud, se encuentran en la zona de falla, por lo tanto, se encuentran dentro de la zona roja correspondiente a la zona de vulnerabilidad.</p>	<p>Dip: 86 Dip Direction: 101</p>

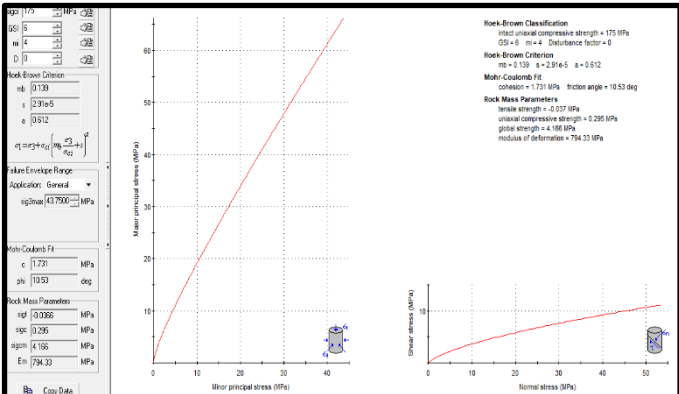
<p>Software Rocdata</p> <p>Mediante el software se obtuvo los valores del factor Mohr-Coulomb, obteniendo: cohesión = 176,5 t/m² y el ángulo de fricción = 10, 53°.</p>

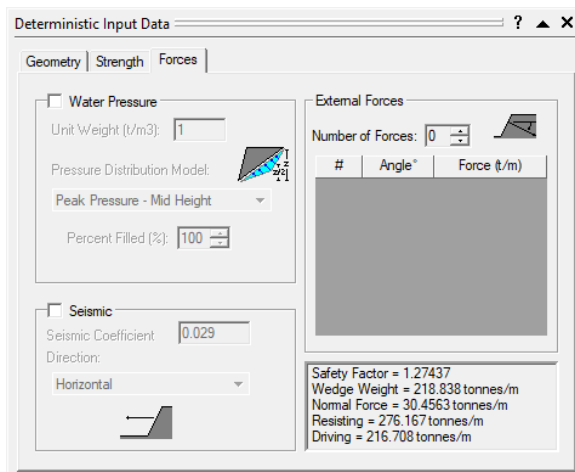
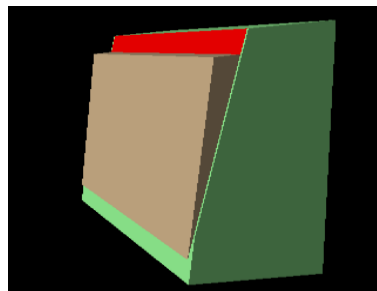
Los datos obtenidos en el software Rocplane, determinó un $F_s = 1,27437$ que contrastado con lo determinado por Barrionuevo y Chillo (2022), este $F_s < 1,50$, Por lo tanto, la estabilidad de talud no es aceptable, lo que provocaría un desplazamiento.

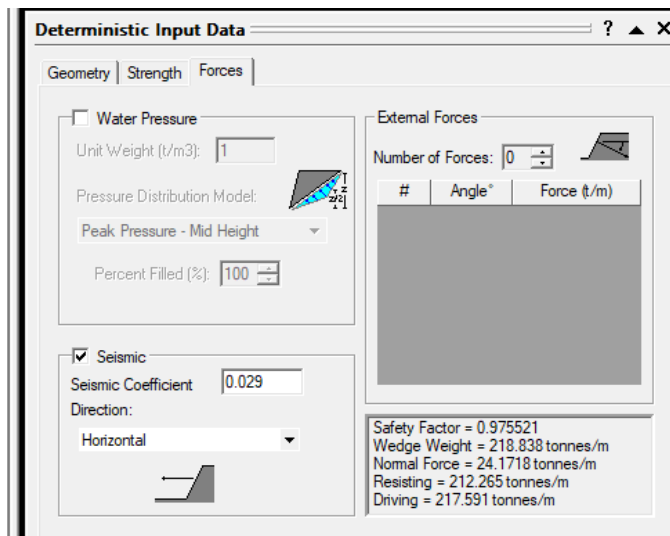
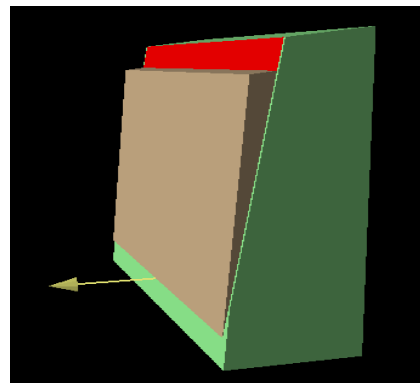
Los datos obtenidos en el software Rocplane, determinó un $F_s = 0,975521$, que contrastado con lo determinado por Barrionuevo y Chillo (2022), este $F_s < 1,05$, Por lo tanto, la estabilidad de talud no es aceptable, lo que provocaría un desplazamiento.

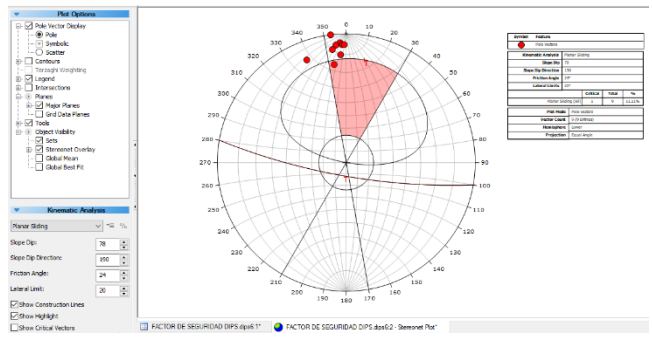
<p>Software DIPS</p> <p>Los puntos obtenidos (vectores) en el tramo 39 del talud, se encuentran en la zona de falla, por lo tanto, se encuentran dentro de la zona roja correspondiente a la zona de vulnerabilidad.</p>	<p style="text-align: center;">Dip: 78 Dip Direction: 205</p>

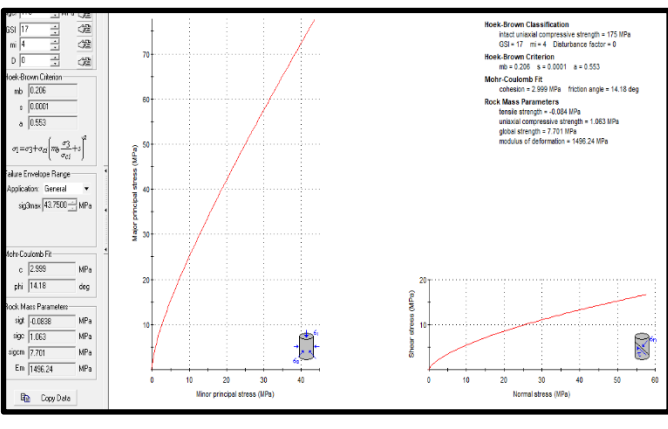
<p>Software Rocdata</p> <p>Mediante el software se obtuvo los valores del factor Mohr-Coulomb, obteniendo: cohesión = 304,9 t/m² y el ángulo de fricción = 14, 18°.</p>

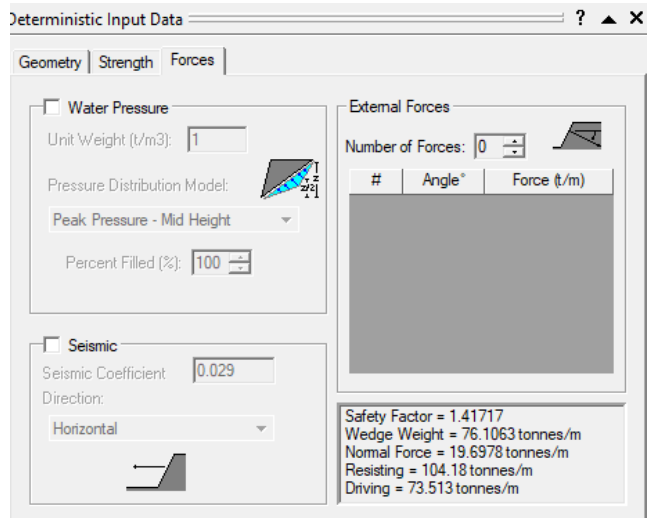
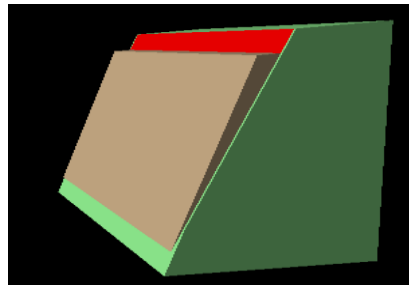
Los datos obtenidos en el software Rocplane, determinó un $F_s = 1,41717$ que contrastado con lo determinado por Barrionuevo y Chillo (2022), este $F_s < 1,50$, Por lo tanto, la estabilidad de talud no es aceptable, lo que provocaría un desplazamiento.

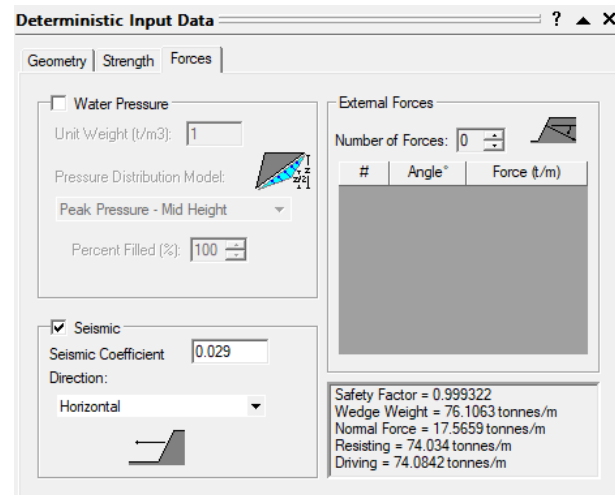
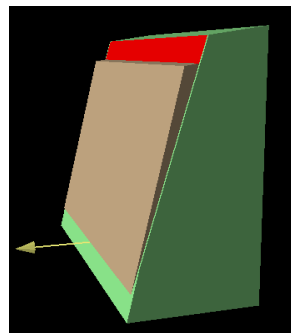
Los datos obtenidos en el software Rocplane, determinó un $F_s = 0,999322$, que contrastado con lo determinado por Barrionuevo y Chillo (2022), este $F_s < 1,05$, Por lo tanto, la estabilidad de talud no es aceptable, lo que provocaría un desplazamiento.

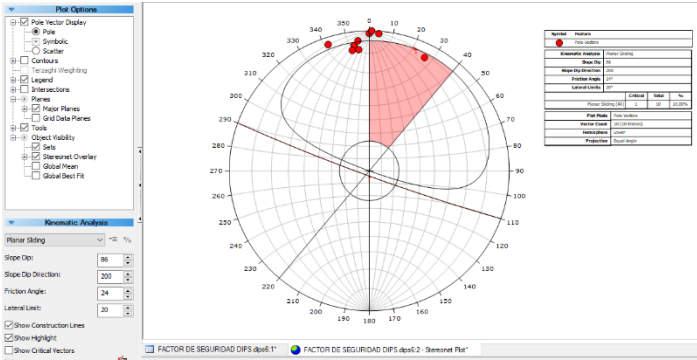
<p>Software DIPS</p> <p>Los puntos obtenidos (vectores) en el tramo 40 del talud, se encuentran en la zona de falla, por lo tanto, se encuentran dentro de la zona roja correspondiente a la zona de vulnerabilidad.</p>	<p style="text-align: center;">Dip: 79 Dip Direction: 123</p>

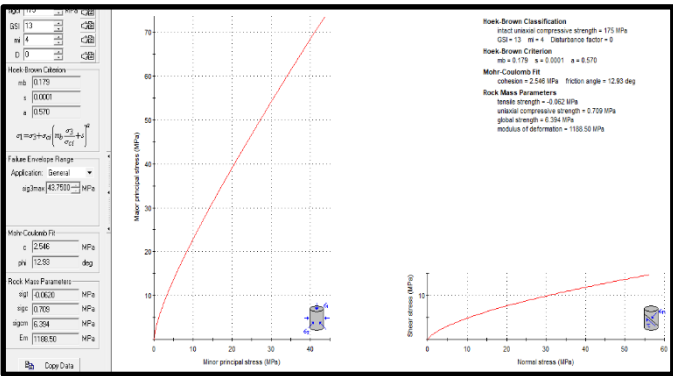
<p>The screenshot shows the DIPS software interface. On the left, there are 'Plot Options' and 'Kinematic Analysis' panels. The main window displays a stereonet plot with a red shaded area representing the failure zone. A table on the right lists parameters for the failure zone, including Dip (79), Dip Direction (123), and Factor of Safety (1.28229).</p>
<p>Software Rocdata</p> <p>Mediante el software se obtuvo los valores del factor Mohr-Coulomb, obteniendo: cohesión = 250,4 t/m² y el ángulo de fricción = 12, 93°.</p>

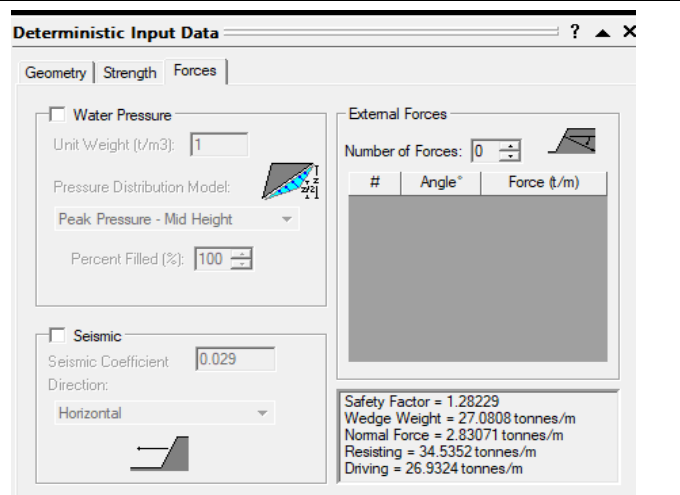
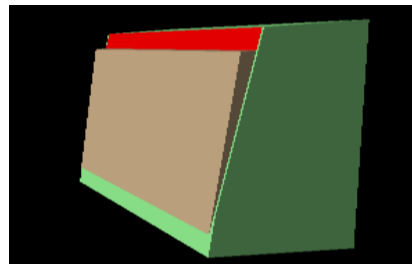
<p>Software Rocplane sin sismo</p>

Los datos obtenidos en el software Rocplane, determinó un $F_s = 1,28229$ que contrastado con lo determinado por Barrionuevo y Chillo (2022), este $F_s < 1,50$, Por lo tanto, la estabilidad de talud no es aceptable, lo que provocaría un desplazamiento.

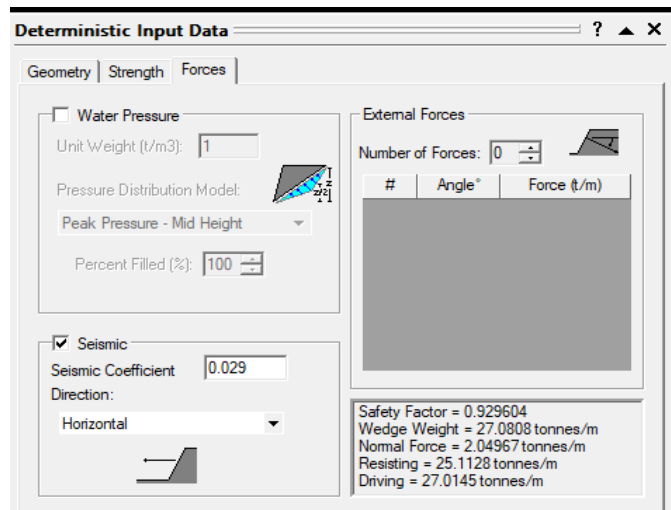
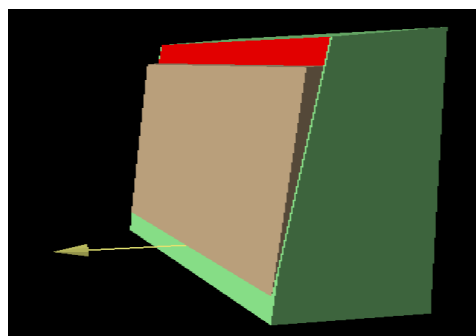
Software Rocplane con sismo

Los datos obtenidos en el software Rocplane, determinó un $F_s = 0,929604$, que contrastado con lo determinado por Barrionuevo y Chillo (2022), este $F_s < 1,05$, Por lo tanto, la estabilidad de talud no es aceptable, lo que provocaría un desplazamiento.

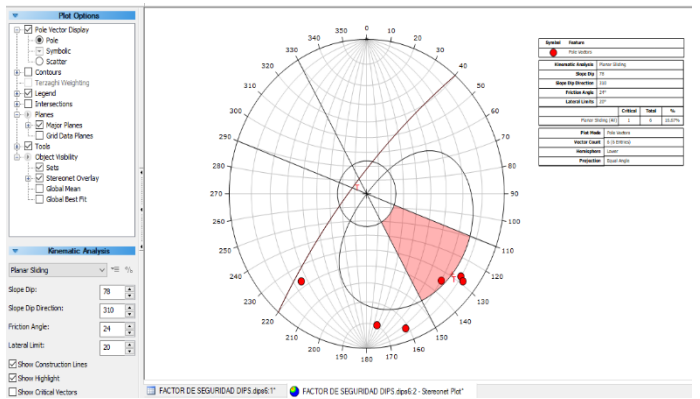
<p>Software DIPS</p> <p>Los puntos obtenidos (vectores) en el tramo 41 del talud, se encuentran en la zona de falla, por lo tanto, se encuentran dentro de la zona roja correspondiente a la zona de vulnerabilidad.</p>	<p style="text-align: center;">Dip: 70 Dip Direction: 294</p>

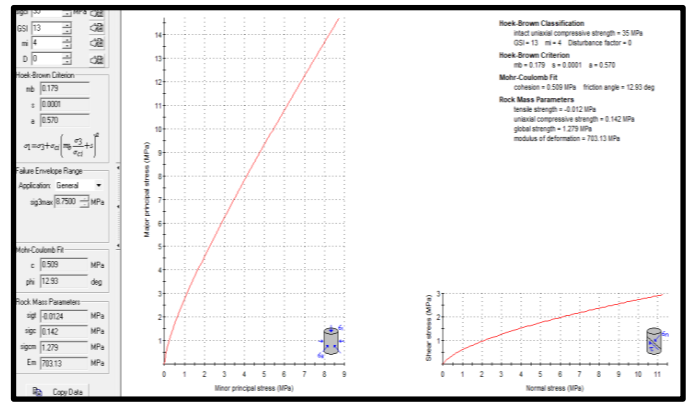
<p>Factor de Seguridad DIPS.dip6.11: 1.32412 Factor de Seguridad DIPS.dip6.2 - 'Sensor Flat': 0.965595</p>												
<p>Software Rocdata</p> <p>Mediante el software se obtuvo los valores del factor Mohr-Coulomb, obteniendo: cohesión = 51,9t/m² y el ángulo de fricción = 12, 93°.</p>

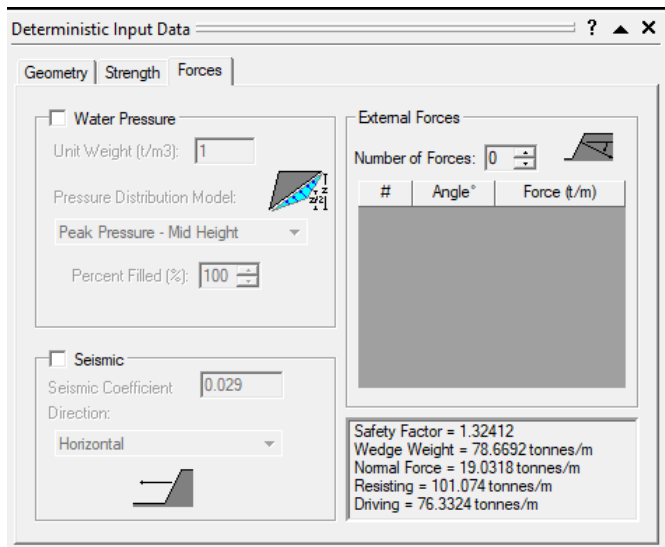
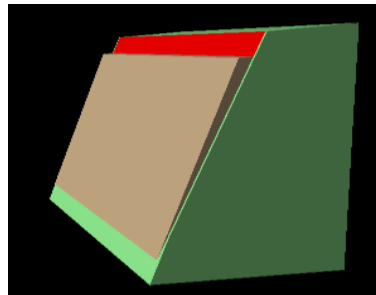
Software Rocplane sin sismo

Los datos obtenidos en el software Rocplane, determinó un $F_s = 1,32412$ que contrastado con lo determinado por Barrionuevo y Chillo (2022), este $F_s < 1,50$, Por lo tanto, la estabilidad de talud no es aceptable, lo que provocaría un desplazamiento.

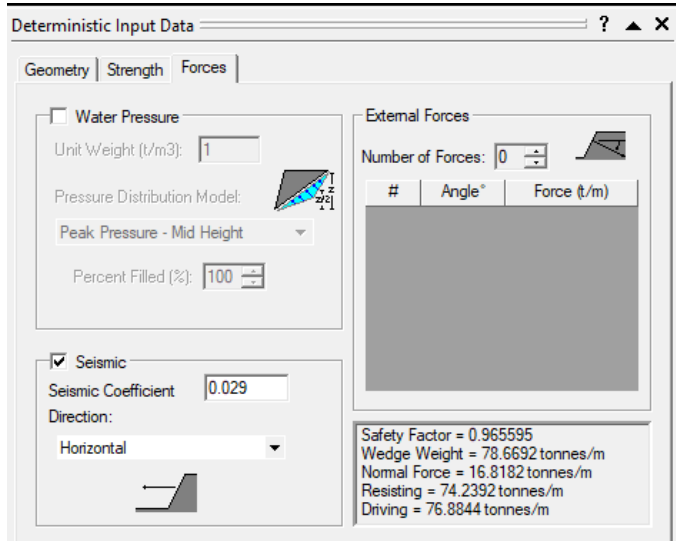
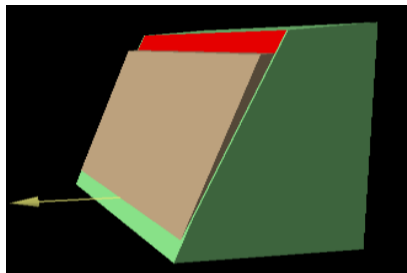
Software Rocplane con sismo

Los datos obtenidos en el software Rocplane, determinó un $F_s = 0,965595$, que contrastado con lo determinado por Barrionuevo y Chillo (2022), este $F_s < 1,05$, Por lo tanto, la estabilidad de talud no es aceptable, lo que provocaría un desplazamiento.

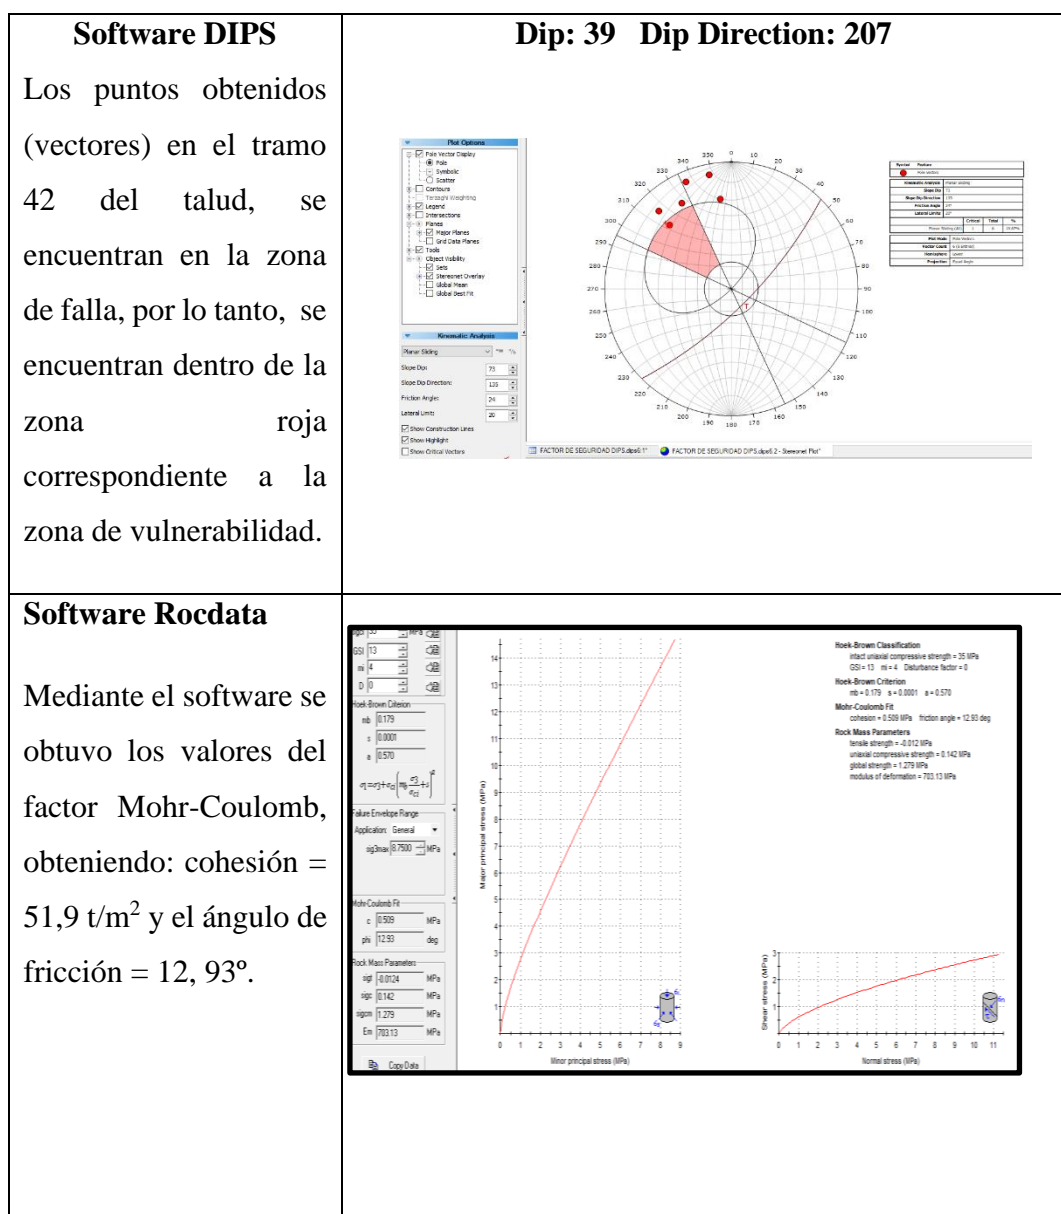
Tabla 39: Resultado del factor de seguridad del talud, tramo 42, de la colina Loma de Guaranda, con DIPS, Rocdata y Rocplane.

En la tabla 39, se da a conocer mediante el DIPS que el talud 2 se encuentra ubicado en una zona de falla. Al realizar el modelamiento con el software Rocdata y Rocplane se obtuvo el factor de seguridad de 1,51965 que al ser mayor que 1,50 equivale a un talud estable, además al realizar el cálculo con un escenario con sismo (0,029), el factor de seguridad nos da un valor de 1,15262 y es mayor a 1,05 por lo tanto el talud es aceptable.

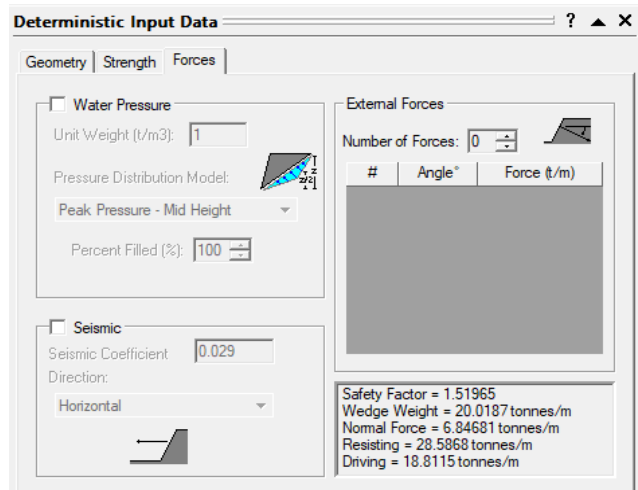
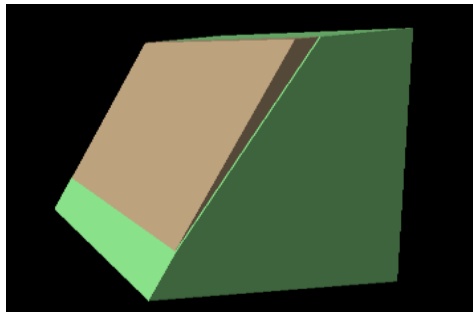
Software Rocplane sin sismo

Los datos obtenidos en el software Rocplane, determinó $F_s = 1,51965$ que contrastado con lo determinado por Barrionuevo y Chillo (2022), este $F_s > 1,50$, Por lo tanto, la estabilidad de talud es aceptable, lo que no provocaría un desplazamiento.

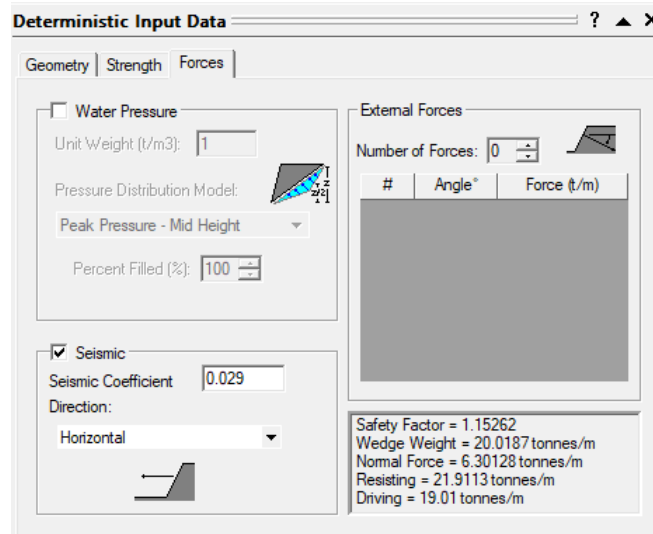
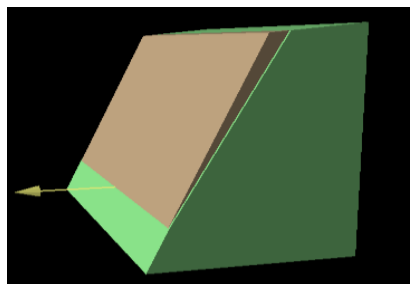
Software Rocplane con sismo

Los datos obtenidos en el software Rocplane, determinó un $F_s = 1,15262$, que contrastado con lo determinado por Barrionuevo y Chillo (2022), este $F_s > 1,05$, Por lo tanto, la estabilidad de talud es aceptable, lo que no provocaría un desplazamiento.

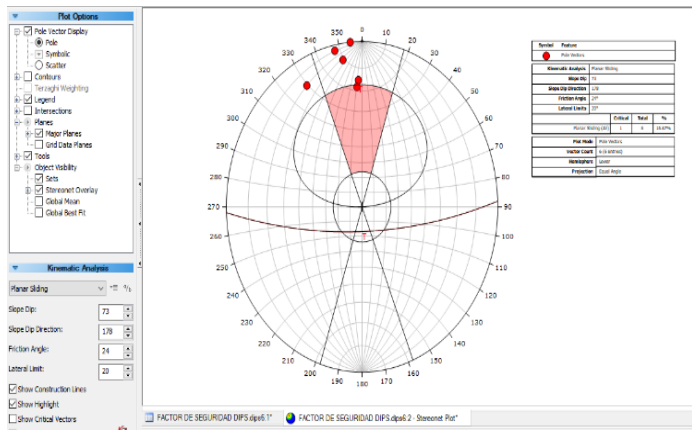
<p>Software DIPS</p> <p>Los puntos obtenidos (vectores) en el tramo 43 del talud, se encuentran en la zona de falla, por lo tanto, se encuentran dentro de la zona roja correspondiente a la zona de vulnerabilidad.</p>	<p>Dip: 56 Dip Direction: 198</p>

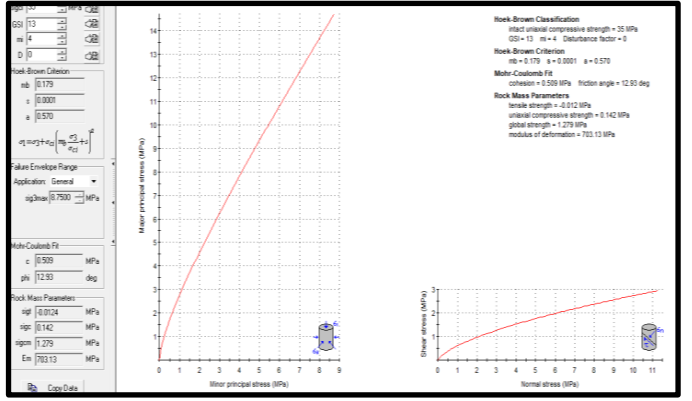
<p>Software Rocdata</p> <p>Mediante el software se obtuvo los valores del factor Mohr-Coulomb, obteniendo: cohesión = 51,9 t/m² y el ángulo de fricción = 12, 93°.</p>

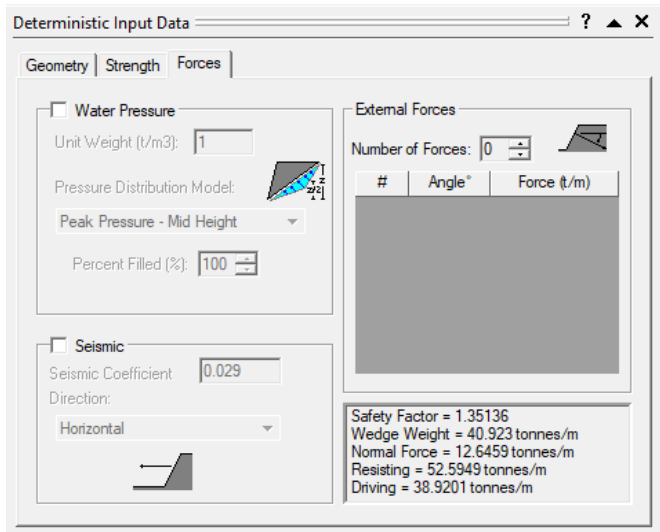
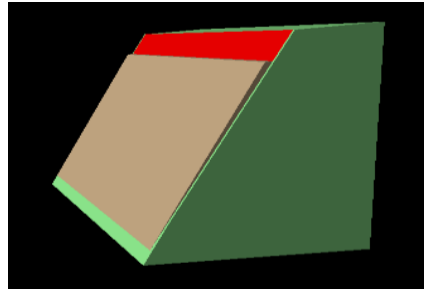
Software Rocplane sin sismo

Los datos obtenidos en el software Rocplane, determinó un $F_s = 1,35136$ que contrastado con lo determinado por Barrionuevo y Chillo (2022), este $F_s < 1,50$, Por lo tanto, la estabilidad de talud no es aceptable, lo que provocaría un desplazamiento.

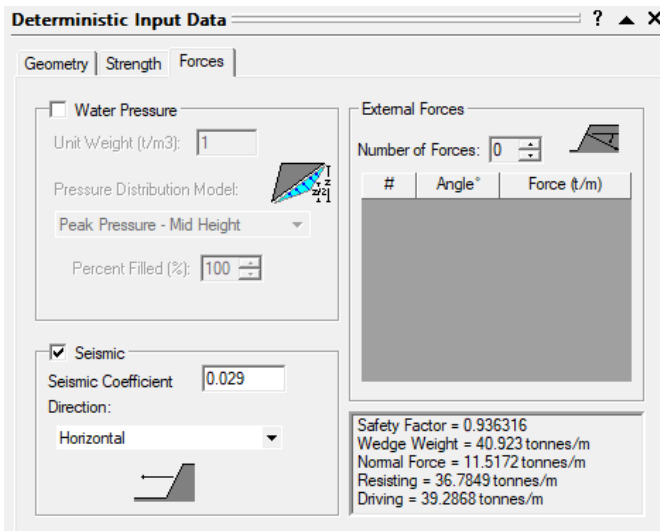
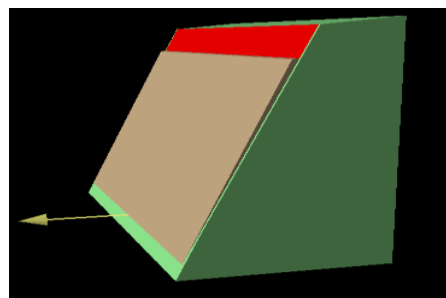
Software Rocplane con sismo

Los datos obtenidos en el software Rocplane, determinó un $F_s = 0,936316$, que contrastado con lo determinado por Barrionuevo y Chillo (2022), este $F_s < 1,05$, Por lo tanto, la estabilidad de talud no es aceptable, lo que provocaría un desplazamiento.

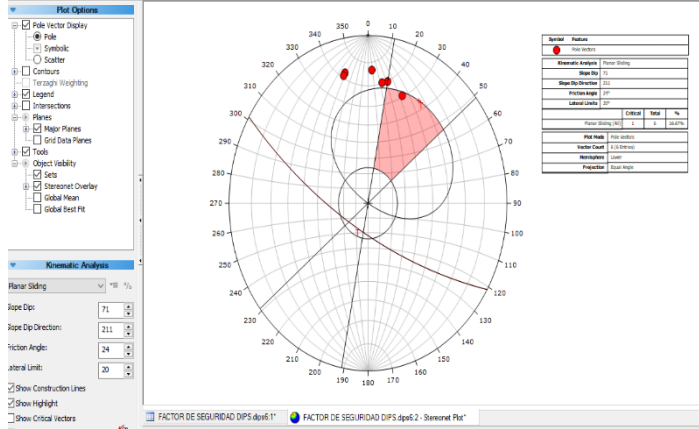
<p>Software DIPS</p> <p>Los puntos obtenidos (vectores) en el tramo 44 del talud, se encuentran en la zona de falla, por lo tanto, se encuentran dentro de la zona roja correspondiente a la zona de vulnerabilidad.</p>	<p style="text-align: center;">Dip: 63 Dip Direction: 211</p>

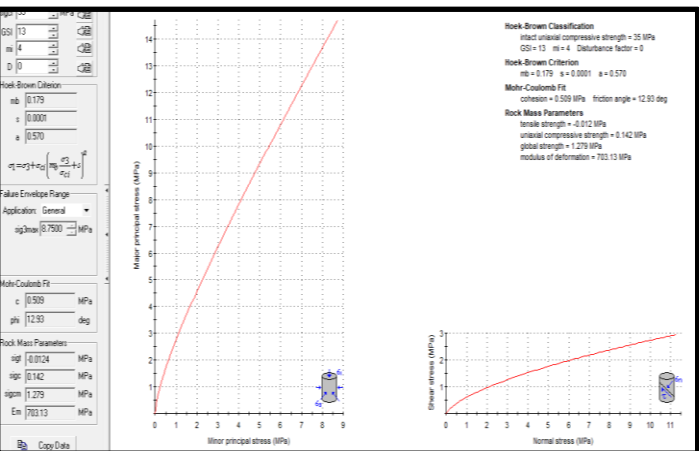
<p>Software Rocdata</p> <p>Mediante el software se obtuvo los valores del factor Mohr-Coulomb, obteniendo: cohesión = 51,9 t/m² y el ángulo de fricción = 12, 93°.</p>

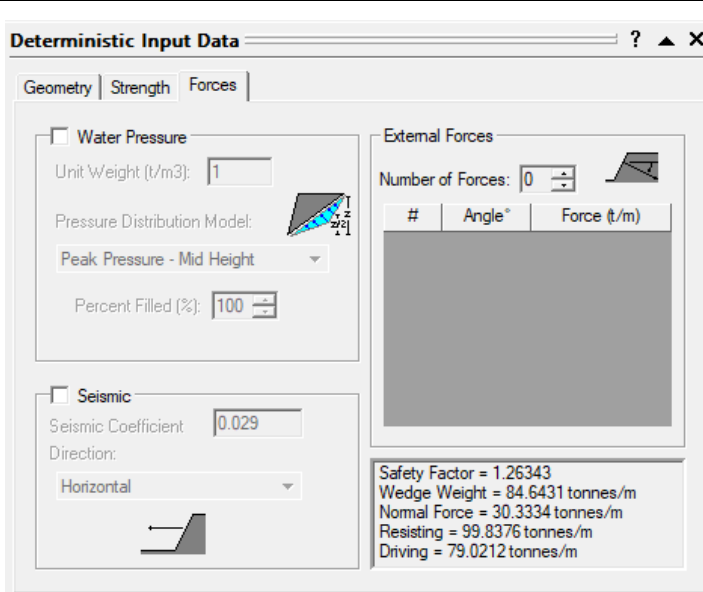
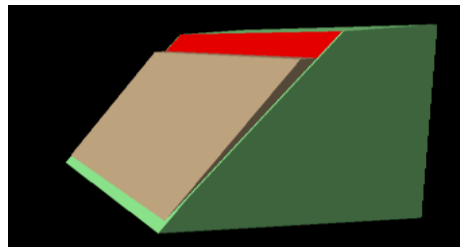
Software Rocplane sin sismo

Los datos obtenidos en el software Rocplane, determinó un $F_s = 1,26343$ que contrastado con lo determinado por Barrionuevo y Chillo (2022), este $F_s < 1,50$, Por lo tanto, la estabilidad de talud no es aceptable, lo que provocaría un desplazamiento.

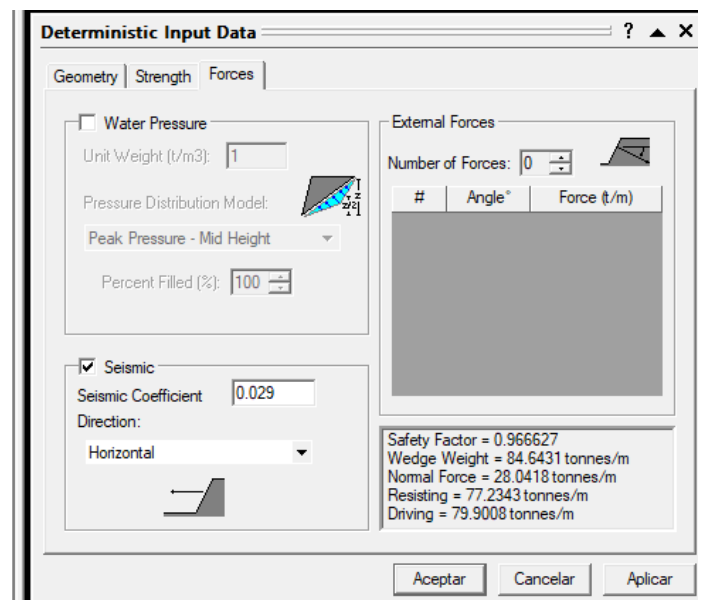
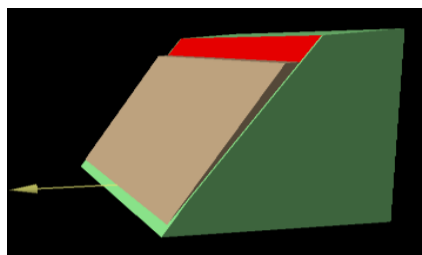
Software Rocplane con sismo

Los datos obtenidos en el software Rocplane, determinó un $F_s = 0,966627$, que contrastado con lo determinado por Barrionuevo y Chillo (2022), este $F_s < 1,05$, Por lo tanto, la estabilidad de talud no es aceptable, lo que provocaría un desplazamiento.

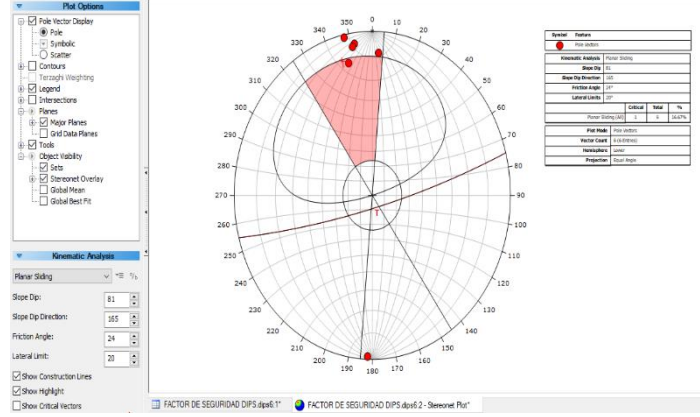
<p>Software DIPS</p> <p>Los puntos obtenidos (vectores) en el tramo 45 del talud, se encuentran en la zona de falla, por lo tanto, se encuentran dentro de la zona roja correspondiente a la zona de vulnerabilidad.</p>	<p style="text-align: center;">Dip: 65 Dip Direction: 209</p>

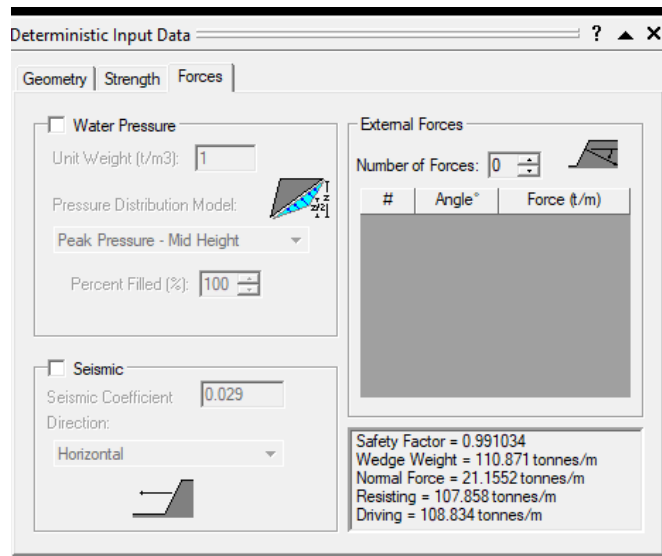
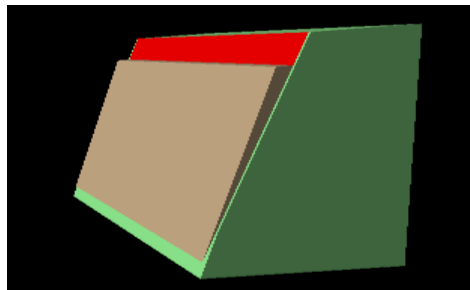
Software Rocplane sin sismo

Los datos obtenidos en el software Rocplane, determinó un $F_s = 0,991034$ que contrastado con lo determinado por Barrionuevo y Chillo (2022), este $F_s < 1,50$, Por lo tanto, la estabilidad de talud no es aceptable, lo que provocaría un desplazamiento.

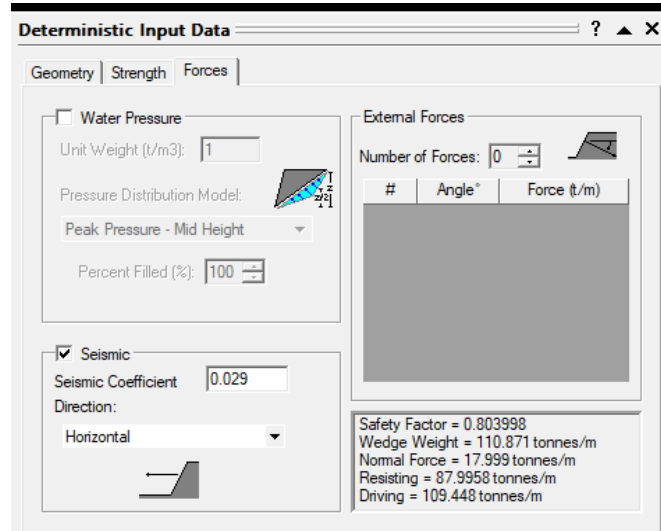
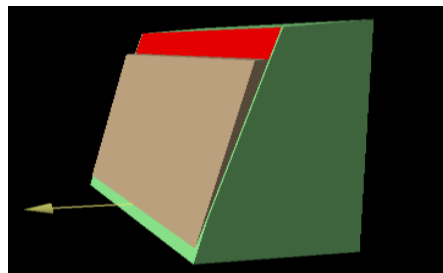
Software Rocplane con sismo

Los datos obtenidos en el software Rocplane, determinó un $F_s = 0,803998$, que contrastado con lo determinado por Barrionuevo y Chillo (2022), este $F_s < 1,05$, Por lo tanto, la estabilidad de talud no es aceptable, lo que provocaría un desplazamiento.

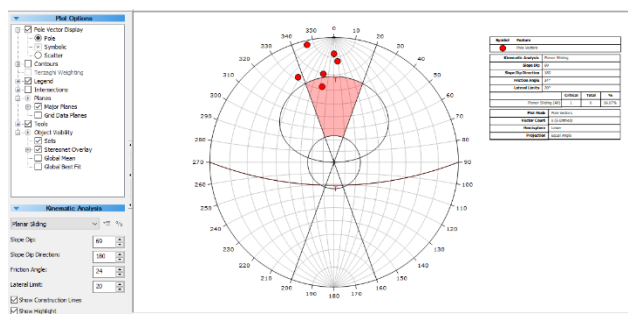
<p>Software DIPS</p> <p>Los puntos obtenidos (vectores) en el tramo 46 del talud, se encuentran en la zona de falla, por lo tanto, se encuentran dentro de la zona roja correspondiente a la zona de vulnerabilidad.</p>	<p style="text-align: center;">Dip: 54 Dip Direction: 192</p>

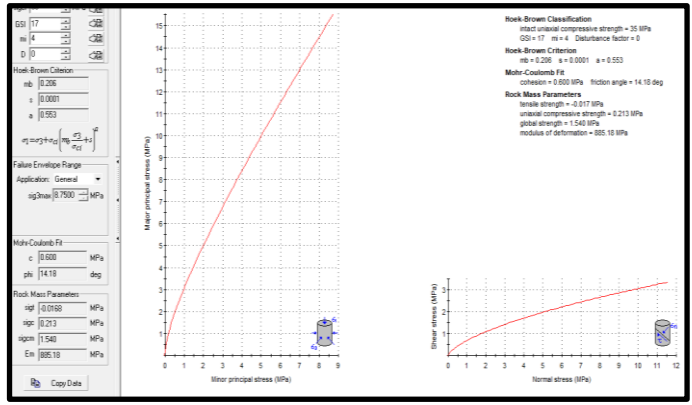
<p>Software Rocdata</p> <p>Mediante el software se obtuvo los valores del factor Mohr-Coulomb, obteniendo: cohesión = 61,18 t/m² y el ángulo de fricción = 14, 18°.</p>

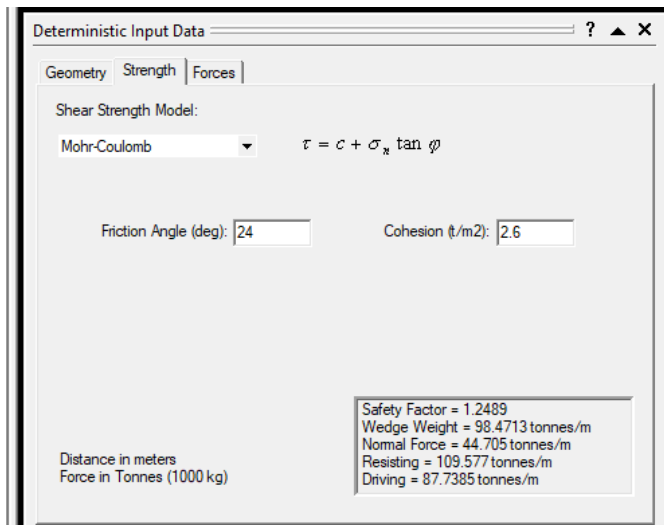
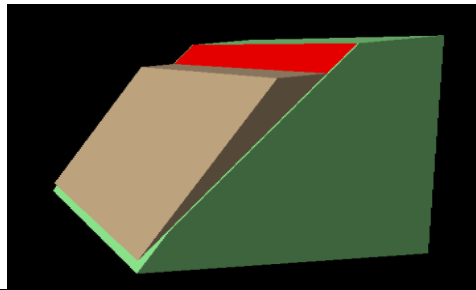
Software Rocplane sin sismo

Los datos obtenidos en el software Rocplane, determinó un $F_s = 1,2489$ que contrastado con lo determinado por Barrionuevo y Chillo (2022), este F_s es $< 1,50$, Por lo tanto, la estabilidad de talud no es aceptable, lo que provocaría un desplazamiento.

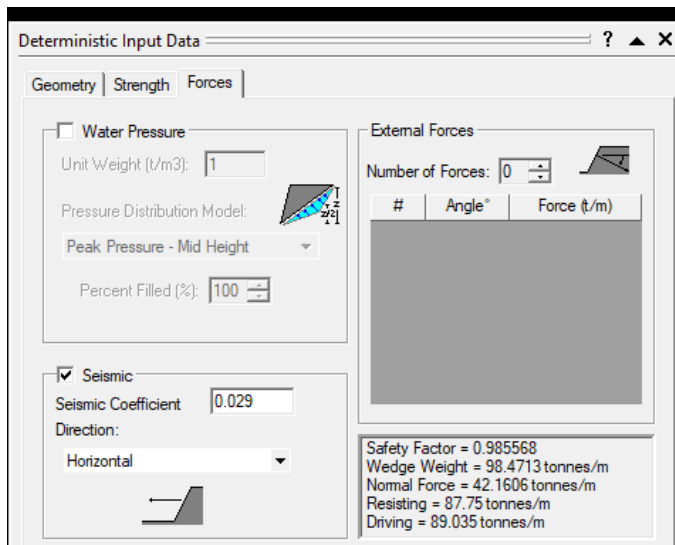
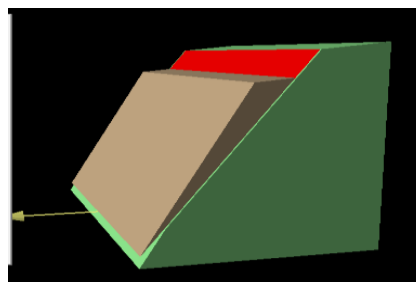
Software Rocplane con sismo

Los datos obtenidos en el software Rocplane, determinó un $F_s = 0,985568$, que contrastado con lo determinado por Barrionuevo y Chillo (2022), este F_s es $< 1,05$, Por lo tanto, la estabilidad de talud no es aceptable, lo que provocaría un desplazamiento.

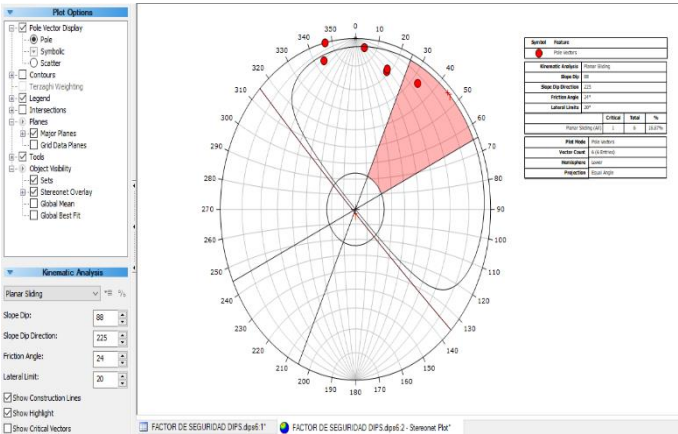
<p>Software DIPS</p> <p>Los puntos obtenidos (vectores) en el tramo 47 del talud, se encuentran en la zona de falla, por lo tanto, se encuentran dentro de la zona roja correspondiente a la zona de vulnerabilidad.</p>	<p style="text-align: center;">Dip: 88 Dip Direction: 205</p>
