UNIVERSIDAD ESTATAL DE BOLIVAR

TRABAJO DE TITULACIÓN

TÍTULO DEL PROYECTO: EVALUACIÓN DE LA AMENAZA DE
DESLIZAMIENTOS Y ELEMENTOS EXPUESTOS EN LA UNIDAD
MORFOLÓGICA DE LA COLINA LOMA DE GUARANDA EN LA CIUDAD
DE GUARANDA. PERIODO MAYO - SEPTIEMBRE 2023.

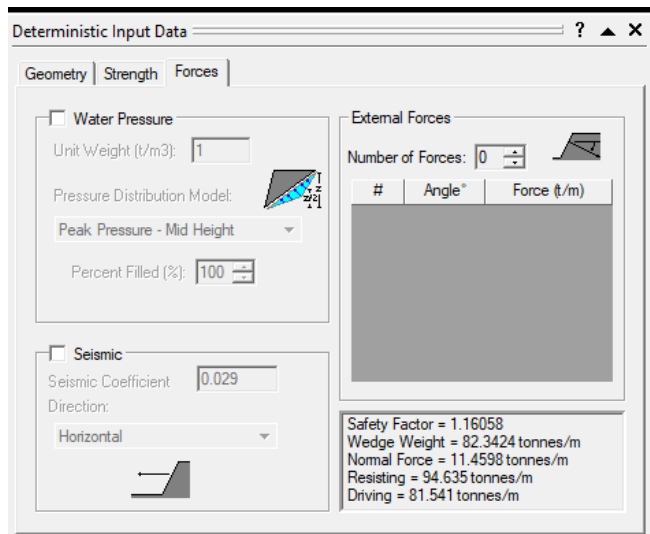
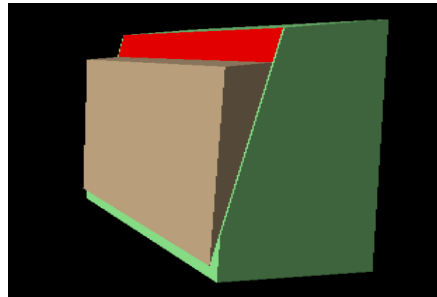
Software Rocplane sin sismo

Los datos obtenidos en el software Rocplane, determinó un $F_s = 1,16058$ que contrastado con lo determinado por Barrionuevo y Chillo (2022), este F_s es $< 1,50$, Por lo tanto, la estabilidad de talud no es aceptable, lo que provocaría un desplazamiento.

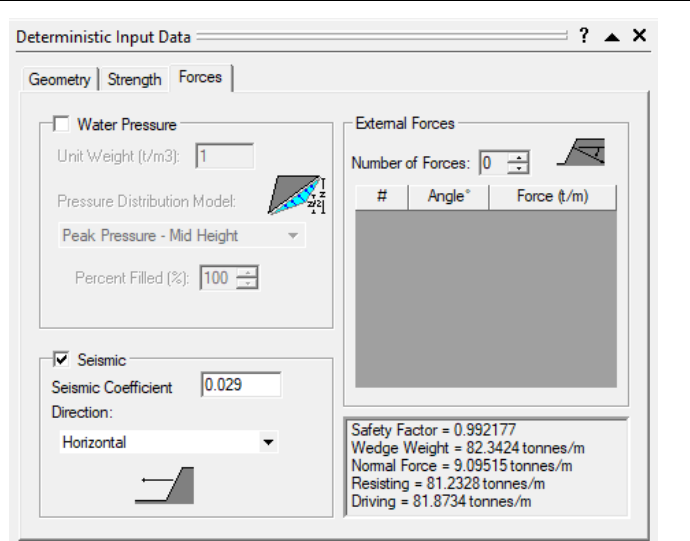
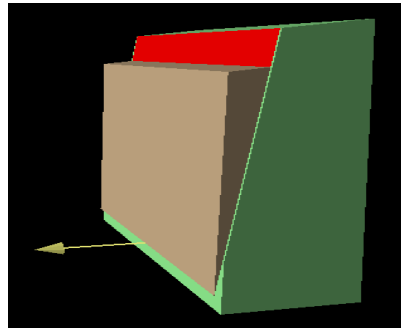
Software Rocplane con sismo

Los datos obtenidos en el software Rocplane, determinó un $F_s = 0,992177$, que contrastado con lo determinado por Barrionuevo y Chillo (2022), este F_s es $< 1,05$, Por lo tanto, la estabilidad de talud no es aceptable, lo que provocaría un desplazamiento.

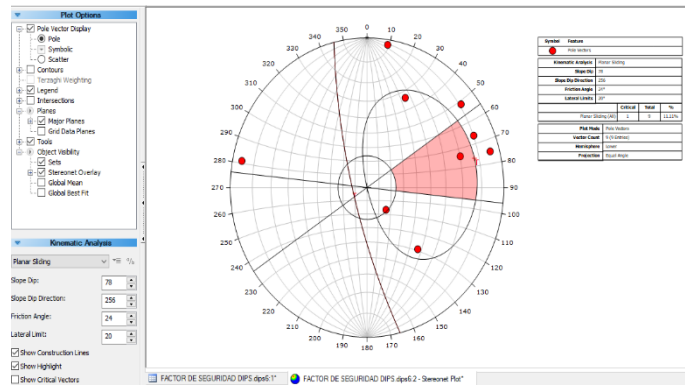
Tramo 48

Los puntos obtenidos (vectores) en el tramo 48 del talud, se encuentran en la zona de falla, por lo tanto, se encuentran dentro de la zona roja correspondiente a la zona de vulnerabilidad.

Dip: 59 Dip Direction: 256

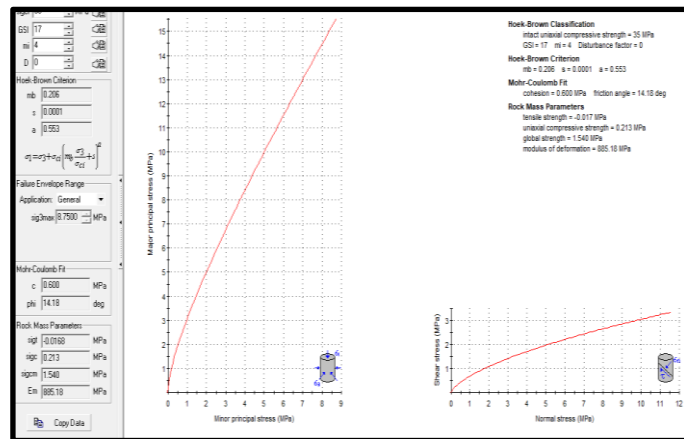
Software Rocdata

Mediante el software se obtuvo los valores del factor Mohr-Coulomb, obteniendo: cohesión = 51,9 t/m² y el ángulo de fricción = 14, 18°.

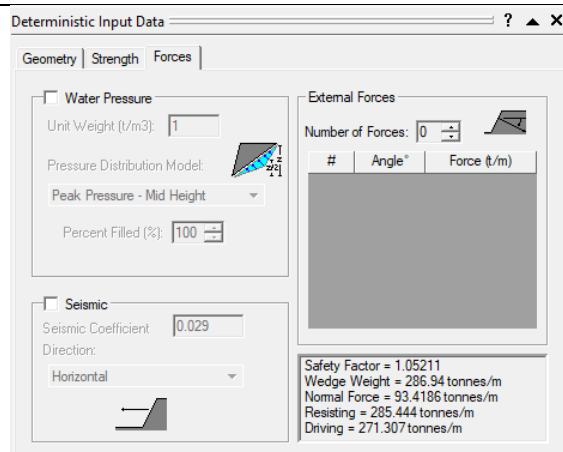
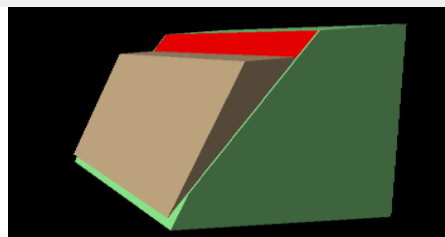
Software Rocplane sin sismo

Los datos obtenidos en el software Rocplane, determinó un $F_s = 1,05211$ que contrastado con lo determinado por Barrionuevo y Chillo (2022), este factor de estabilidad es $< 1,50$, Por lo tanto, la

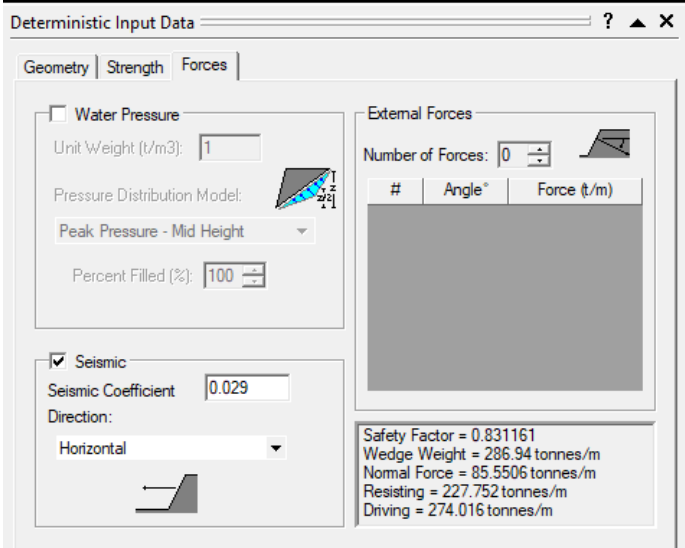
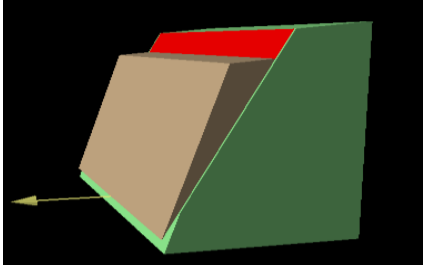
<p>estabilidad de talud no es aceptable, lo que provocaría un desplazamiento.</p>	
<p>Software Rocplane con sismo</p> <p>Los datos obtenidos en el software Rocplane, determinó un $F_s = 0,831161$, que contrastado con lo determinado por Barrionuevo y Chillo (2022), este F_s es $< 1,05$, Por lo tanto, la estabilidad de talud no es aceptable, lo que provocaría un desplazamiento.</p>

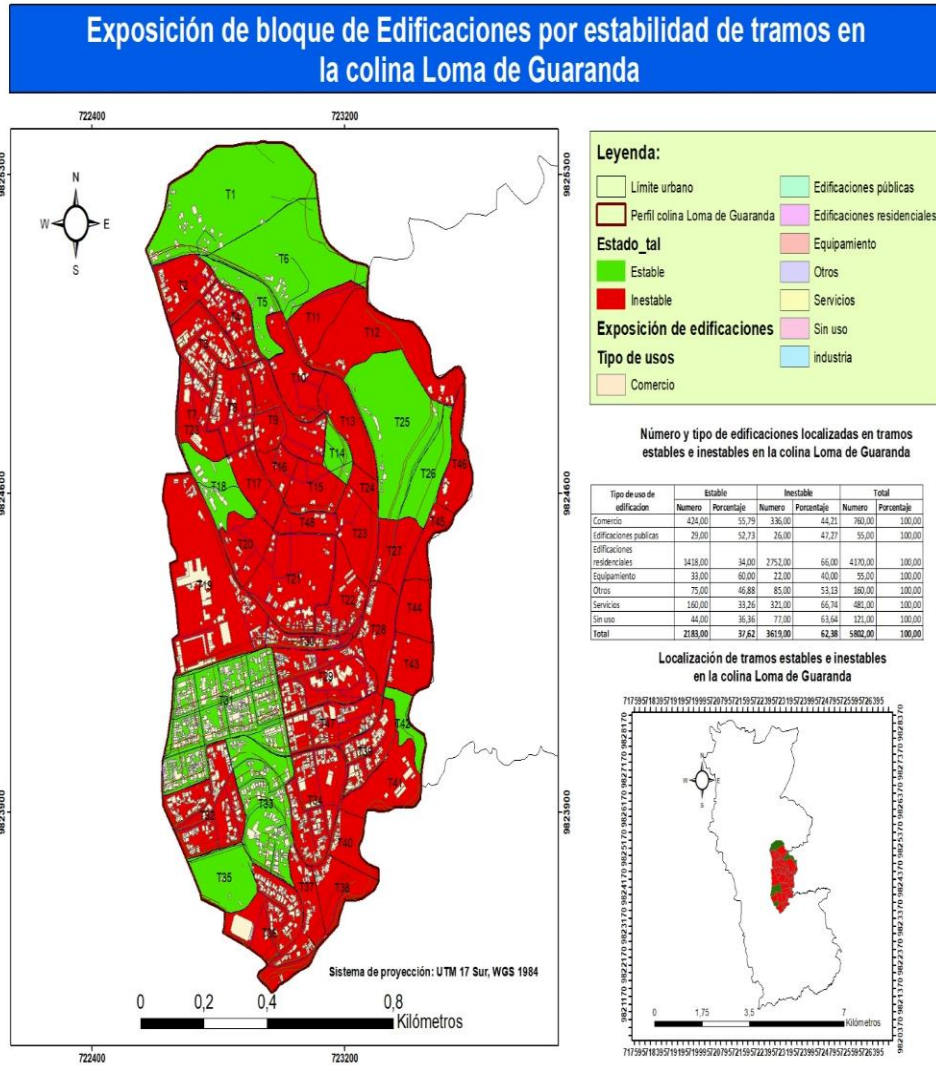
Tabla 49

Debido al nivel de importancia, se evidencia que la mayor afectación producida ante la presencia de un deslizamiento en la colina Loma de Guaranda se produciría a las edificaciones residenciales ya que de las 4170 edificaciones estimadas, el 66% que corresponde a 2752, sufrirían daño por encontrarse dentro de los perfiles inestables y solo el 34% correspondiente a 1418 edificaciones no tendrían problema por estar ubicadas dentro de los perfiles estables.

Por otra parte, las infraestructuras que tienen un especial interés para la sociedad son las edificaciones públicas, que fueron identificadas en un total de 55 edificaciones. Por lo que, ante un eventual deslizamiento en la zona de estudio, existiría una afectación del 47% que corresponde a 26 edificaciones y solamente el 53% que corresponde a 29 edificaciones públicas no sufrirían algún tipo de daño.

En conclusión, el mapeo realizado permitió identificar un total de 5802 edificaciones distribuidas a lo largo y ancho de la colina Loma de Guaranda, de las cuales el 62% que corresponde a 3619 edificaciones podrían sufrir daños ante un deslizamiento debido a que se encuentran ubicadas en zonas consideradas como perfil inestable y únicamente el 38% correspondiente a 2183 edificaciones no tendrían afectación por estar ubicadas en zonas de perfil estable.

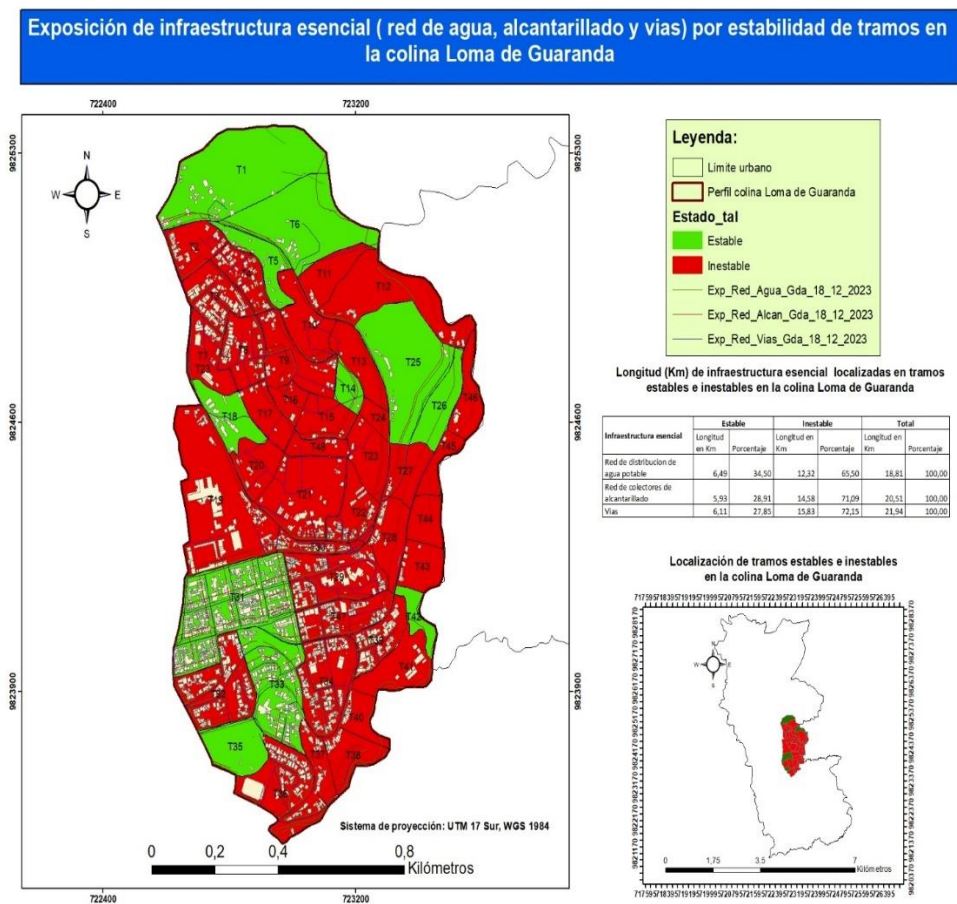
Gráfico 11: Exposición de infraestructura esencial (red de agua potable, alcantarillado, vías de comunicación).

Infraestructura esencial	Estable		Inestable		Total	
	Longitud en Km	Porcentaje	Longitud en Km	Porcentaje	Longitud en Km	Porcentaje
Red de distribución de agua potable	6,49	34,50	12,32	65,50	18,81	100,00
Red de colectores de alcantarillado	5,93	28,91	14,58	71,09	20,51	100,00
Vías	6,11	27,85	15,83	72,15	21,94	100,00
