UNIVERSIDAD ESTATAL DE BOLÍVAR

CARRERA DE INGENIERÍA EN RIESGOS DE DESASTRES

ANÁLISIS DE LA VULNERABILIDAD ESTRUCTURAL DE LOS
PUENTES URBANOS EN LA CIUDAD DEL TENA ANTE DESBORDAMIENTO
DEL RÍO TENA, CANTÓN TENA, EN EL PERIODO 2024.

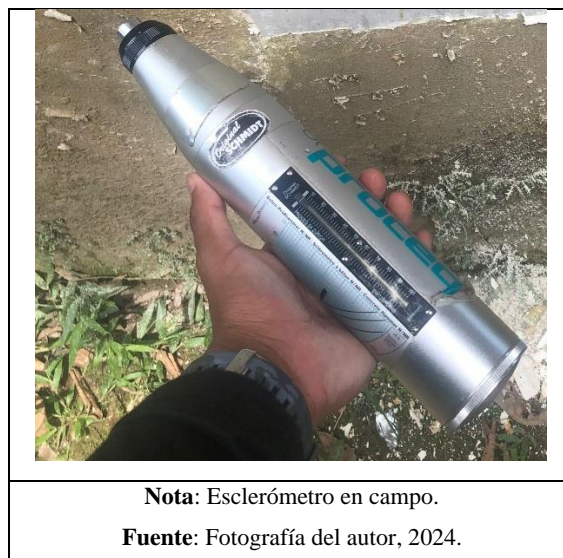
Fotografía 2: Trabajo in situ, esclerómetro

Los datos obtenidos in situ permiten evaluar la capacidad de resistencia del hormigón, así como su calidad y durabilidad, lo cual es fundamental para garantizar la seguridad estructural del puente. El primer ensayo de esclerómetro se realizó en el Puente Atirantado, donde se extrajeron 10 muestras distribuidas en diferentes elementos estructurales, como el muro, la torre y la columna que lo componen.

En la Tabla 24 se presentan los resultados, donde la resistencia del material varió entre 225 y 392 kg/cm². Esta variabilidad refleja la heterogeneidad del concreto o de las superficies evaluadas, lo que puede estar influenciado por diversos factores, como la calidad del material, la edad del concreto y el nivel de compactación alcanzado durante su construcción.

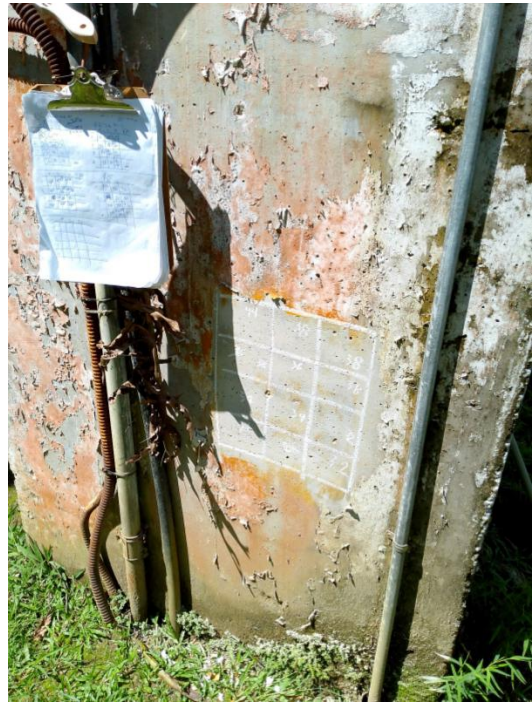
Fotografía. -Muro B, cuarto ensayo
