**UNIVERSIDAD ESTATAL DE BOLÍVAR**

**CARRERA ADMINISTRACIÓN PARA DESASTRES Y GESTIÓN DEL RIESGO**

ESTUDIO DE LA VULNERABILIDAD FÍSICA ESTRUCTURAL DE LAS VIVIENDAS  
UBICADAS EN EL BARRIO UNIÓN Y PROGRESO DE LA PARROQUIA SAN PABLO  
DE ATENAS ANTE LA OCURRENCIA DE ALUVIONES, EN EL PERIODO MAYO –  
AGOSTO 2024.

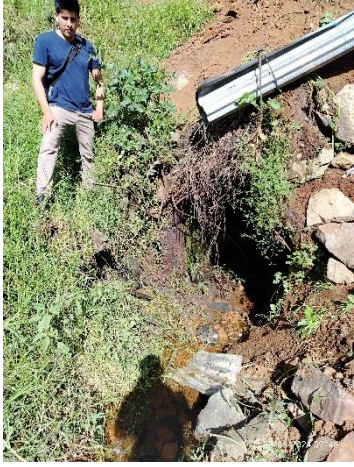
<p><b>Figura 3.</b> Afectación por la amenaza del aluvión</p>	<p><b>Figura 4.</b> Ubica el inicio del primer tubo subterráneo de 90 cm de diámetro en la calle Fernando Sánchez.</p>

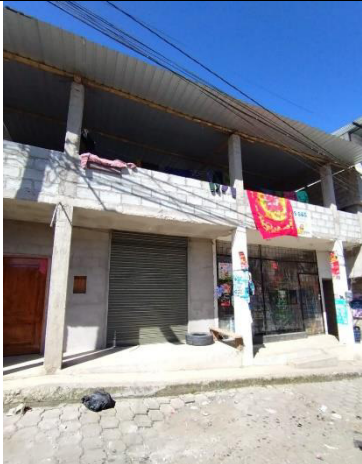
**Nota.** Resultados de vulnerabilidad física en la casa 5 del barrio Unión y Progreso

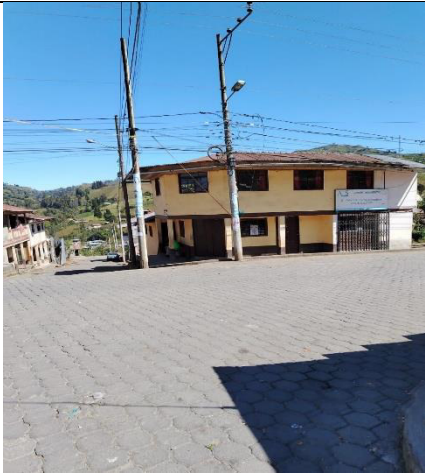
**Tabla 30:***Resultados casa #13*

**Nota.** Resultados de vulnerabilidad física en la casa 13 del barrio Unión y Progreso

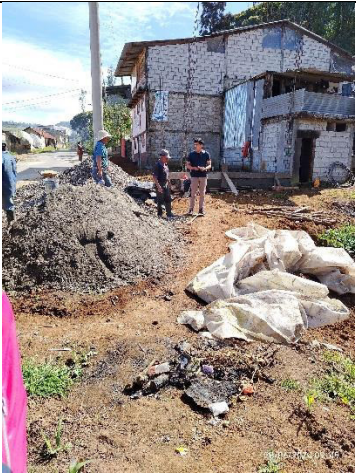
**Tabla 54:***Resultados casa #25*

**Nota.** Resultados de vulnerabilidad física en la casa 25 del barrio Unión y Progreso

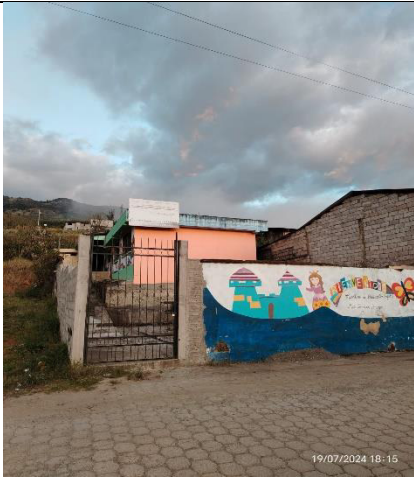
**Tabla 56:***Resultados casa #26*

**Nota.** Resultados de vulnerabilidad física en la casa 26 del barrio Unión y Progreso

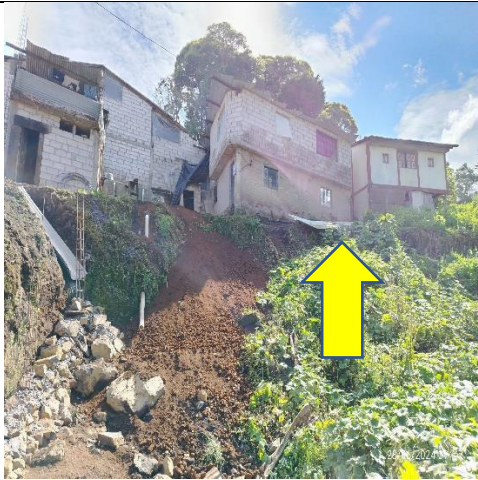
**Tabla 58:***Resultados casa #27*

**Nota.** Resultados de vulnerabilidad física en la casa 27 del barrio Unión y Progreso

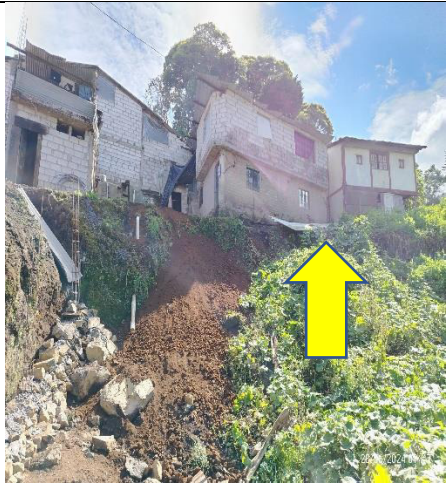
**Tabla 60:***Resultados casa #28*

**Nota.** Resultados de vulnerabilidad física en la casa 28 del barrio Unión y Progreso**Tabla 61:***Elementos de vulnerabilidad física estructural casa 29*

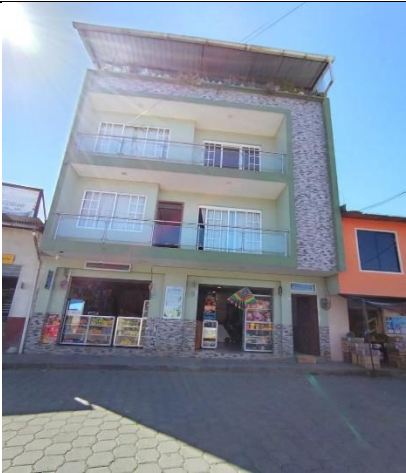
**Tabla 62:***Resultados casa #29*

**Nota.** Resultados de vulnerabilidad física en la casa 29 del barrio Unión y Progreso

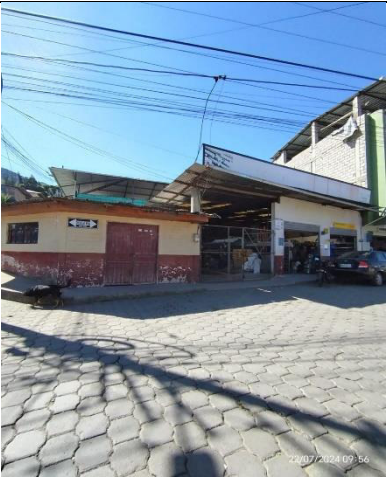
**Tabla 64:***Resultados casa #30*

**Nota.** Resultados de vulnerabilidad física en la casa 30 del barrio Unión y Progreso

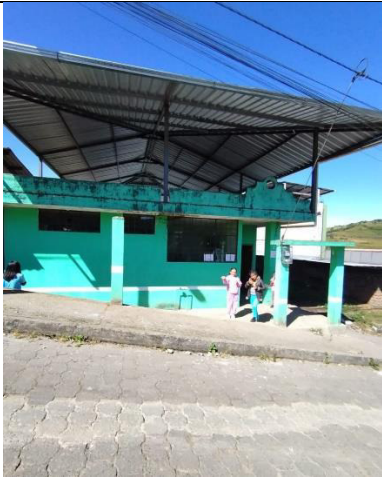
**Tabla 66:***Resultados casa #31*

**Nota.** Resultados de vulnerabilidad física en la casa 31 del barrio Unión y Progreso

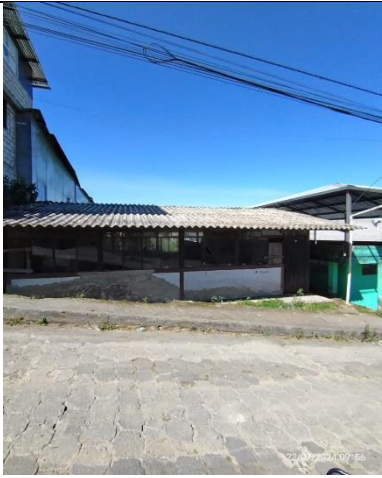
**Tabla 68:***Resultados casa #32*

**Nota.** Resultados de vulnerabilidad física en la casa 32 del barrio Unión y Progreso

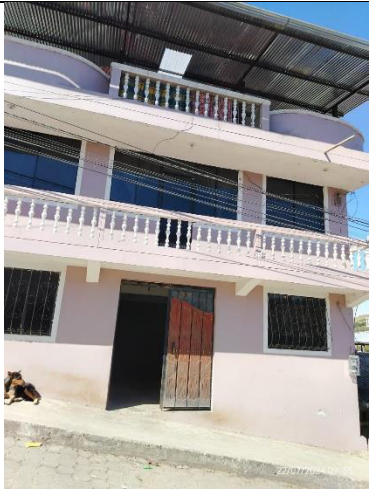
**Tabla 70:***Resultados casa #33*

**Nota.** Resultados de vulnerabilidad física en la casa 33 del barrio Unión y Progreso

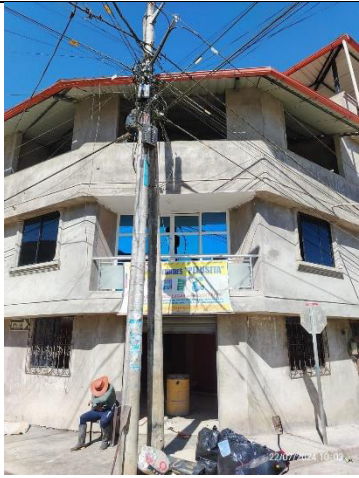
**Tabla 72:***Resultados casa #34*

**Nota.** Resultados de vulnerabilidad física en la casa 34 del barrio Unión y Progreso

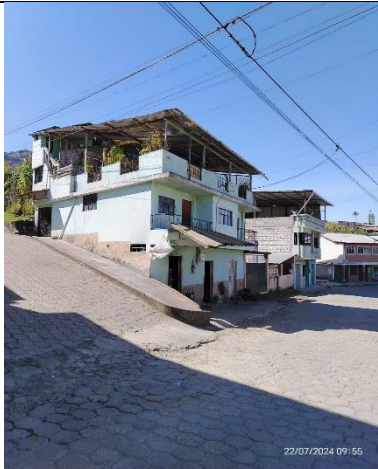
**Tabla 74:***Resultados casa #35*

**Nota.** Resultados de vulnerabilidad física en la casa 35 del barrio Unión y Progreso

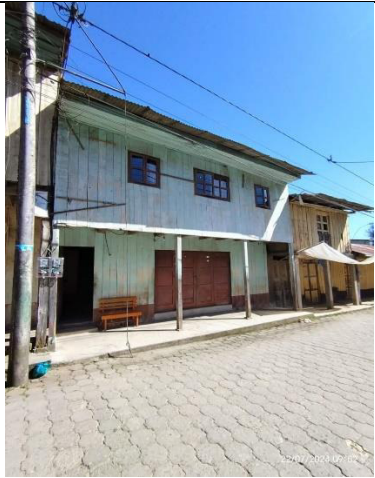
**Tabla 76:***Resultados casa #36*

**Nota.** Resultados de vulnerabilidad física en la casa 36 del barrio Unión y Progreso

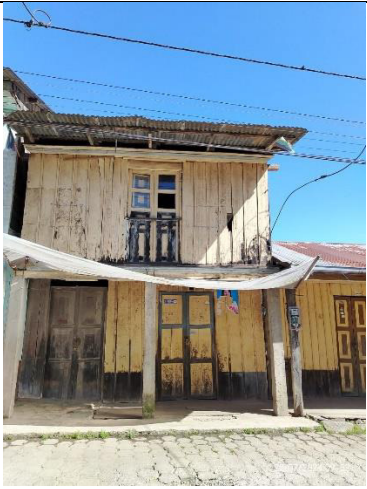
**Tabla 78:***Resultados casa #37*

**Nota.** Resultados de vulnerabilidad física en la casa 37 del barrio Unión y Progreso

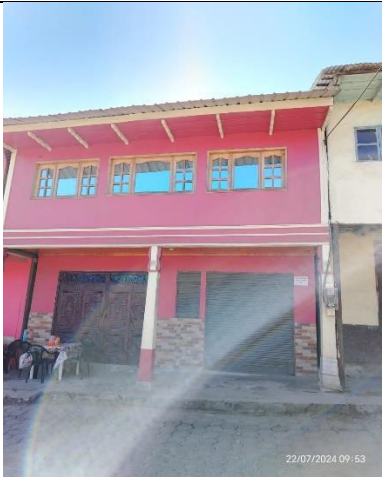
**Tabla 80:***Resultados casa #38*

**Nota.** Resultados de vulnerabilidad física en la casa 38 del barrio Unión y Progreso

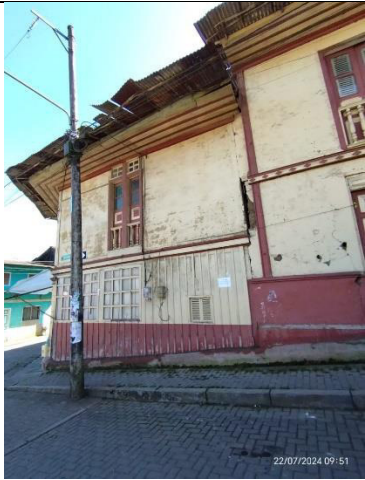
**Tabla 82:***Resultados casa #39*

**Nota.** Resultados de vulnerabilidad física en la casa 39 del barrio Unión y Progreso

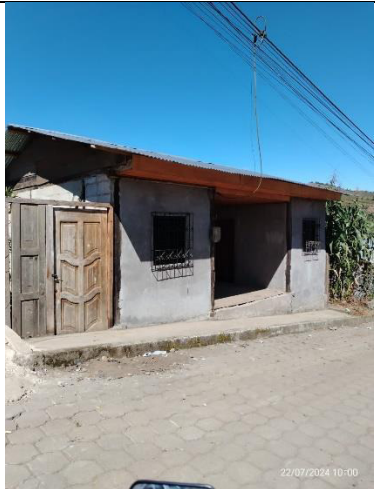
**Tabla 84:***Resultados casa #40*

**Nota.** Resultados de vulnerabilidad física en la casa 40 del barrio Unión y Progreso

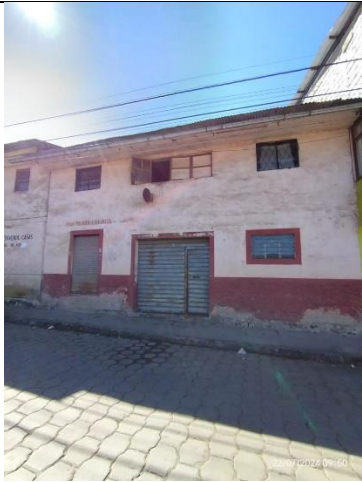
**Tabla 86:***Resultados casa #41*

**Nota.** Resultados de vulnerabilidad física en la casa 41 del barrio Unión y Progreso

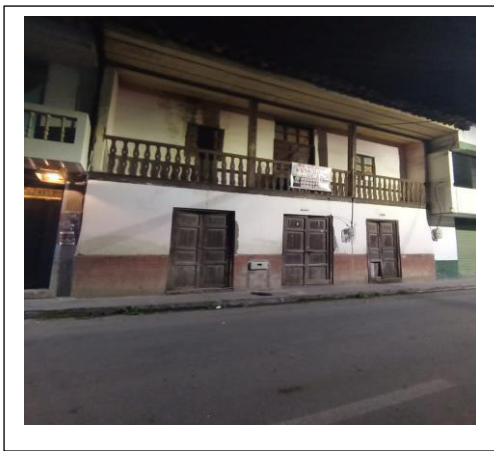
**Tabla 90:***Resultados casa #43*

**Nota.** Resultados de vulnerabilidad física en la casa 43 del barrio Unión y Progreso

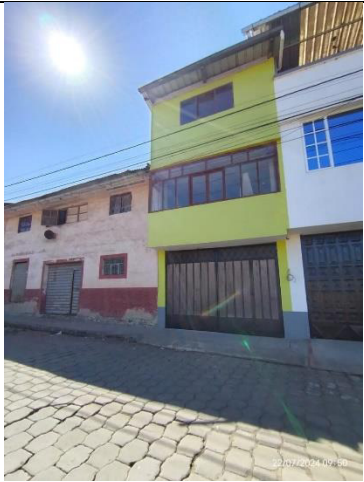
**Tabla 94:***Resultados casa #45*

**Nota.** Resultados de vulnerabilidad física en la casa 45 del barrio Unión y Progreso

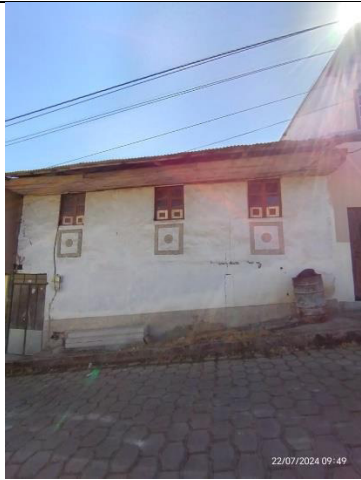
**Tabla 96:***Resultados casa #46*

**Nota.** Resultados de vulnerabilidad física en la casa 46 del barrio Unión y Progreso

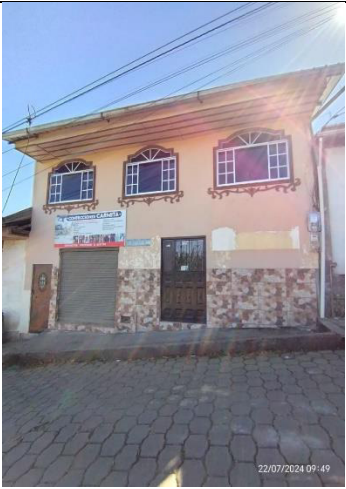
**Tabla 98:***Resultados casa #47*

**Nota.** Resultados de vulnerabilidad física en la casa 47 del barrio Unión y Progreso

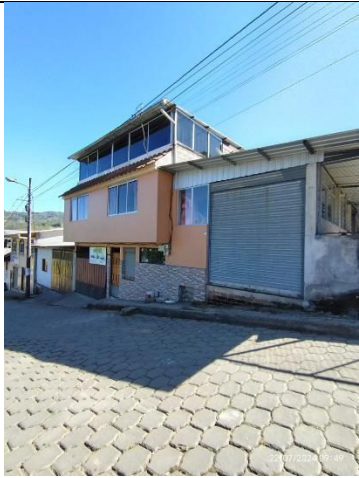
**Tabla 102:***Resultados casa #49*

**Nota.** Resultados de vulnerabilidad física en la casa 49 del barrio Unión y Progreso

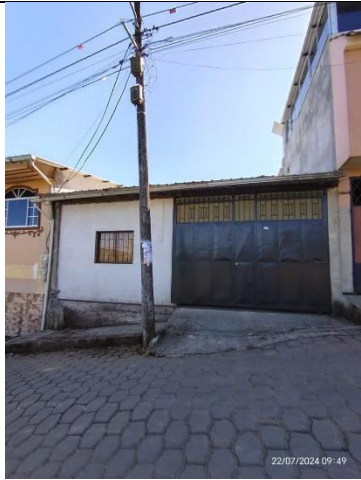
**Tabla 104:***Resultados casa #50*

**Nota.** Resultados de vulnerabilidad física en la casa 50 del barrio Unión y Progreso

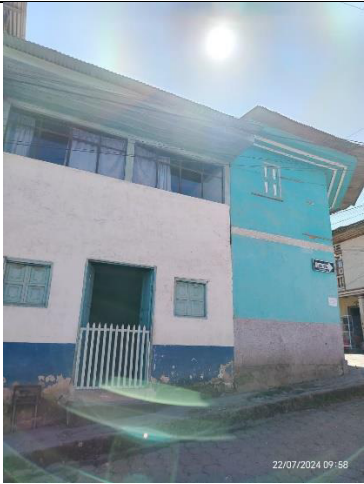
**Tabla 106:***Resultados casa #51*

**Nota.** Resultados de vulnerabilidad física en la casa 51 del barrio Unión y Progreso

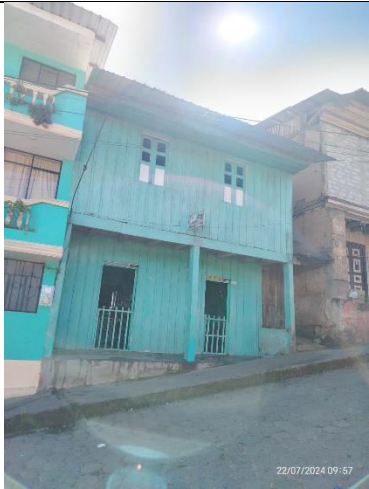
**Tabla 108:***Resultados casa #52*

**Nota.** Resultados de vulnerabilidad física en la casa 52 del barrio Unión y Progreso

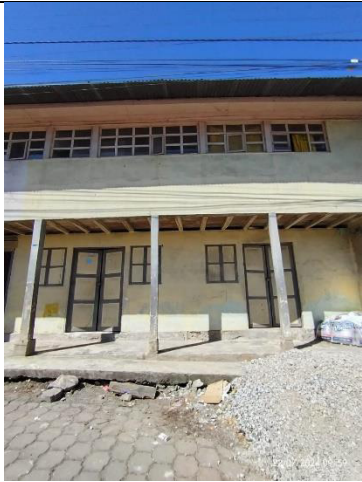
**Tabla 110:***Resultados casa #53*

**Nota.** Resultados de vulnerabilidad física en la casa 53 del barrio Unión y Progreso

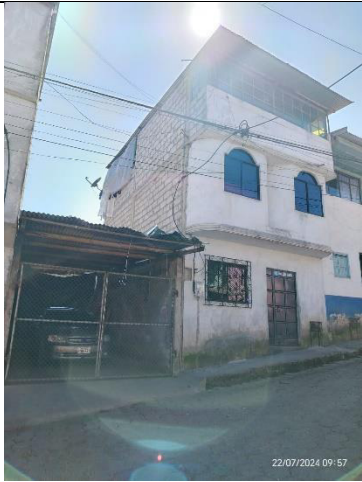
**Tabla 112:***Resultados casa #54*

**Nota.** Resultados de vulnerabilidad física en la casa 54 del barrio Unión y Progreso

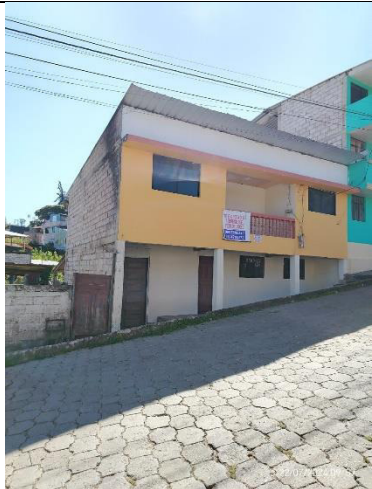
**Tabla 116:***Resultados casa #56*

**Nota.** Resultados de vulnerabilidad física en la casa 56 del barrio Unión y Progreso

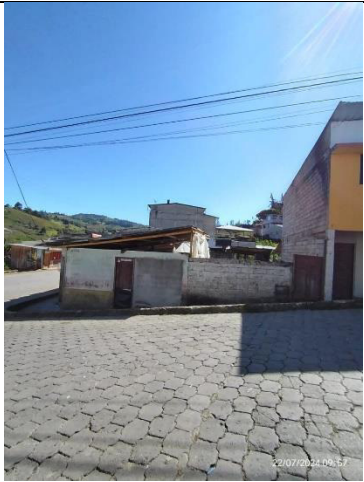
**Tabla 122:***Resultados casa #59*

**Nota.** Resultados de vulnerabilidad física en la casa 59 del barrio Unión y Progreso

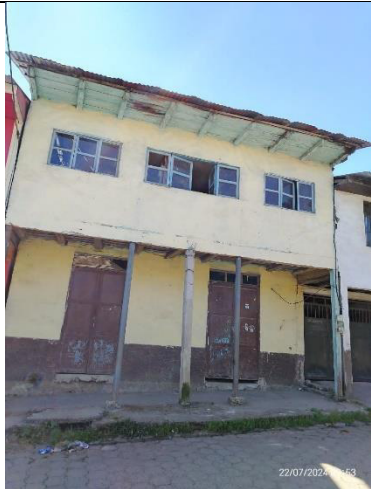
**Tabla 126:***Resultados casa #61*

**Nota.** Resultados de vulnerabilidad física en la casa 61 del barrio Unión y Progreso

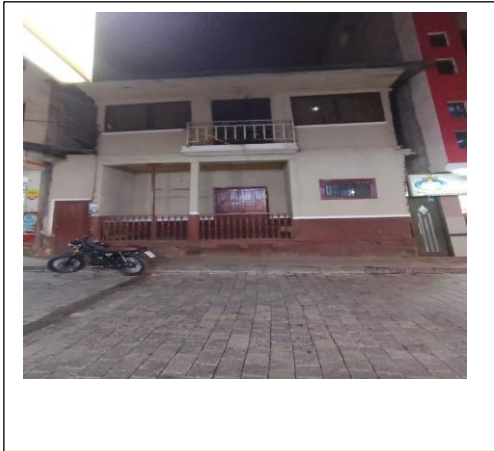
**Tabla 128:***Resultados casa #62*

**Nota.** Resultados de vulnerabilidad física en la casa 62 del barrio Unión y Progreso

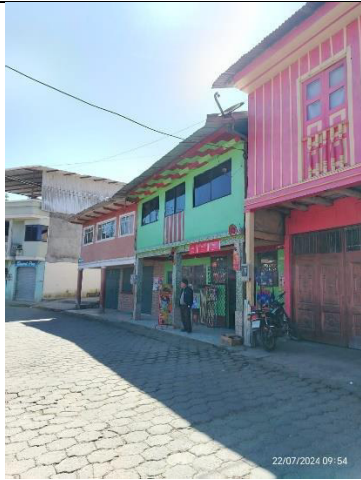
**Tabla 130:***Resultados casa #63*

**Nota.** Resultados de vulnerabilidad física en la casa 63 del barrio Unión y Progreso

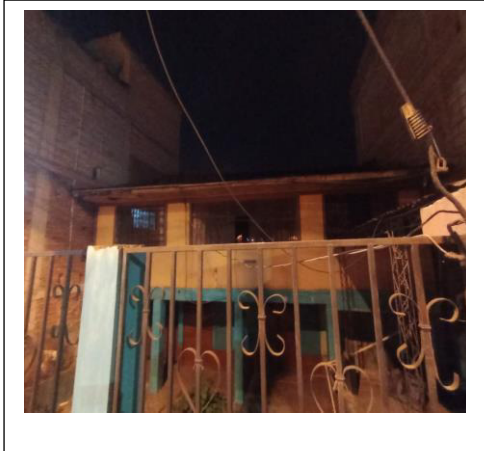
**Tabla 132:***Resultados casa #64*

**Nota.** Resultados de vulnerabilidad física en la casa 64 del barrio Unión y Progreso

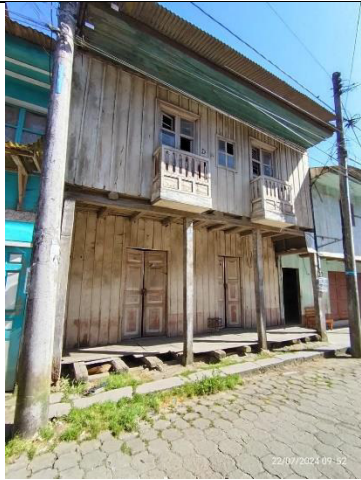
**Tabla 134:***Resultados casa #65*

**Nota.** Resultados de vulnerabilidad física en la casa 65 del barrio Unión y Progreso

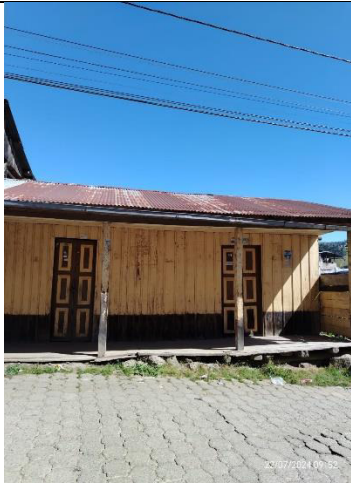
**Tabla 136:***Resultados casa #66*

**Nota.** Resultados de vulnerabilidad física en la casa 66 del barrio Unión y Progreso
