**UNIVERSIDAD ESTATAL DE BOLÍVAR
FACULTAD DE CIENCIAS DE LA SALUD Y DEL SER
HUMANO.**

**AMENAZAS DE ORIGEN GEOLÓGICO HUNDIMIENTOS Y
DESLIZAMIENTOS QUE AFECTA AL CASCO URBANO DE LA
CIUDAD DE GIRÓN**

**PROYECTO DE INVESTIGACION PREVIO A LA OBTENCION
DEL TITULO DE INGENIERO EN ADMINISTRACIÓN PARA
DESASTRES Y GESTIÓN DEL RIESGO**

IGNACIO ODERMAN LARA LLUMIGUSIN

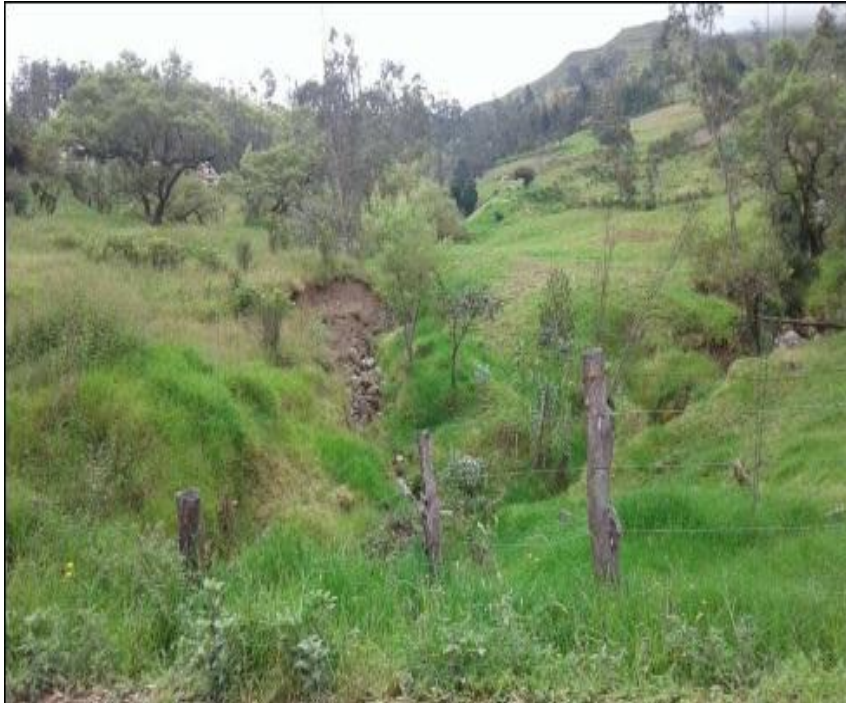
Foto 7

Deslizamiento en el sector cuatro

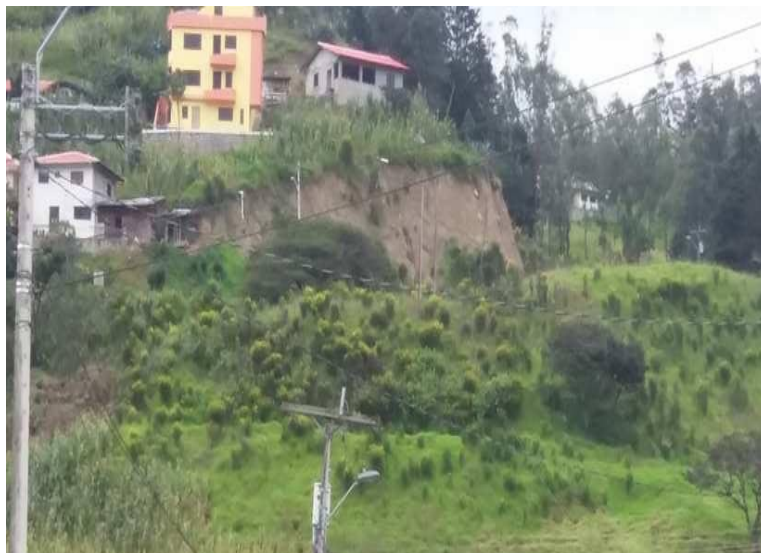
Foto 8

Movimiento de suelo antiguo sector cuatro vía Girón – Pasaje

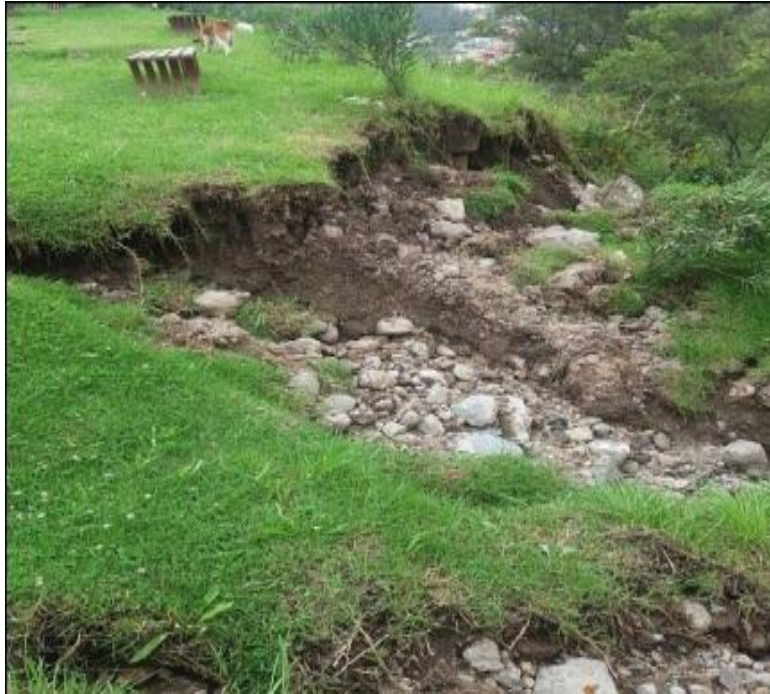
Foto 9

Deslizamiento de tierra en el sector cuatro

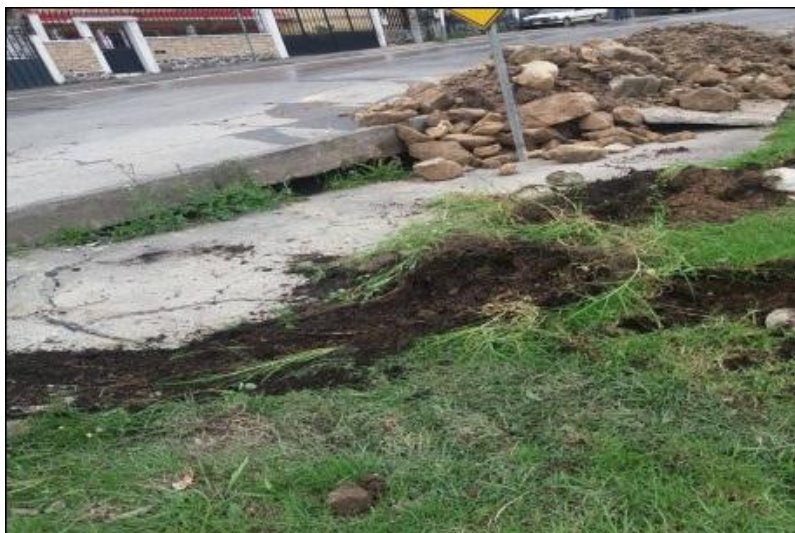
Foto 10

Hundimiento en el sector cuatro vía Girón – Pasaje

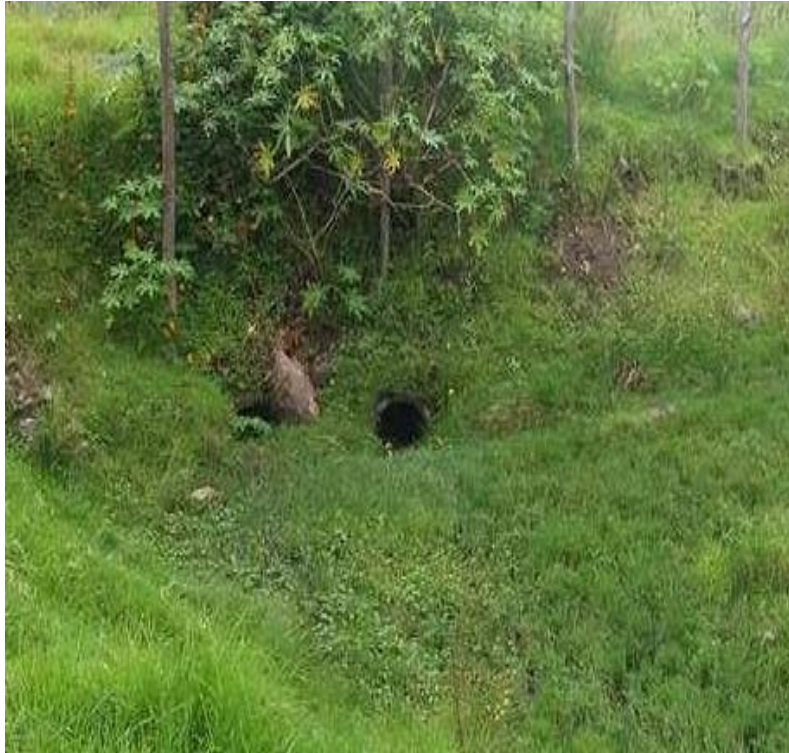
Foto 11

Entre el sector S4 y S5 en su punto medio aproximadamente tenemos la unión de dos quebradas la misma que recorre hacia el sur en una longitud de 200m que se encuentra taponada en la alcantarilla sobre el cual se ha realizado una calle en tierra (ANEXO 1; foto 11;12) (la misma alcantarilla con su cambio en un año aproximadamente) que recorre como la tercera calle paralela a la vía Girón – Pasaje desde este punto se dirige hacia el sur este paralela a una calle que recorre 162 metros encontrándose taponada en un ancho de la calle en el que existe un alcantarillado anti técnico que en el año 2014 colapso (ANEXO 1: foto 14), desde el taponamiento antes indicado recorre la quebrada una longitud de 108 metros para llegar al rio Girón.

En los sectores S3, S5, S1 existe la influencia de una quebrada sin nombre y el rio El Chorro que recorre de NO a SE en una longitud de 900 metros que es en sus 354 metros de longitud existe una zona de pendientes mayores a 30° (ANEXO 3, mapa 6) lo que puede llegar a la formación de un deslizamiento y consecuentemente a la formación de un taponamiento en estas quebradas, y el desprendimiento puede afectar al sector urbano (ANEXO 1: foto 16; 17; 18). En estos sectores tenemos alcantarillas construidas de manera anti técnica (ANEXO 1: fotos 11; 12; 14; 19; 20; 21) que agravaría el problema de inestabilidad de suelos.

Alcantarilla sobre el cual se ha realizado una calle S5

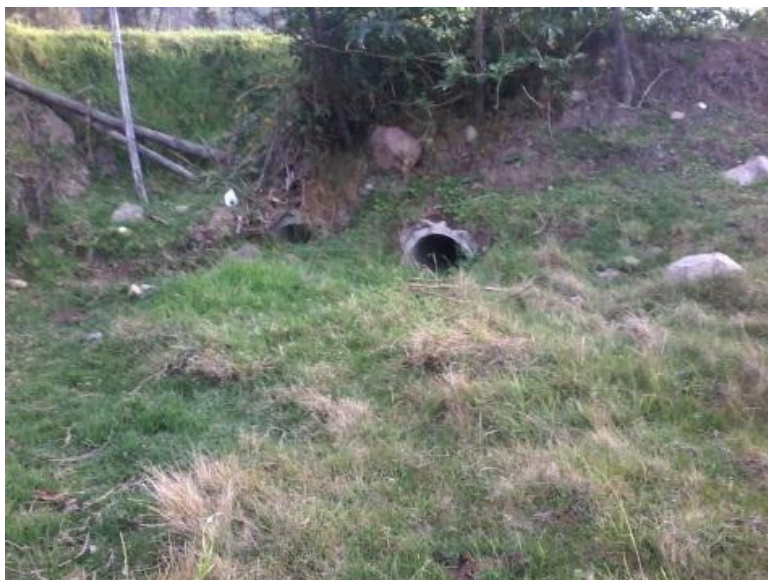
Foto 12

Alcantarilla sobre el cual se ha realizado una calle S5

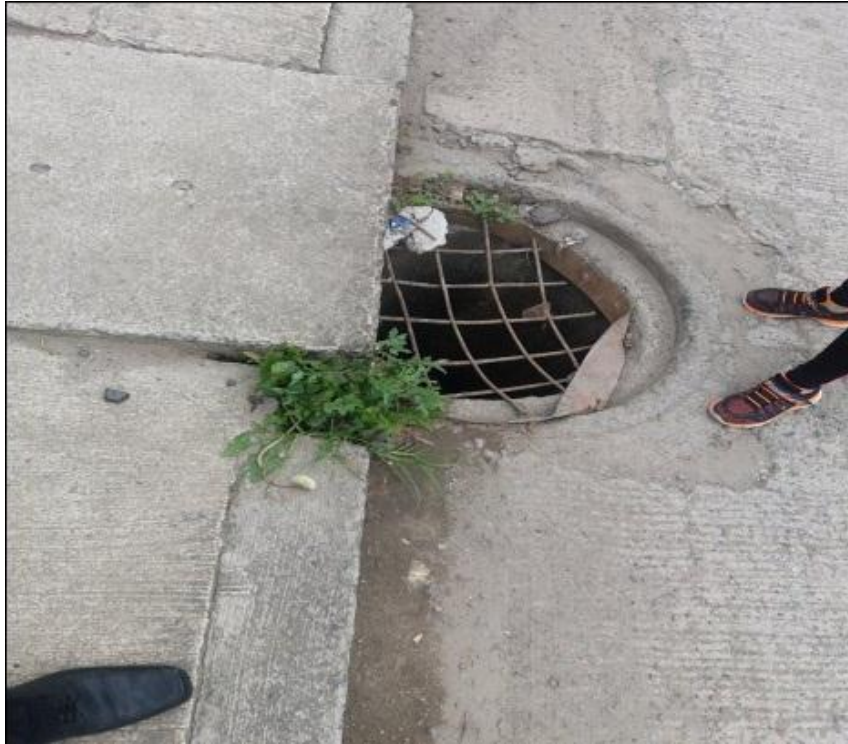
Foto 19

Alcantarilla en el puente vía Girón- Pasaje S1 y S3
Fuente: Archivo Fotográfico.
Fecha: marzo, 13, 2017

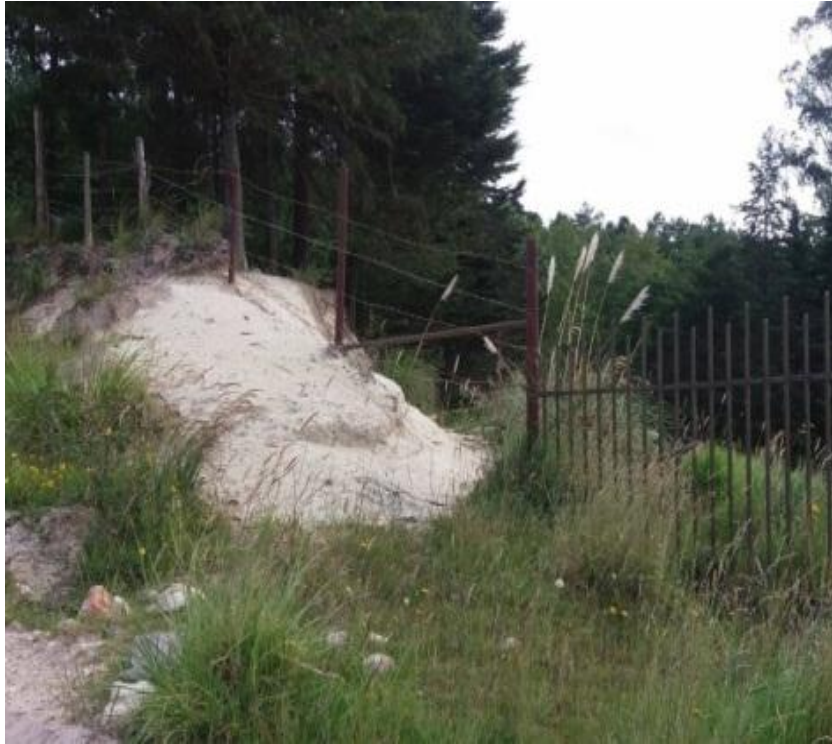
Foto 27

Intensa actividad hidrotermal ha convertido localmente a los volcánicos Tarqui en caolín,(ANEXO 1: foto 27; 28) el cual también es explotado en Tinajillas. La disyunción columnar es prominente indicando posiblemente ignimbritas.

Caolín sector Tarqui
Fuente: Archivo Fotográfico
Fecha: mayo, 20, 2017

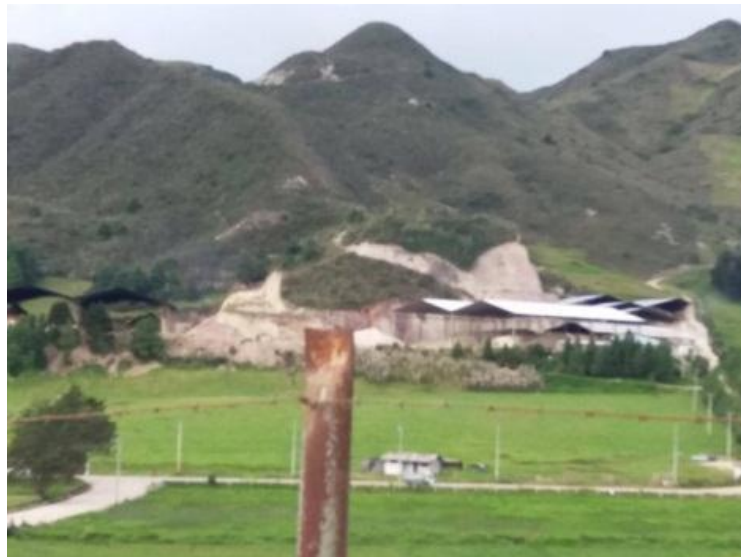
Foto 28

Caolín siendo explotado sector Tarqui
Fuente: Archivo Fotográfico.
Fecha: mayo, 20, 2017

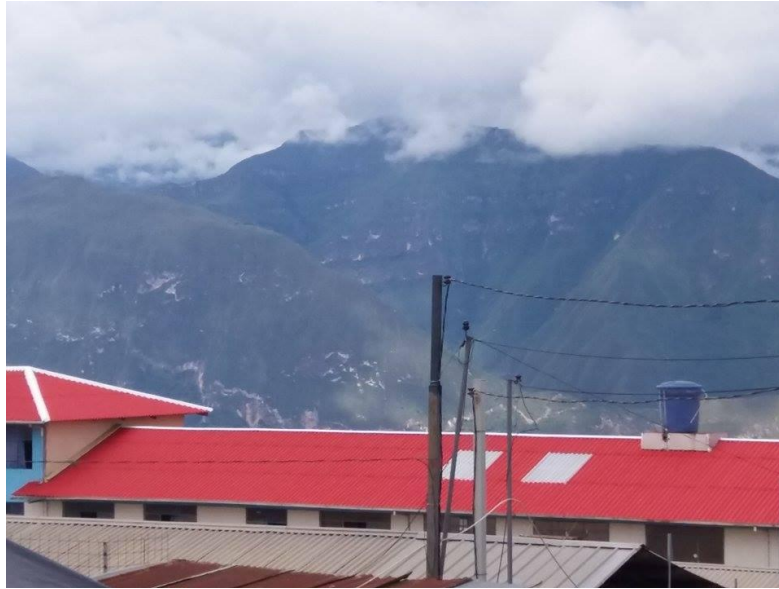
Foto 29

La falla regional de dirección Noreste - Suroeste denominada falla Girón – Santa Isabel atraviesa Cuenca, aunque la parte norte de esta falla no desplaza la topografía, sin embargo al sur está marcada por un frente montañoso abrupto de dirección NE, de unos 1.000 m de altura y reconocible a lo largo de 50 km. Este frente montañoso define el valle asimétrico de Girón- Santa Isabel, drenado por el río Girón- Rircay-Jubones. (ANEXO 1: foto 29)

Frente montañoso de la falla Girón – Pasaje visto desde el cantón Santa Isabel
