UNIVERSIDAD ESTATAL DE BOLÍVAR

CARRERA DE INGENIERÍA EN RIESGOS DE DESASTRES

ANÁLISIS DE LA VULNERABILIDAD ESTRUCTURAL DE LOS
PUENTES URBANOS EN LA CIUDAD DEL TENA ANTE DESBORDAMIENTO
DEL RÍO TENA, CANTÓN TENA, EN EL PERIODO 2024.

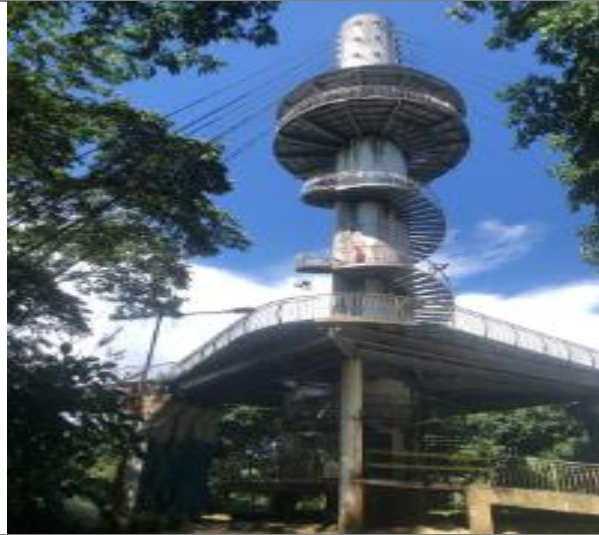
Ilustración 9: Puente atirantado, la isla.

posibles intervenciones necesarias para mitigar los riesgos asociados a futuros desbordamientos.

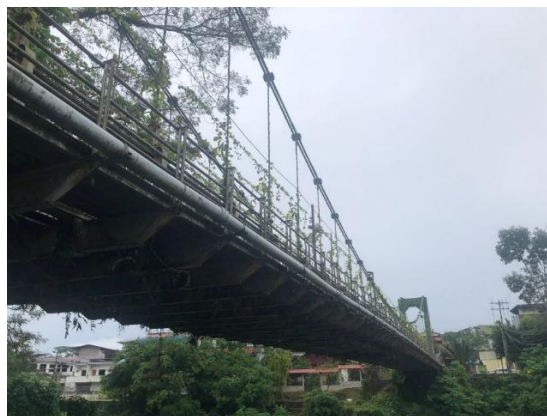
Ilustración 10: Puente Colgante, Sobre el Rio Tena.

El segundo puente expuesto a la amenaza de inundación, es el **puente peatonal colgante** (Ilustración 10), mientras que el tercer puente, es el **puente carrozable urbano** (Ilustración 11). Ambos presentan una vulnerabilidad estas debido a los niveles máximos de inundación que podrían alcanzarse, particularmente en el área estructural del puente. Esta vulnerabilidad se ve exacerbada por los impactos de las empalizadas y la velocidad de las aguas durante las crecidas, lo que genera una fuerza considerable que actúa sobre la estructura. En muchos casos, esta dinámica puede inducir la deformación de los elementos estructurales, incluso llevando al colapso total del puente si no se cuentan con las medidas adecuadas para mitigar los efectos de la creciente.

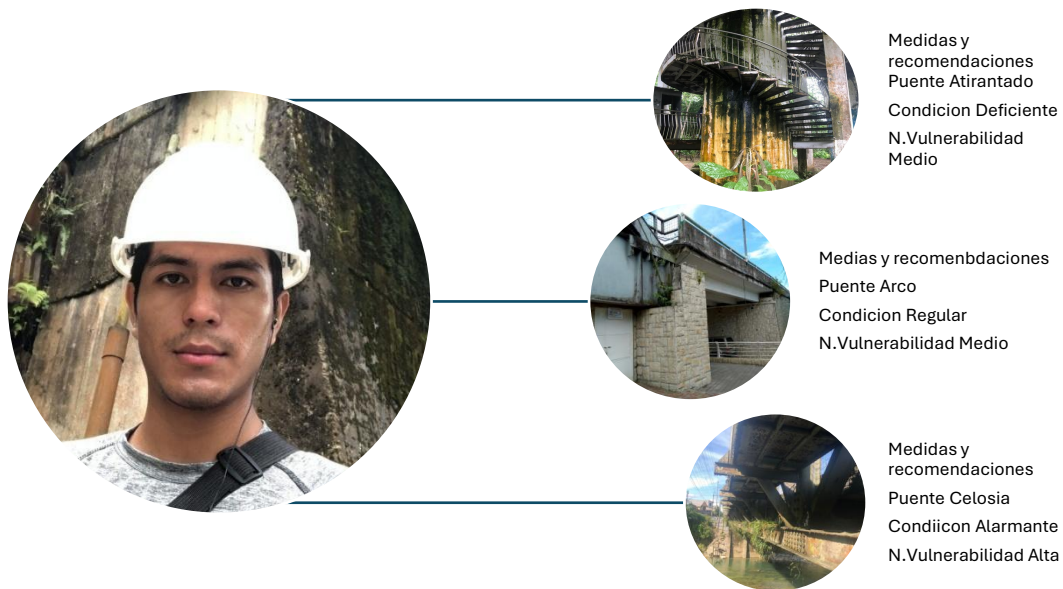
Nota: Los tres puentes a sufrir daños, condición y nivel de vulnerabilidad, propuestas de medidas y recomendaciones para mejorar dichas estructuras, 2024. **Fuente:** Elaboración propia.

Estas medidas deberán ser implementadas por las autoridades competentes para garantizar el mantenimiento adecuado de las estructuras y preservar su integridad, dado que presentan condiciones deficientes, regulares y alarmantes, con niveles de vulnerabilidad que oscilan entre medio y alto. La aplicación de las medidas y recomendaciones propuestas permitirá fortalecer la seguridad y estabilidad de estas infraestructuras clave para el cantón Tena, beneficiando la movilidad de los habitantes, el turismo, el transporte público y privado, así como la actividad comercial a nivel local, cantonal y nacional.

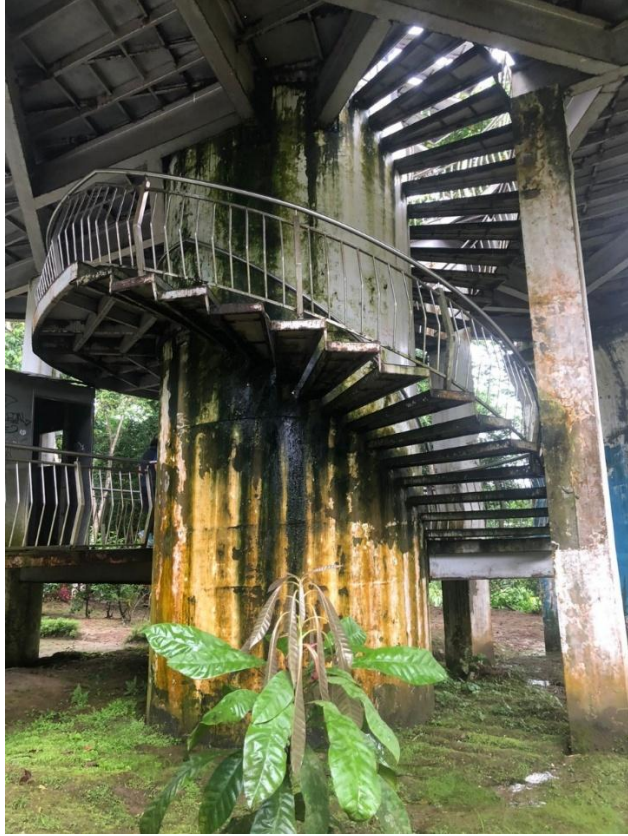
Fotografía. - Vista de torre base de la estructura puente

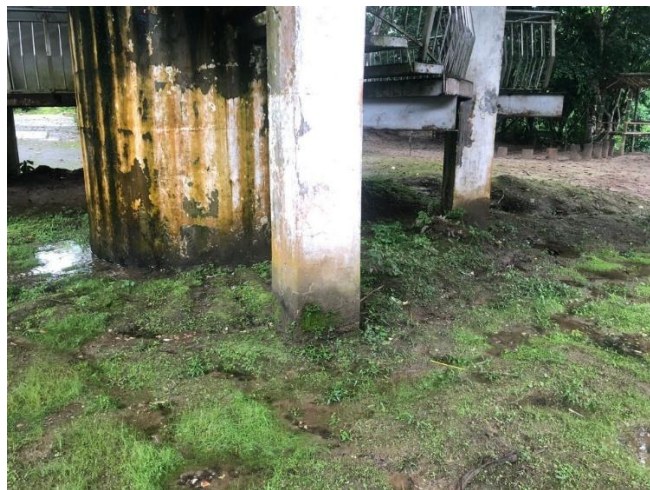
Fotografía. -Presencia de humedad, y homo sobre la estructura

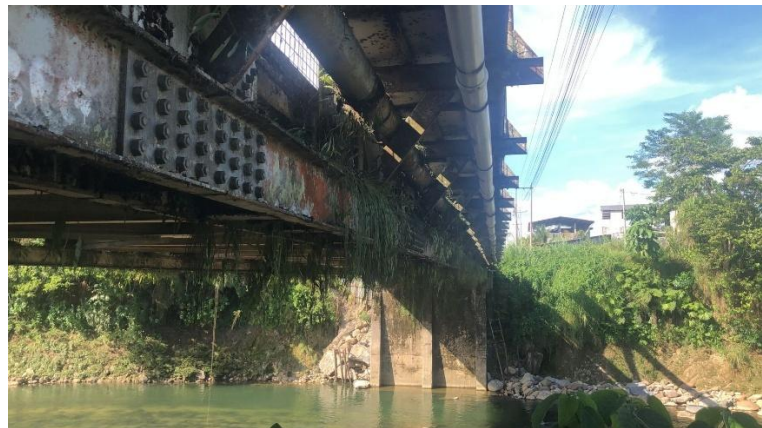
Fotografía. -Viste inferior de puente tipo Warren con tablero de hormigón

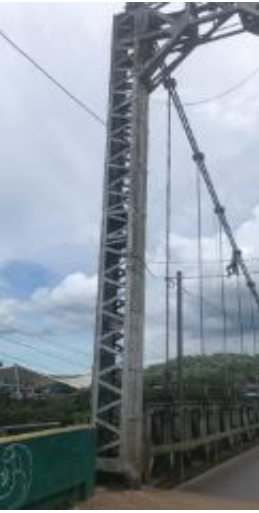
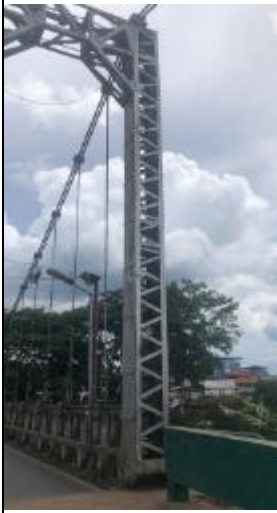
NOTA	Corrosión, en base de la torre			DIA	MES	AÑO	NOTA	Corrosión en la base de la torre			DIA	MES	AÑO		
			11							11					
N°	4		UBICACIÓN	Torre 4 (B)	N°	5		UBICACIÓN		N°	6		UBICACIÓN

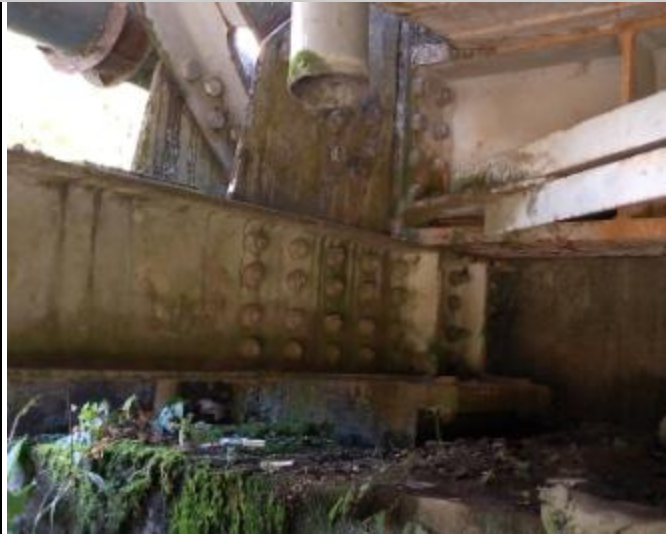
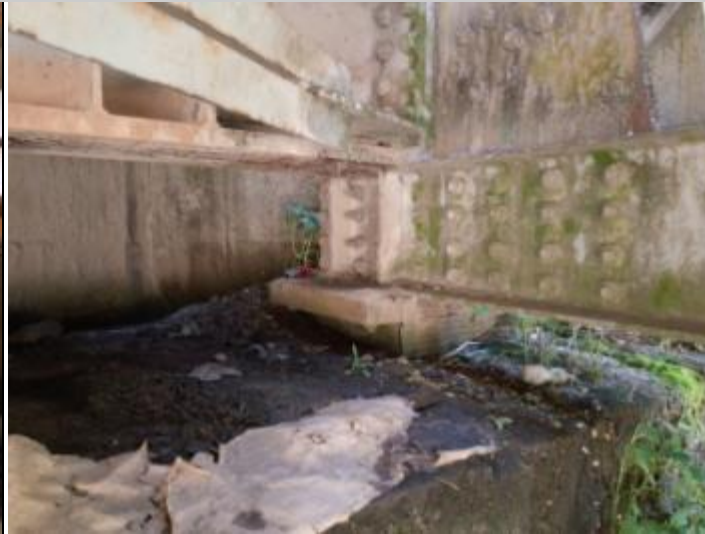
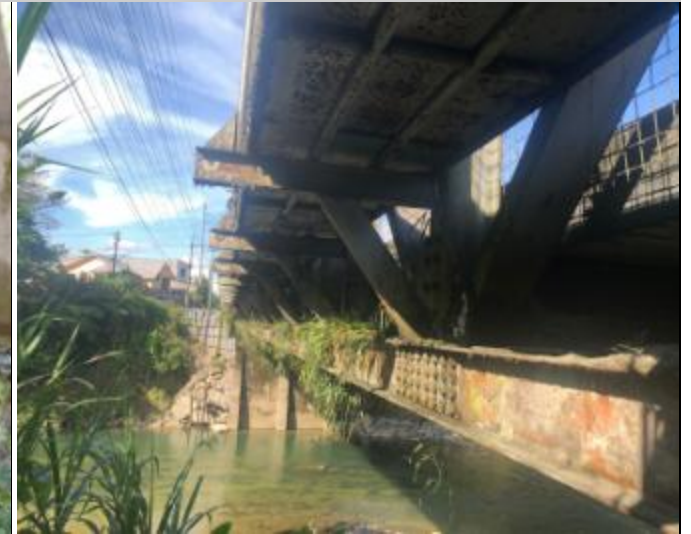
NOTA	Presencia de corrosión	DIA	MES	AÑO
N°	7	UBICACIÓN

NOTA	Mantenimiento, limpieza	DIA	MES	AÑO
N°	8	UBICACIÓN

NOTA	Limpieza, corrosión	DIA	MES	AÑO
N°	9	UBICACIÓN

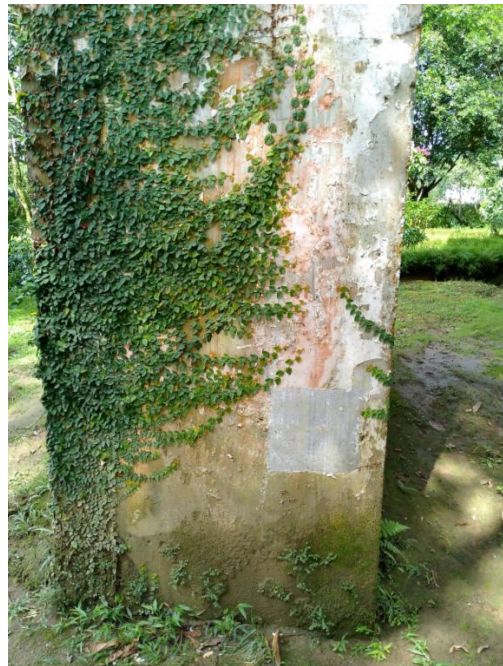
Fotografía. -Muro A, primer ensayo no destructivo con esclerómetro

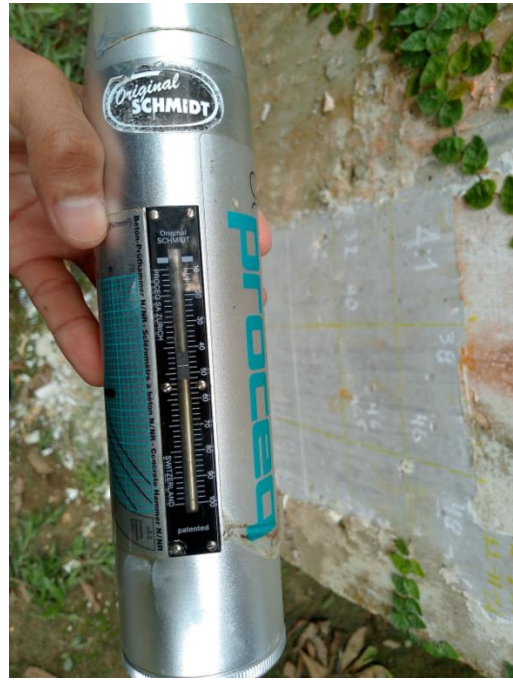
Fotografía. -Resultado obtenido por rebote

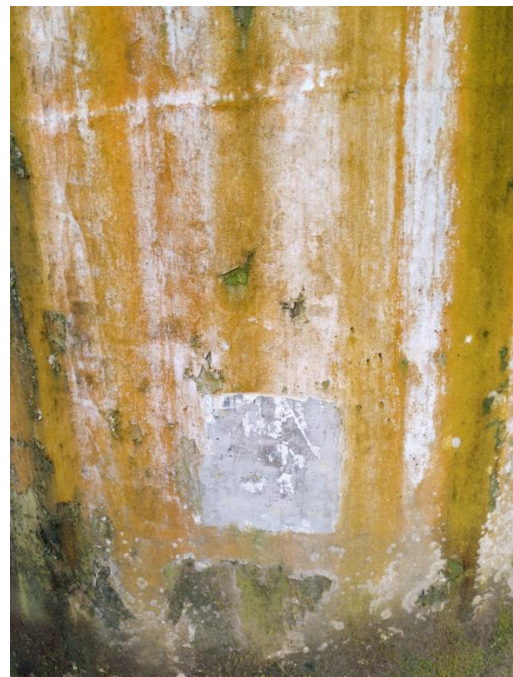
Fotografía. -Segundo ensayo de esclerómetro, sobre la torre componente principal del puente

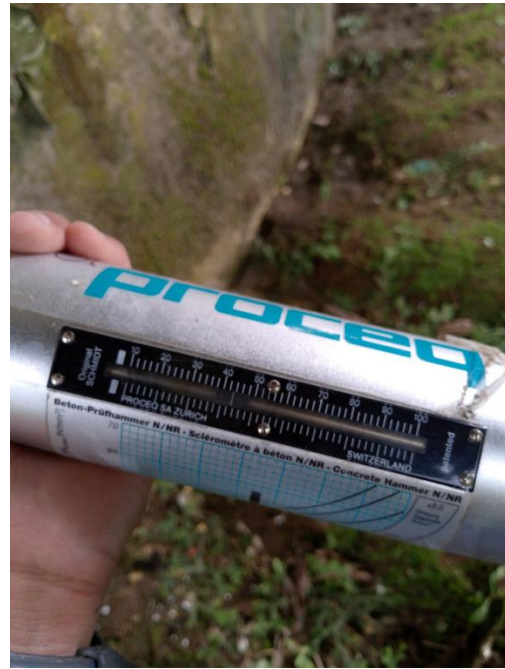
Fotografía. -Resultado obtenido por rebote

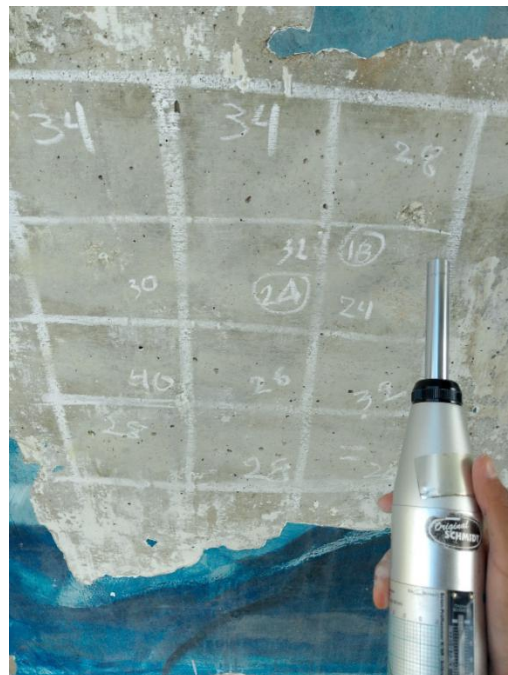
Fotografía. -Tercer ensayo, Muro B.B

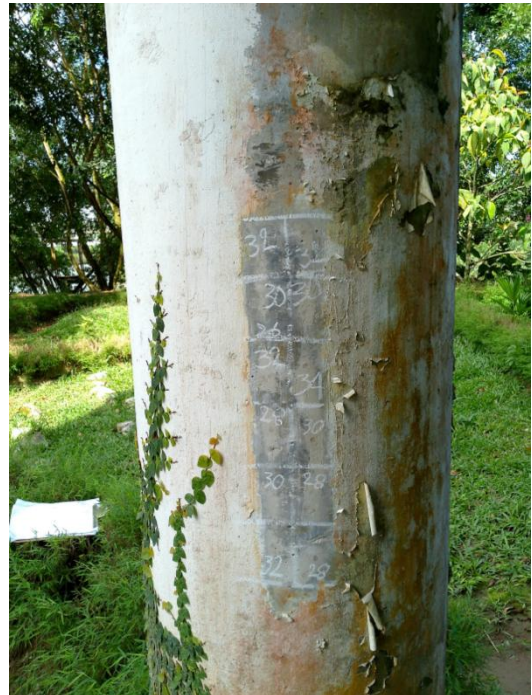
Fotografía. -Columna circulo centro,
quinto ensayo ejecutado

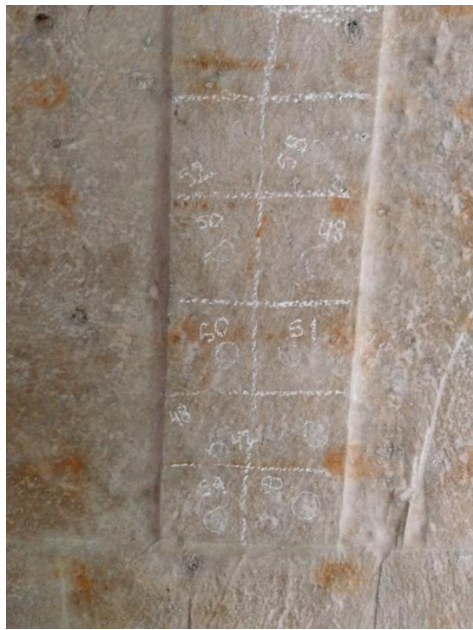
<p>Fotografía. – Primer ensayo realizado, sobre la parte inferior del tablero</p>

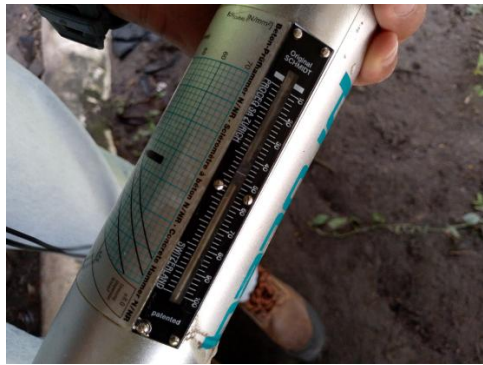
<p>Fotografía. -Resultado obtenido por rebote, sobre el tablero</p>

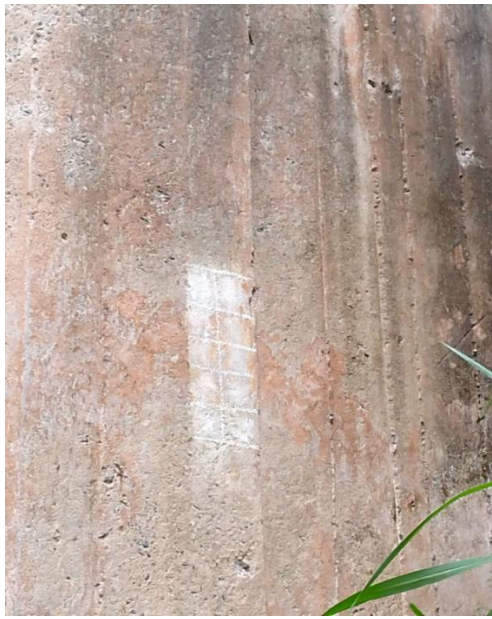
<p>Fotografía. -Secundo ensayo, sobre el estribo principal del puente, limpieza para su ejecución</p>

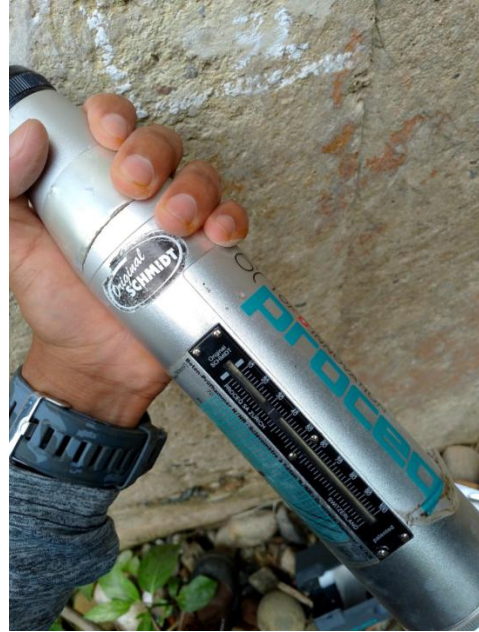
Fotografía. -Primer resultado obtenido de rebote sobre el estribo
